Statens haverikommission
Swedish Accident Investigation Board

Rapport RJ 2009:06

*Tillbud till kollision med tåg 2510 i
Västerhaninge, AB län, den 19 januari 2006*

Dnr J-01/06

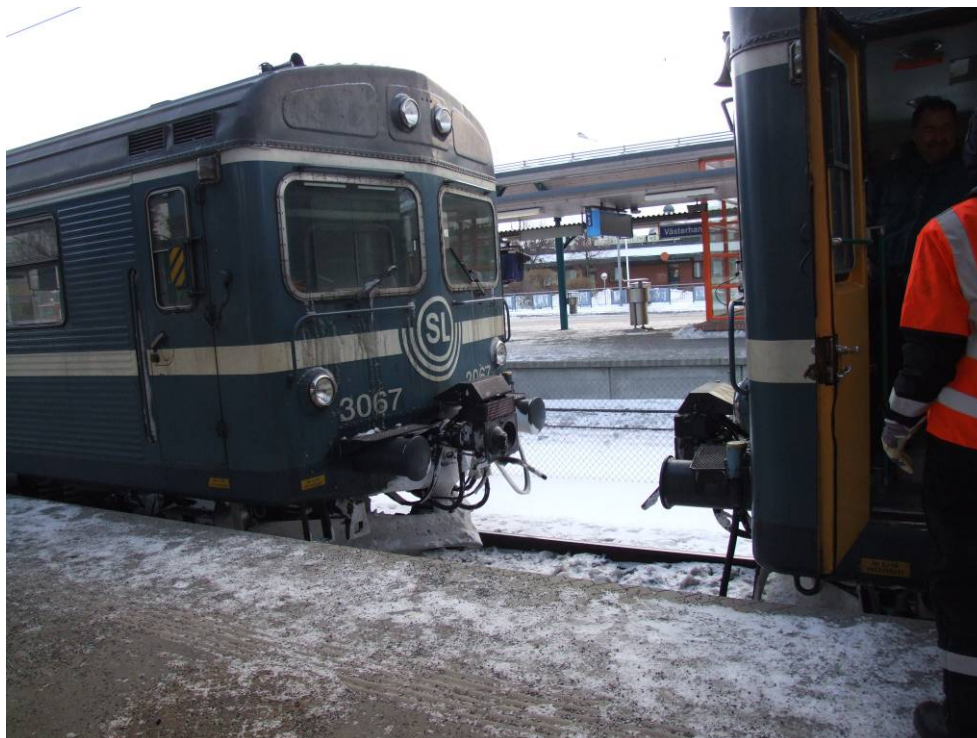
Fig. 1. Bilden visar var den avkopplade enheten stannade i förhållande till det övriga tågsättet efter att de hade kommit in till plattformen i Västerhaninge.

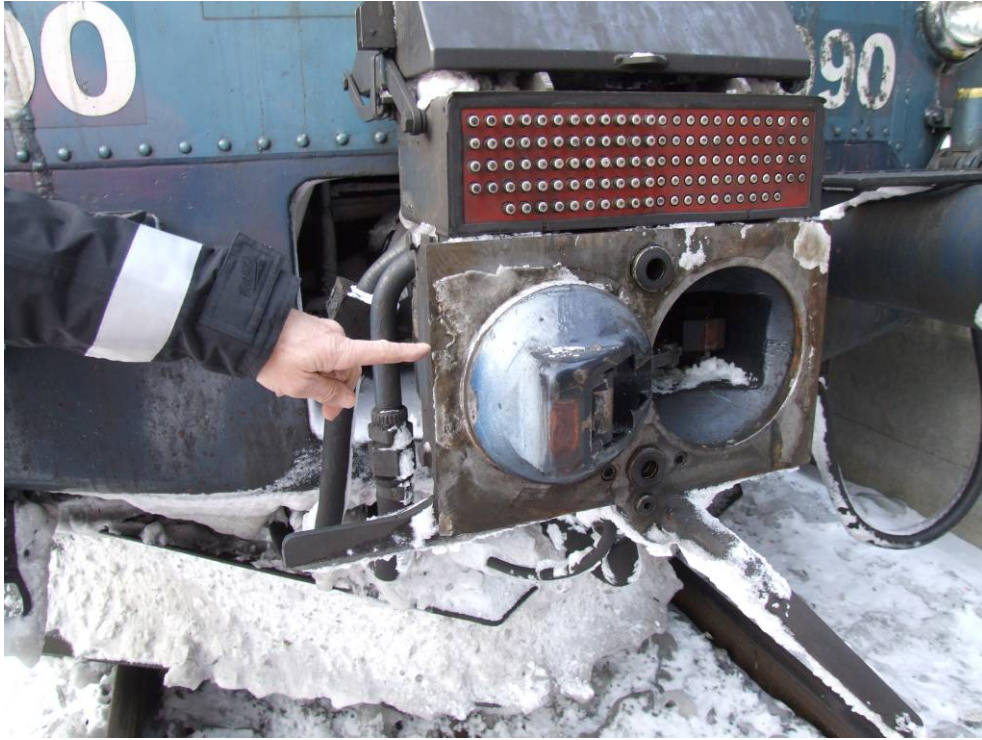
När provbromsningen gjordes på morgonen den 19 januari hade tåget en enhet av typ x10 sist i tåget, som på grund av att den även är utrustad med en elektrisk motståndsbroms, bromsade lite tidigare än övriga fordon, orsakade ett ryck i tåget som därmed kopplade isär vilket i sin tur orsakade huvudbrytarfrånslag och nödbromsning. Det var kallt vid tillfället och kylan kan ha medverkat till att kopplets mekanik var trög.

Fig. 2. Bilden visar isbeläggning på kopplet på X1 3090 i den ända där självavkopplingen skedde.

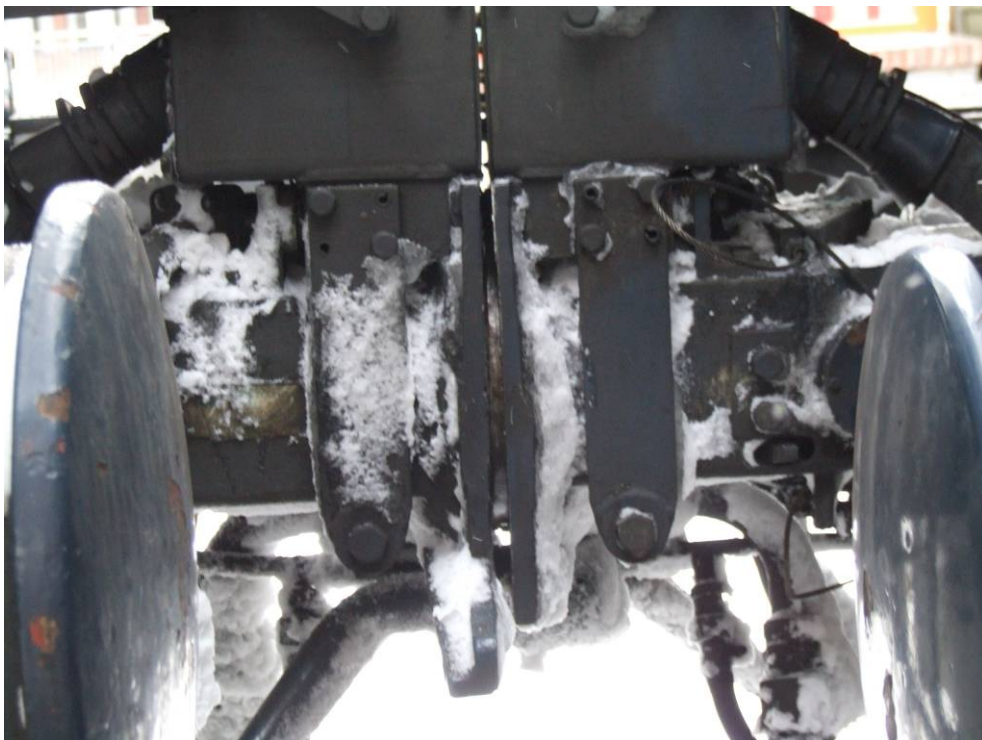
Fig. 3. Bilden visar glappet mellan kopplen efter vagnarna åter har kopplats samman.

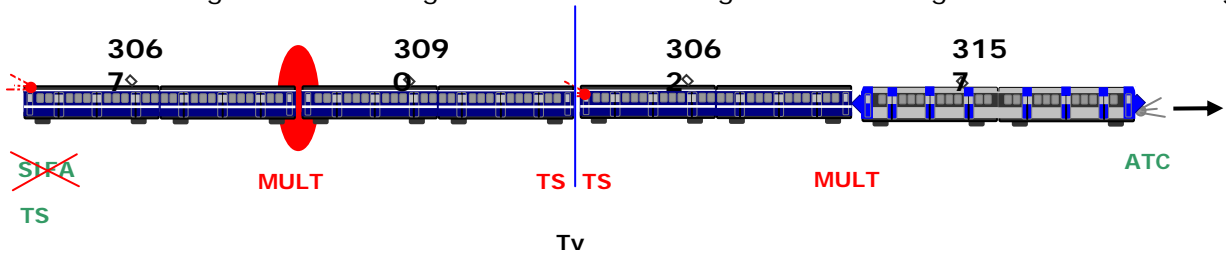
7. Västerhaninge - Jordbro. Tåg 2510 efter felsökning innan backning åter till Västerhaninge

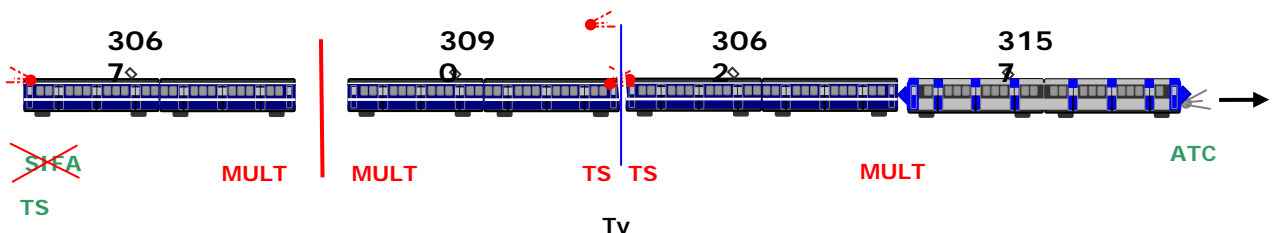
8. Västerhaninge - Jordbro. Tåg 2510 delas vid backning mot Västerhaninge.

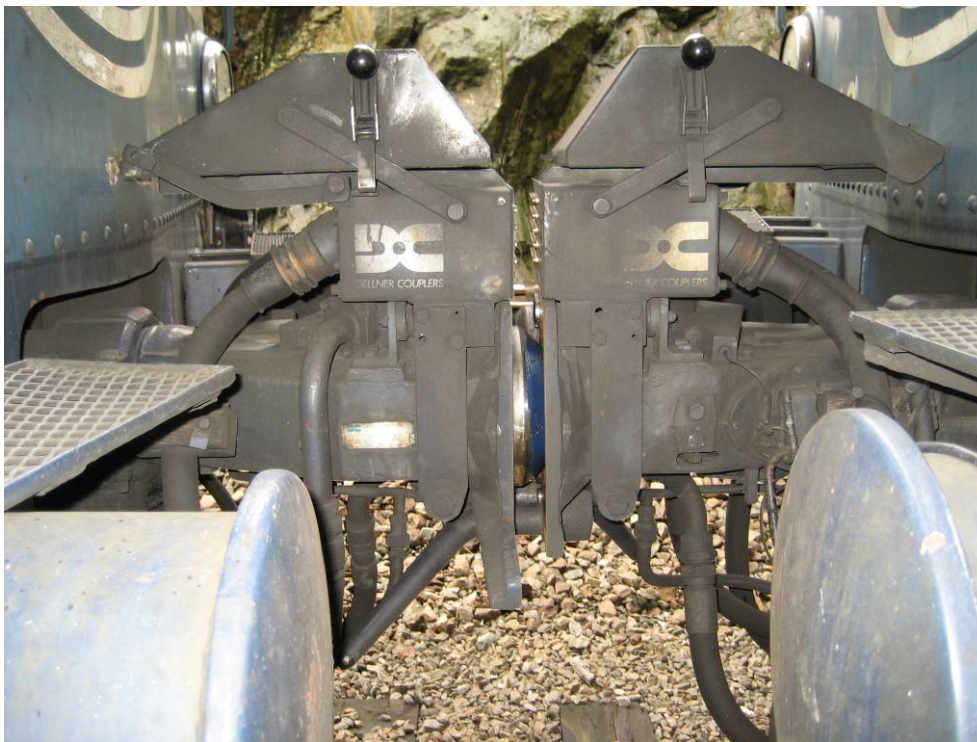
Detta scenario simulerades så långt det var möjligt med de tillgängliga vagnarna och resultatet styrkte teorin. När tågsättet skulle ställas tillbaka lossnade kopplet mellan enheterna oavsiktligt. Huvudströmbrytaren löste då ur och nödbroms gick till. Vagnarna stannade då med kopplen loss och någon centimeter från varandra, se fig. 6.

Fig. 6. Kopplens läge efter självavkoppling vid undersökningen i Älvsjö den 18 mars 2008.
