**Statens haverikommission**  
Swedish Accident Investigation Board

## ***Rapport RL 2009:15***

### **Olycka med flygplanet SE-LTF på väg E 45 norr om Kungälv, O län, den 7 februari 2008**

Dnr L-01/08

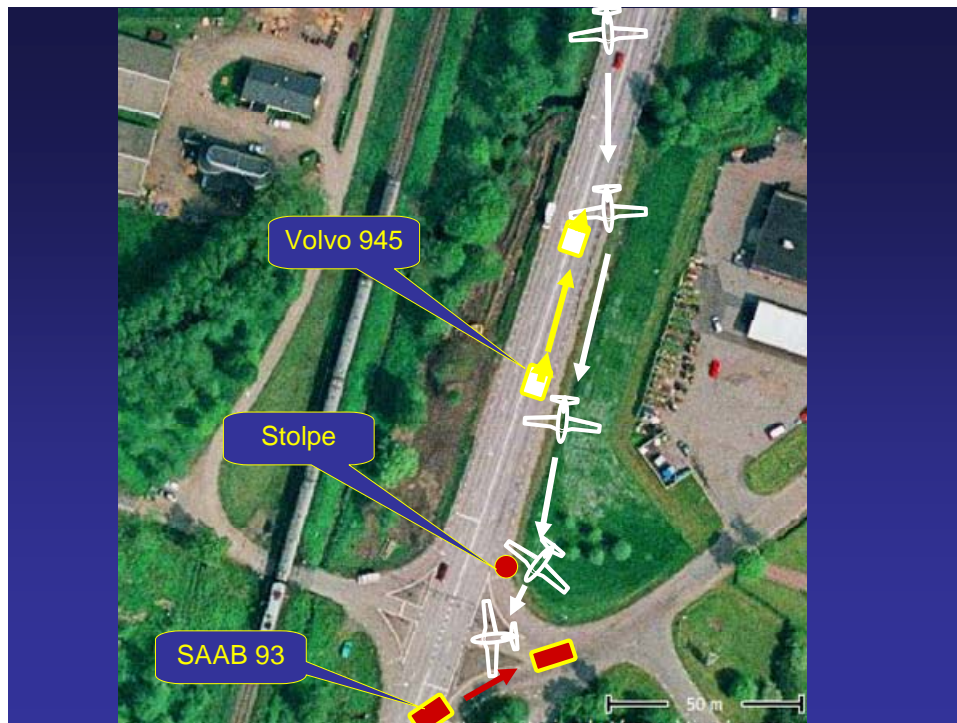
Olyckan skedde på europaväg 45, som är en fyrfilig motorväg.

*En schematisk bild över olycksplatsen och händelseförloppet*

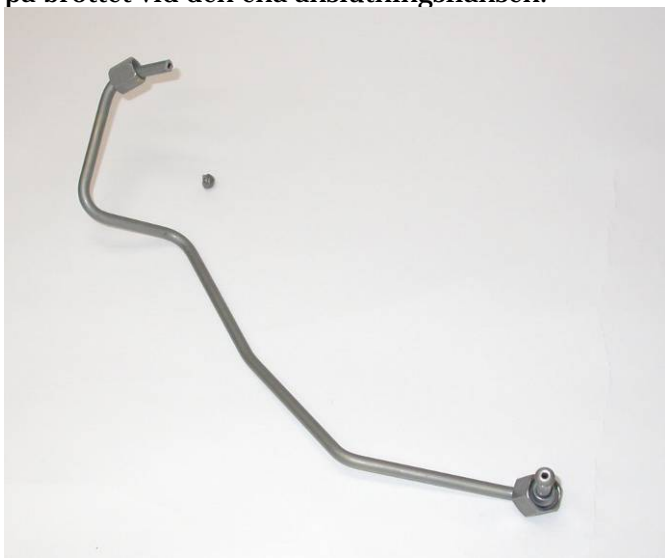
Bränsleröret har undersökts av Bodycote Materials Testing AB med avseende på brottet vid den ena anslutningsflänsen.

*Bränsleröret är ungefär 40 cm långt och är endast fäst med kragmuttrarna i respektive ände.*

Det relativt långa bränsleröret, som endast var upphängt med överfallsmutterarna i respektive ände, var utsatt för vibrationer som ledde till utmattning. Med fyra fall av brott på samma ställe får det anses klarlagt att en konstruktionsbrist förelegat.

Motortillverkaren gav ut ett tekniskt meddelande, TM TAE 125-1005 P1, den 8 februari 2008. Meddelandet innebar att ett extra fäste på det aktuella röret skulle installeras inom 30 flygtimmar.

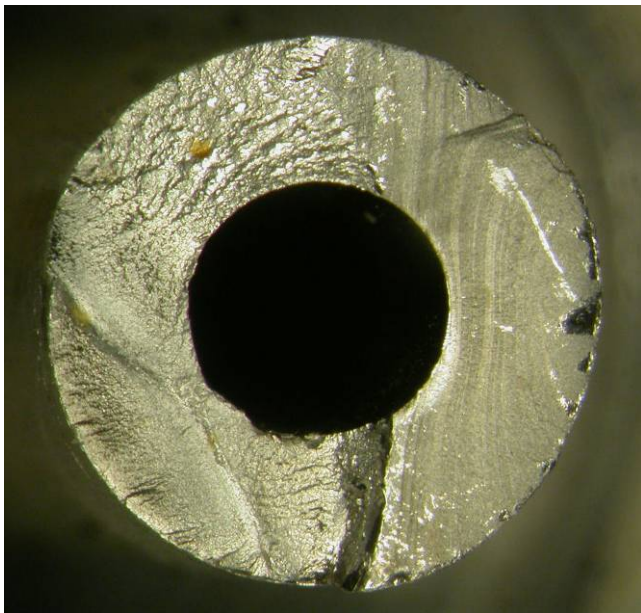
Undersökning med ljusmikroskop visade att brottet orsakats av utmattning som startat på två ställen ungefär mitt emot varandra. Utmattningssytorna möts i mitten av tvärsnittet och andelen restbrott är mycket liten.

*På höger brotthalva syns ett 60-tal rastlinjer.  
På vänster brotthalva kan inga rastlinjer skönjas.*

Bränsleröret har brustit på grund av utmattning.

De påkänningar som orsakat utmattningen är en fram och återgående böjande belastning.

I brottytan finns ett 60-tal rastlinjer. Om varje rastlinje representerar en motorstart har sprickan funnits i uppskattningsvis 100 motorstarter.

Den stora andelen utmattning i förhållande till restbrottet visar att spänningarna som orsakat utmattningen varit relativt låga.
