Statens haverikommission
Swedish Accident Investigation Board

Rapport RL 2009:16

Olycka med flygplanet SE-ILY på Umeå flygplats, AC län, den 23 januari 2009

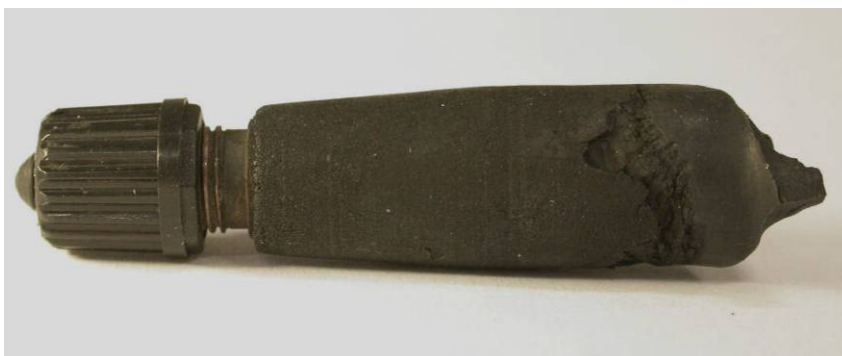
Ungefär 150 meter före den tänkta rotationspunkten, strax före mitten på banan, hittades efter olyckan en lös slangventil tillhörande noshjulets innerslang. Ungefär 350 meter längre fram och ca 700 meter från flygplanets slutliga position hittades noshjulsstyrningens centreringskam.

Lös slangventil

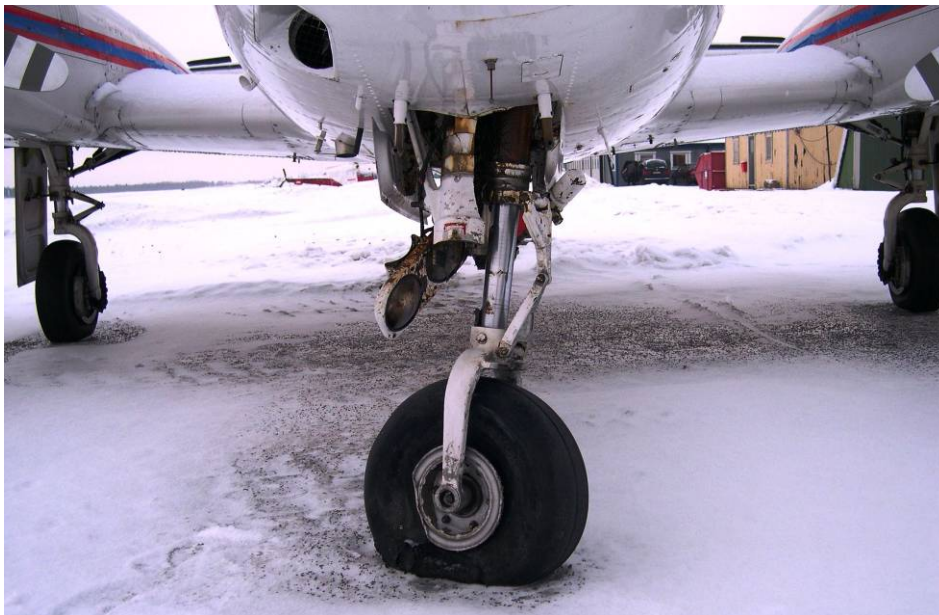
Vid besiktningen av flygplanet på banan konstaterades att nosstället hade brutits loss från sina infästningsbeslag i flygplanets nosställschakt och att noshjulet var vridet ca 90° från färdriktningen. Stället var uppressat i schaktet där det hade lästs fast i en sned vinkel (se bild nedan). Förutom skador på nosstället och i nosställschaktet hade inga ytterligare allvarliga skador uppstått på flygplanet.

Skadat nosställ

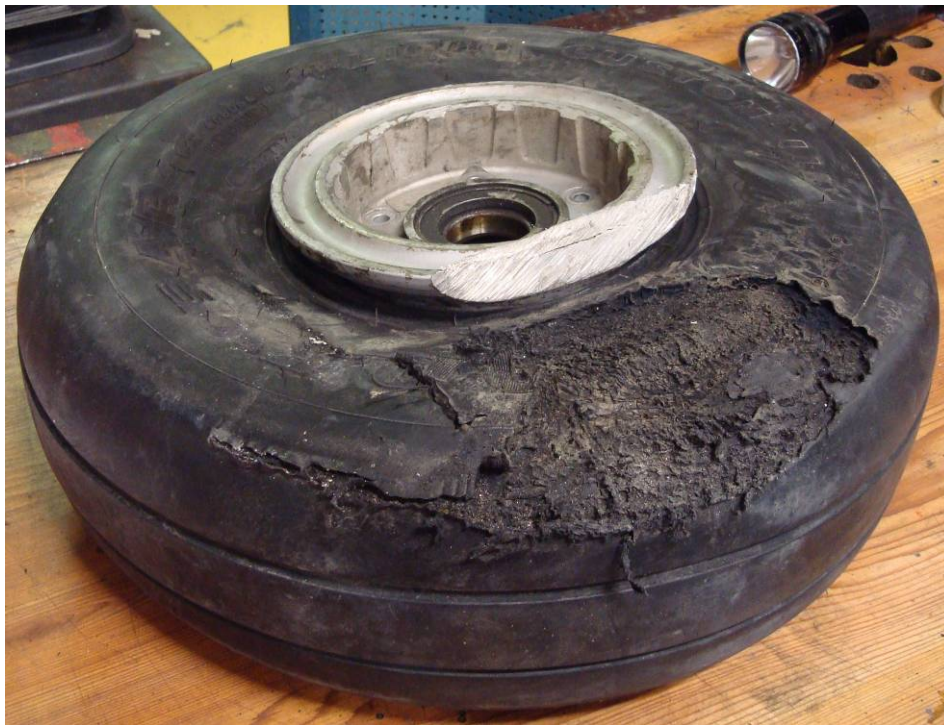
Vid den tekniska undersökningen av landstället konstaterades att noshjulsdäcket och noshjulsfälgarna har kraftiga slitskador som visar att noshjulet hasat mot rullbanan i ungefär 30° vinkel i förhållande färdriktningen.

Noshjul

Slitskadorna på noshjulets däck och fälg från kontakten med rullbanan visar att nosstället under en stor del av utrullningen stod svängt till vänster ca 30° i förhållande till färdriktningen.

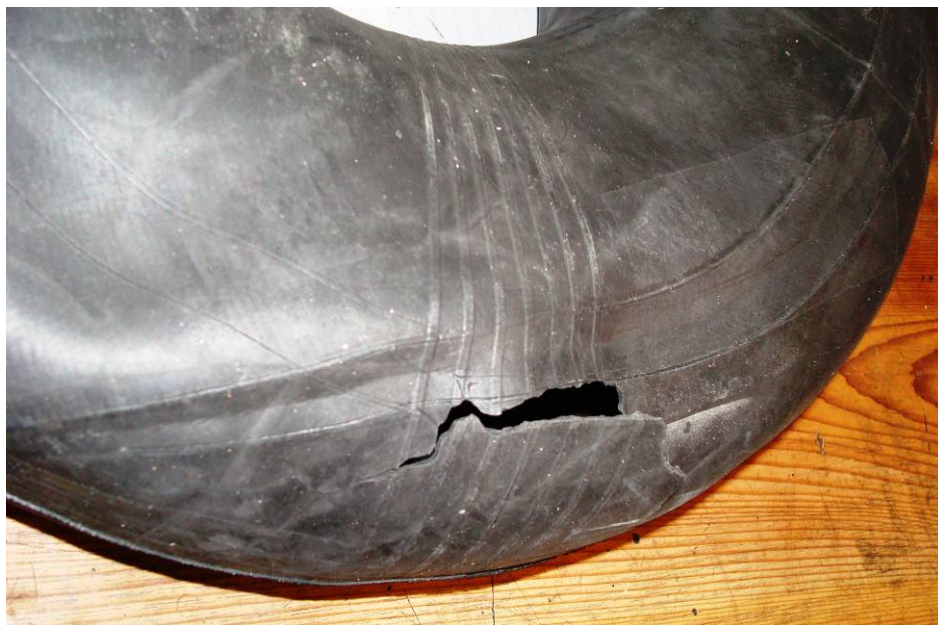
Noshjulets innerslang har spruckit och saknar ventil. Slangen saknar identifiering beträffande tillverkning, dimension och kvalitet. Den har vid något tillfälle blivit reparerad med hjälp av en gummilapp.

Nötmärken på slangen ger intryck av att slangen delvis legad "veckad" eller "vriden" i noshjulsdäcket.

Innerslang

Undersökningen av noshjulets innerslang har visat att den saknar identifiering beträffande tillverkning, dimension och kvalitet. Den allmänna konditionen och en reparerad skada tyder på att slangen har hög ålder. Åldern har försämrat gummits mekaniska egenskaper, vilket resulterat i att slangen krackelerat och spruckit.

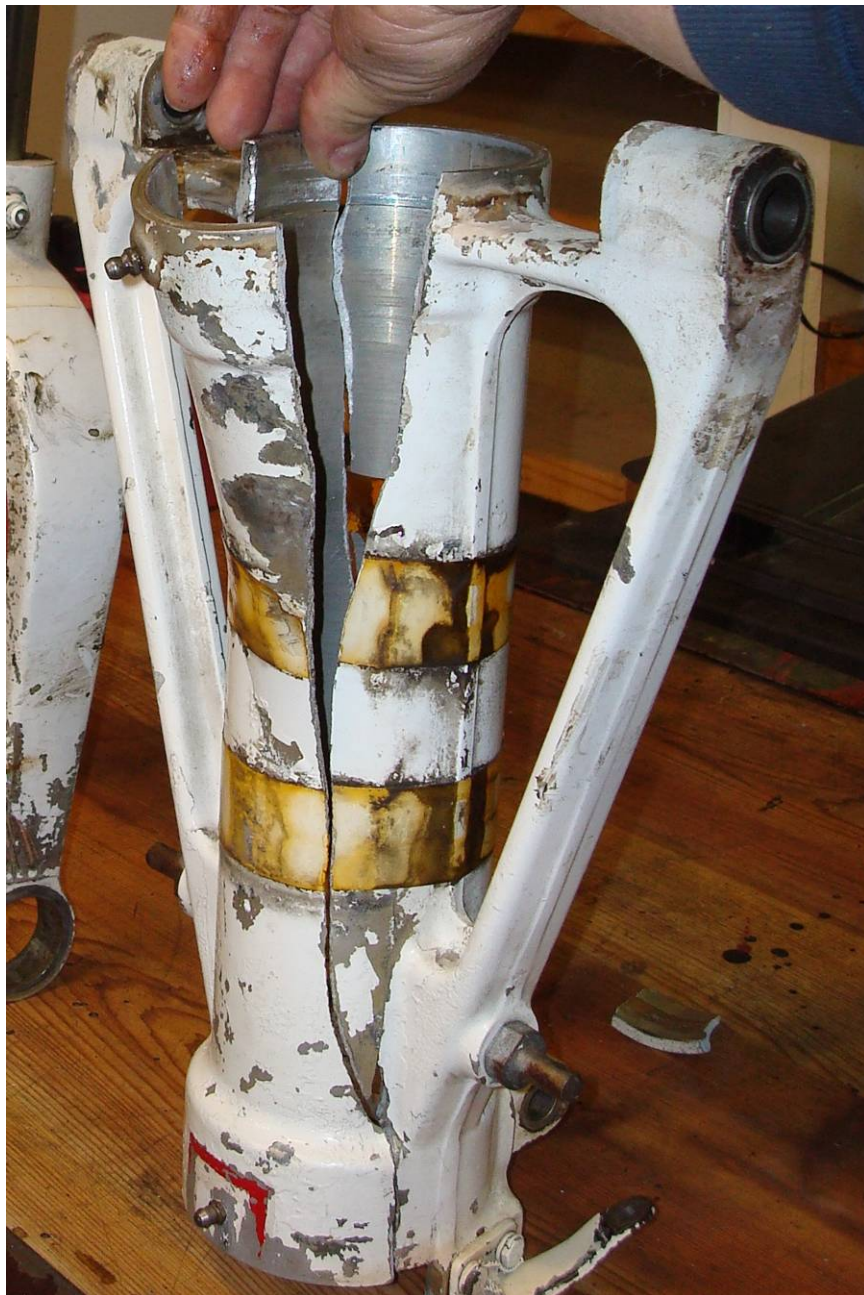
Nosställshuset är sprucket på ett sätt som tyder på att landställscylindern "bänts bakåt" med stor kraft motsvarande vad som blir effekten om noshjulet pressas bakåt.

Sprucket nosställshus

Vid undersökning av nosställshuset har framkommit att samtliga brottytor är s.k. skjuvbrott orsakade av en momentan överbelastning.

Efter olyckan konstaterades att nosställshuset spruckit och därigenom lossnat från sina infästningspunkter i flygplanets nosställschakt. Enligt den metallurgiska undersökningen var huset intakt före händelsen.

De krafter, som uppstod när det snedställda noshjulet hasade på banan under utrullningen, blev sannolikt så stora att cylindern brast. Brottskadornas utseende visar att landställsbenets nedre del utsatts för en stor bakåtriktad kraft, vilket i riktning motsvarar en sådan kraft. Kraften kan ha förstärkts genom den ökade belastningen på nosstället som uppstod genom det nossänkande momentet vid uppbromsningen.

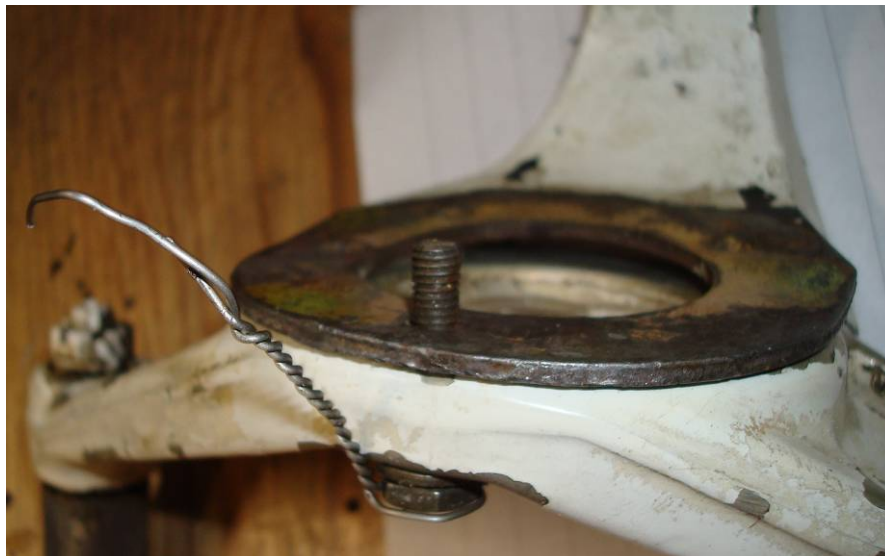
Bultförbandet som fäster styroket och centreringskammen till landställscylindern uppvisar korrosionsskador och har släppt. Två av förbandets tre AN-3 bultar har brustit i höjd cylinderkanten och lämnat de avbrutna delarna kvar i respektive bulthål.

Den tredje bulten har dragits ur det gängade hålet och fört med sig hålets yttre gängor. Bultens längd är ungefär 8 mm kortare än föreskriven bultlängd.

Styrok, centreringskam med kvarvarande bult

Den tekniska undersökningen har visat att bultförbandet var i dålig kondition. Två av dess tre fästbultar hade brustit. En av dessa hade en mindre utmattningsspricka i brottytan. Den tredje bulten, som dragits ur det gängade hålet i cylindern, var 8 mm kortare än föreskrivet.

Allt talar för att dessa defekter försvagat förbandet och bidragit till att det brast till följd av de extra och onormala krafter som uppstod i nosstället i samband med punkteringen.

För att fastställa den verkliga konditionen på det aktuella bultförbandet krävs att styrok och centreringskam demonteras från landställscylindern vilket normalt aldrig görs. Detta innebär att allvarliga defekter, som i det aktuella fallet, kan förekomma i förbandet utan att det fångas upp av underhållssystemet.

Med tanke på att noshjulsstyrningen har en fundamental funktion i flygplanets kontrollsystem och därmed för flygsäkerheten anser SHK det vara en brist i underhållssystemet att detta inte säkerställer noshjulsstyrningens funktion. Skäl finns därför att komplettera befintligt underhållssystem, med avseende på noshjulsstyrningen, så att risken för att eventuella defekter enligt ovan kan förekomma utan att upptäckas i tid elimineras.

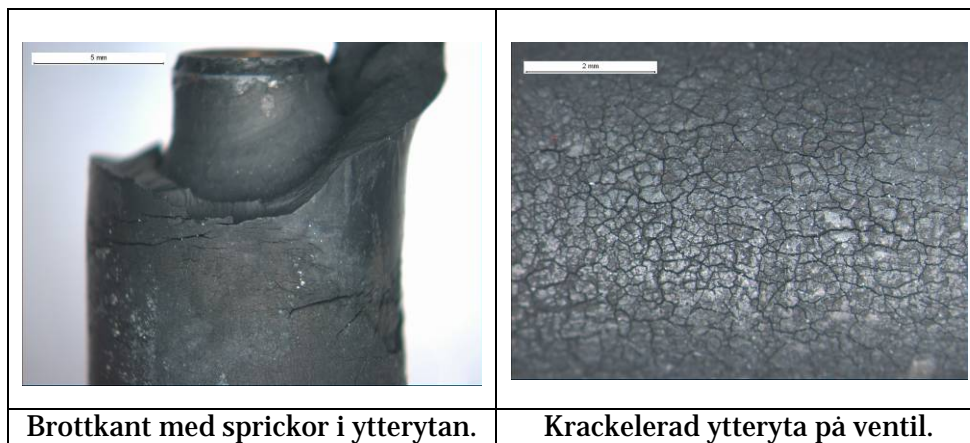
Vid undersökningen har framkommit att slangen är tillverkad i butylgummi (IIR) vilket är ett vanligt förekommande material i innerslangar. Gummits mekaniska egenskaper påverkas av dess ålder. Sprickor och krackeleringar i ventils gummi tyder på slangen har hög ålder.

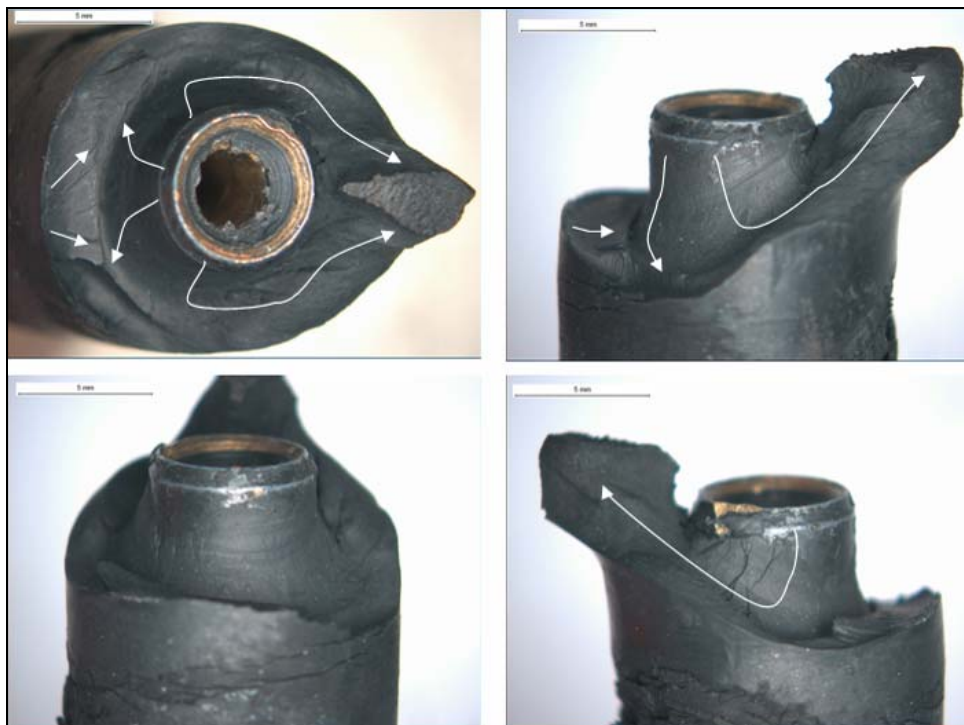
Brottet på ventilen har börjat som en utmattningsspricka på slangens insida i gränsytan mellan det fastvulkade metallröret och gummit enligt nedanstående figur.

Ventilbrottyta i olika vyer. Sprickans tillväxtriiktning har pilmarkerats

Punkteringen är sannolikt orsakad av att slangens ventil lossnat på grund av utmattning. Bidragande orsak kan ha varit att de mekaniska egenskaperna i slangens gummi varit nedsatta till följd av hög ålder.

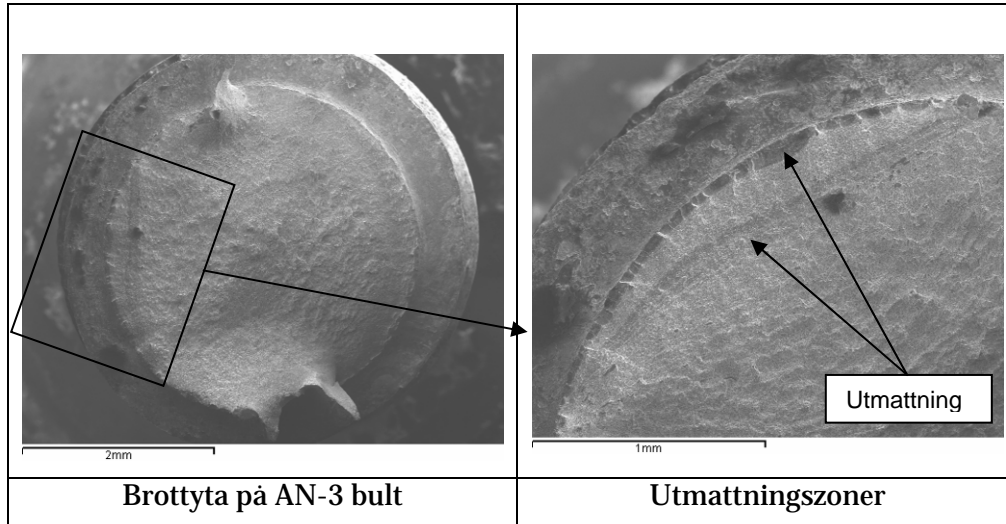
Brottet på den ena AN-3 bulten är ett rent överbelastningsbrott. Brottet på den andra bulten har inslag av utmattning. Andelen utmattning är emellertid liten. Sprickdjupet är $\leq 0,1$ mm och sprickans längd i gängbotten är ca 2,5 mm.

Den tunna mörka zonen i nedanstående bilder är en utmattningsyta. Därifrån har sprickan gjort ett momentant hopp till nästa mörka utmattningszon. Efter denna utmattningszon har restbrottet skett till följd ett tiotal höga laster.

Brotten på nosställshuset och på AN-3 bultarna är sannolikt sekundärskador även om det finns en grund utmattningsspricka i ett av bultbrotten. Utmattningssprickan är så liten att den inte bedöms vara primärorsak till brottet.
