## *Slutrapport RS 2019:05*

ENVIK – Mycket allvarlig sjöolycka i Degerhamn, Kalmar län, den 27 november 2018.

Diarienum S-238/18

2019-10-17

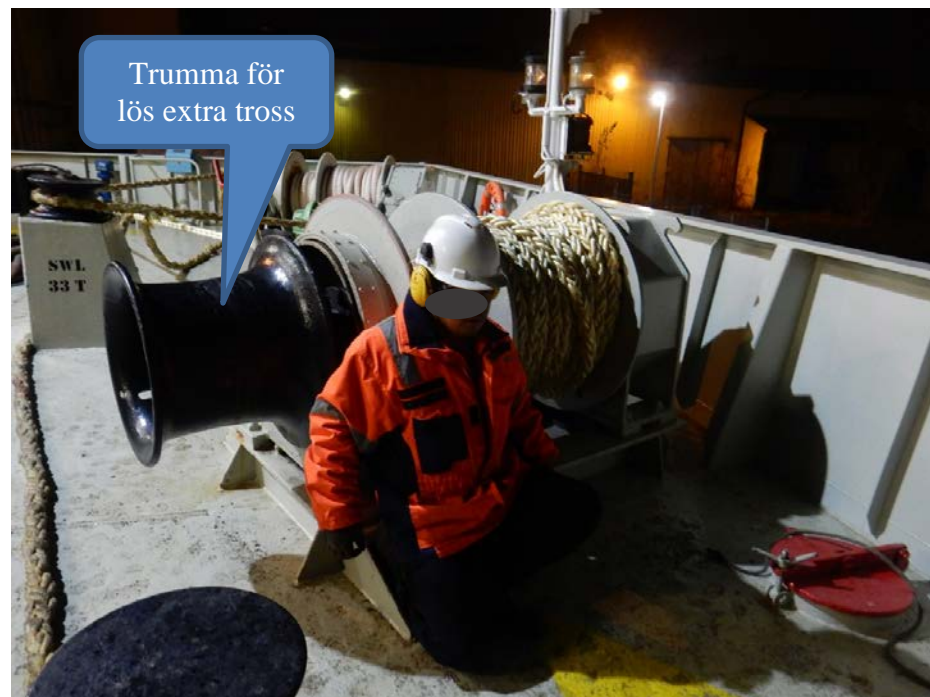
Figur 2. Positionen som den fastklämde matrosen befann sig i, förevisad av kollegan som kom först till platsen.

Den fastklämde matrosen satt klämd mot vinschen med den lösa trossen på vinschtrumman med ungefär två varv runt bröstkorgen. Matrosen var inte kontaktbar och han blödde kraftigt från flera ställen på kroppens

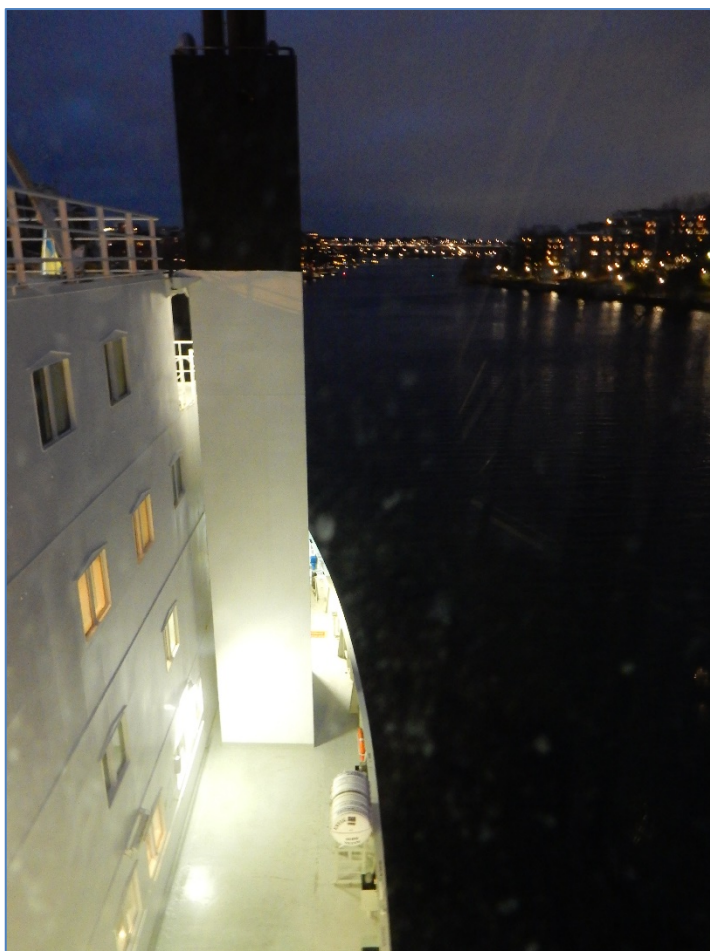
Från fartygets brygga fanns ingen uppsikt över förtöjningsdäcket i aktern. Bilden i figur 6 visar synfältet från babords bryggvinge. Skorstenen skymmer siktfältet till stor del mot akterdäcket och längs babords sida akterut. Däremot fanns det en tv-kamera med vilken man från bryggan kan se aktern och akterdäcket. Den fungerade emellertid inte bra under den mörka delen av dygnet då ljuset från strålkastarna på akterdäcket störde tv-bilden.

Figur 6. Synfält från babords bryggvinge.

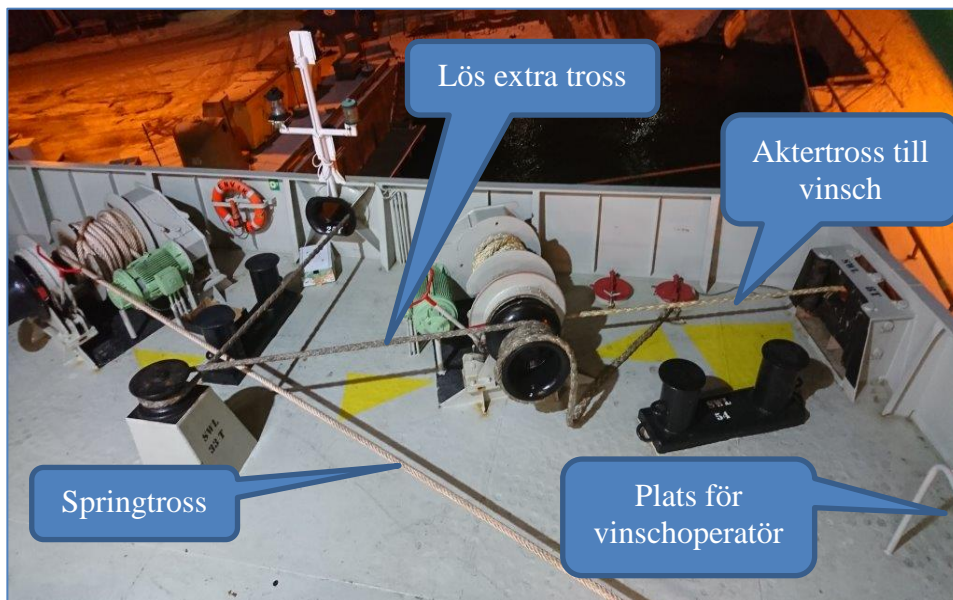
I figur 8 visas huvudsakligen samma arrangemang som det som användes vid olyckstillfället. En ordinarie aktertross från babords vinsch gick ut via rullklyset i babords brädgång. Den extra, lösa aktertrossen gick ut via centerklyset. Skillnaden mellan förtöjningen som visas i figur 8 och förtöjningen i Degerhamn vid olyckstillfället var att vid olyckan gick den lösa trossen över den ordinarie trossen till vinschen, i stället för under denna, och sedan ned till trossförrådet.

Figur 8. Förtöjningsdäcket i aktern.

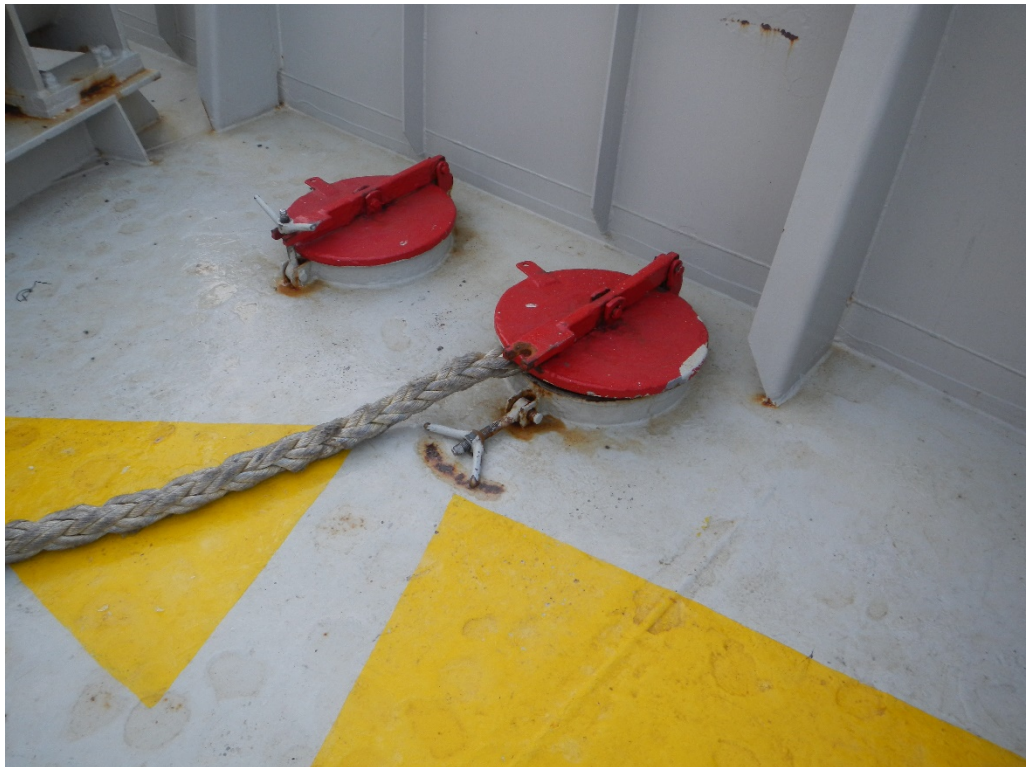
Under akterdäcket fanns ett förråd för förvaring av extra trossar som kunde nås via två stycken däcksluckor (se figur 10 och 11). Matrosen som tjänstgjorde på akterdäcket hade ett ungefärligt arbetsområde som utgjorde ytan från vinschens manöverbox vid babords brädgång fram till vinschen, pollaren och däcksluckorna till trossförrådet (se figur 12 och 13). Manöverboxens manöverspak var vid olyckstillfället låst med vattenadaptorn som tyngd för maximal vinschhastighet (se figur 18).

Figur 10. Luckor till förråd för lösa trossar.

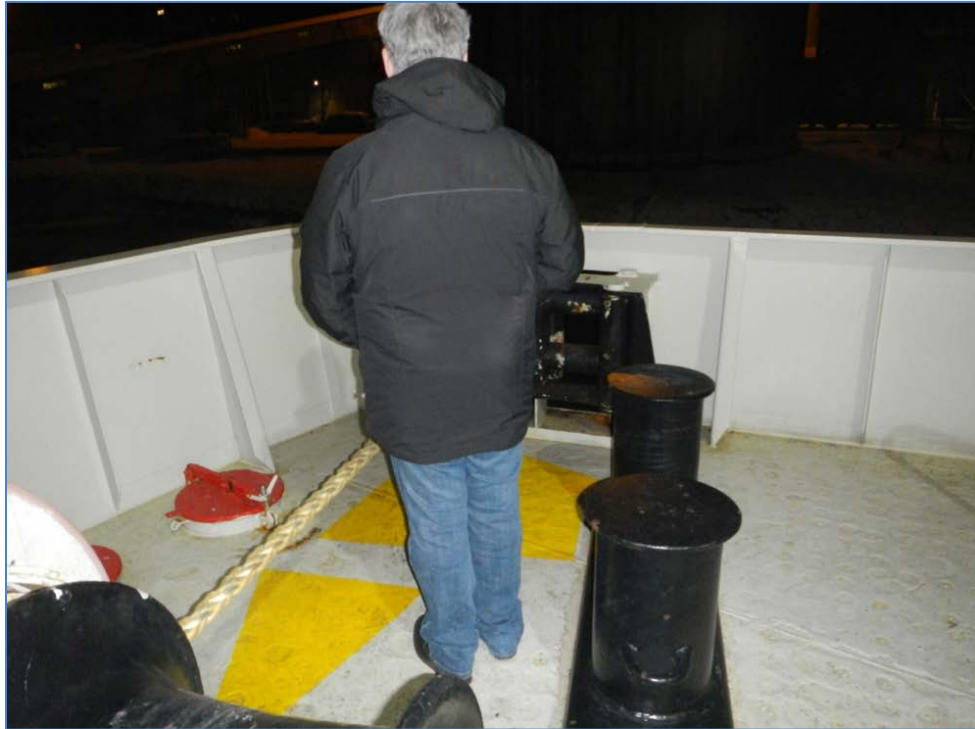
Däcksytan på akterdäck runt förtöjningsvinscherna och pollarna var målad utan något effektivt halkskyddsmönster eller effektiv halkskyddsfärg. Vid ett av haverikommissionens besök ombord på fartyget rådde motsvarande temperaturförhållanden som vid olyckstillfället. Däcket upplevdes då som halt att gå på, och arbetsområdet att röra sig på till viss del begränsat (se figur 13).

Figur 13. Arbetsyta mellan förtöjningsvinsch och pollare.

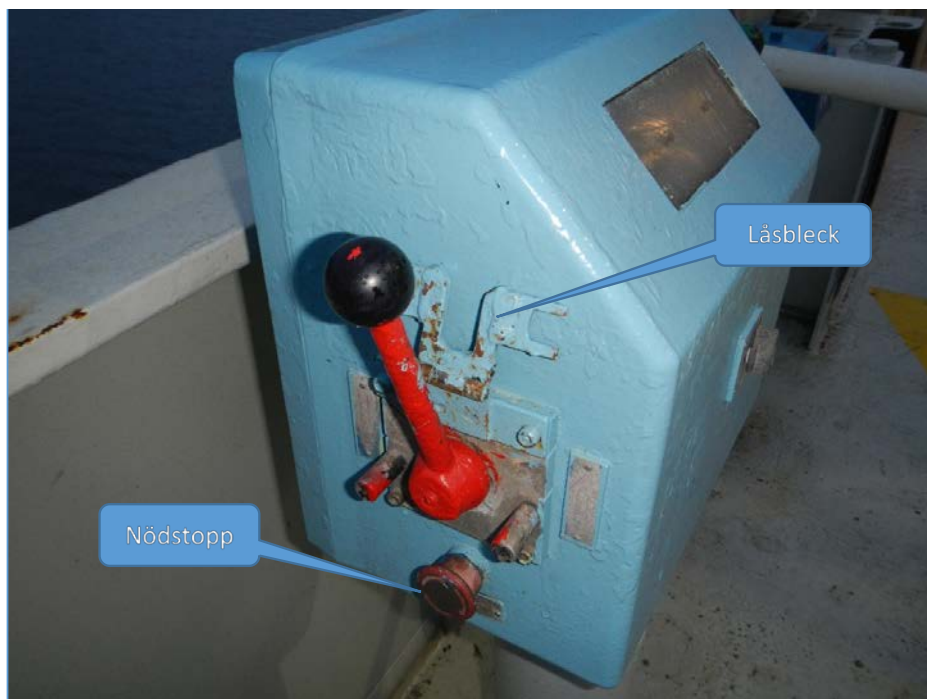
Vid haverikommissionens olycksplatsundersökning kunde konstateras att det var stor skillnad mellan låg och hög hastighet på vinschen. Under manöverspaken finns en knapp för nödstopp av förtöjningsvinschen, detsamma som matrosen tryckte in när han kom till akterdäck och fann kollegan fastklämd i trossen mot vinschen.

Figur 17. Manöverspak för babords förtöjningsvinsch.

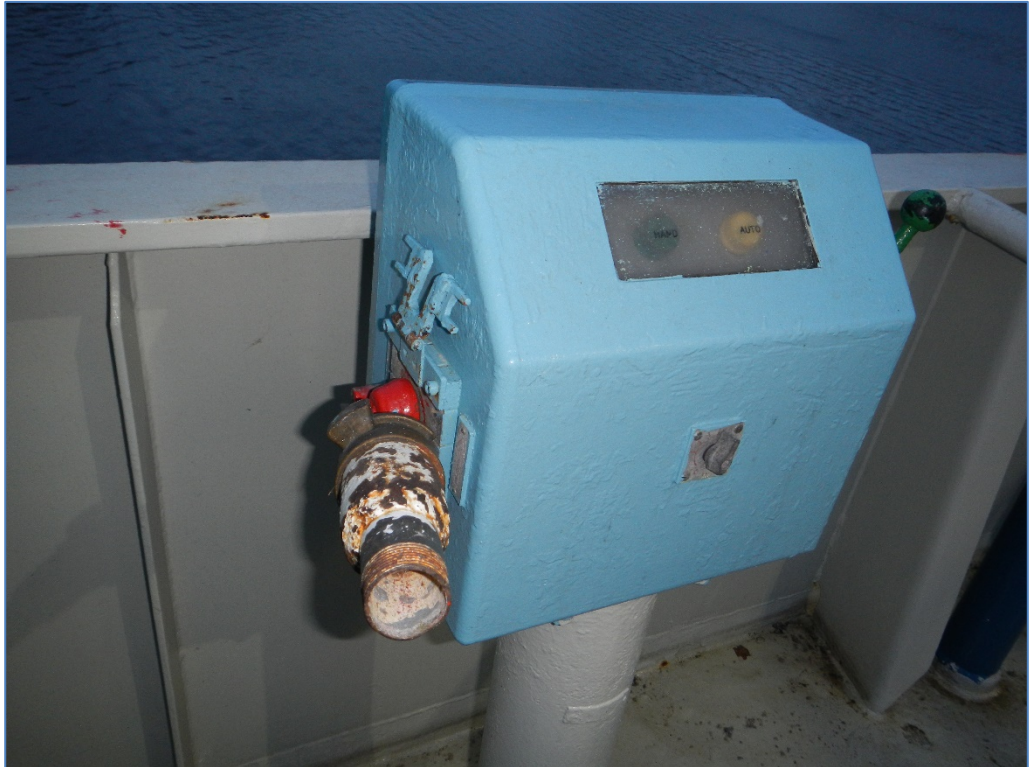
Matrosen såg även att manöverspaken på manöverboxen till babords vinsch var låst med hjälp av en vattenadapter (se figur 18) som satt som tyngd på manöverspaken i läget för maximal hastighet på vinschen. Han aktiverade även vinschens nödstopp.

Metallkopplingen som manöverspaken till förtöjningsvinschen hade låsts med, i hög hastighet vid olyckstillfället, var en vattenadapter som användes i samband med bunkring av färskvatten. Denna vattenadapter hade tillräcklig tyngd för att kunna låsa manöverspaken mot sitt ändläge för att få högsta hastighet på vinschen (se figur 18). Vattenadaptern var normalt placerad på en krok på skottet vid styrbords sida av akterdäcket när den inte användes (se figur 19).

Figur 18. Manöverspaken låst i hög hastighet med vattenadaptorn.

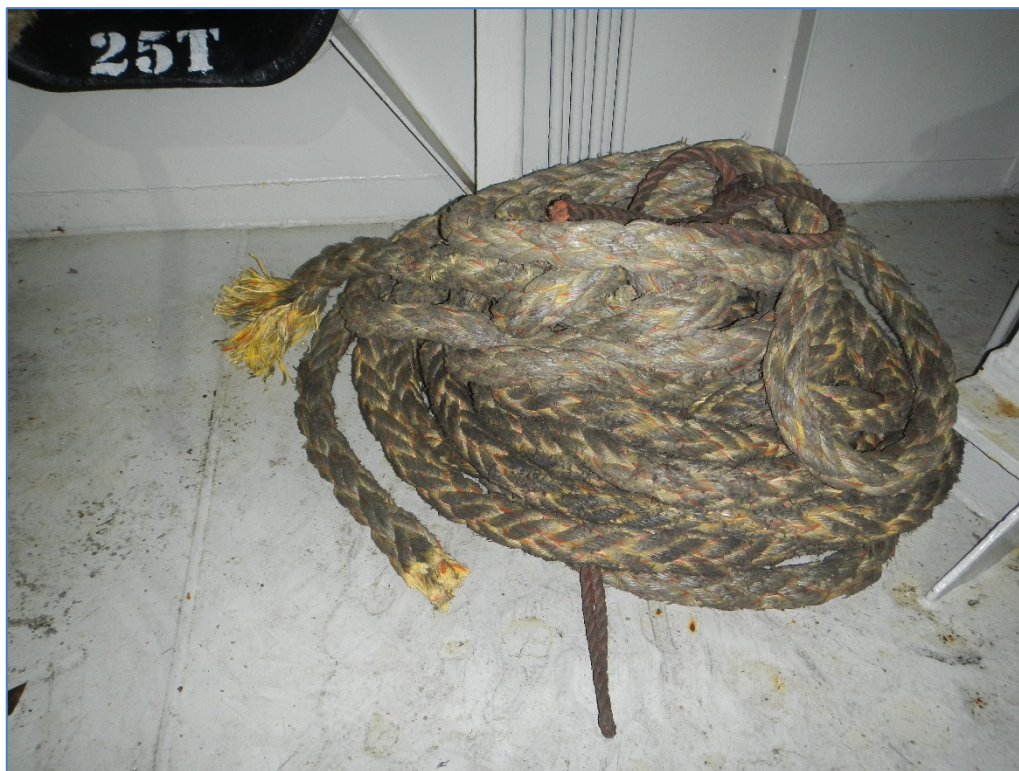
I figur 20 visas den aktuella trossen (diameter 55 mm) som användes vid olyckstillfället och som klämde fast besättningsmannen mot vinschen. På trossen syns spår efter att den sågades av med en bågsåg.

Figur 20. Den lösa trossen.
