Slutrapport RL 2019:12

**Allvarligt tillbud söder om Norrköping/
Kungsängens kontrollzon den 17 oktober
2018 med flygplanet G-RJXF av modellen
EMB-145EP, opererat av BMI Regional
och flygplanet SE-VKA av modellen
Zephyr 2000C, opererat av en privat-
person.**

Diariernr L-123/18

2019-10-08

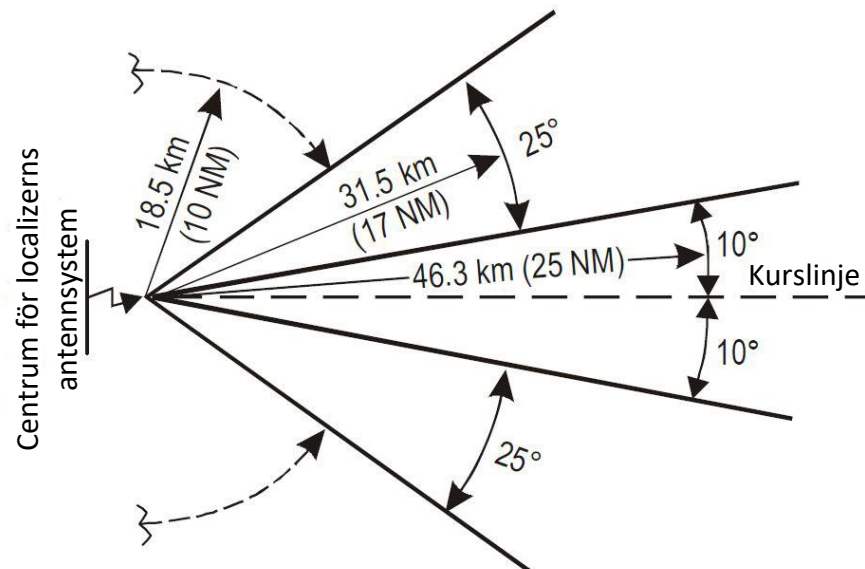
Figur 4. Täckningsområde för localizer. Bild: ICAO Annex 10.

Enligt ICAO Annex 10, 3.1.3 Coverage ska localizersignalen täcka en sektor ut till 46,3 km (25 NM) ± 10 grader från inkursen och till 31,5 km (17 NM) ± 35 grader (se figur 4). Inom detta område får alltså inga felaktiga signaler förekomma.

Enligt LFV finns en ”falsk” localizersignal med centrumlinjeindikering vid $\pm 42^\circ$ från inflygningslinjen till bana 27 vid Norrköping/Kungsängens flygplats. Detta är vanligt förekommande på vissa typer av localizers. Eftersom den ”falska” signalen ligger utanför specifikationskraven ($\pm 35^\circ$) är det emellertid tillåtet. Ett flygplan som befinner sig på $\pm 42^\circ$ från localizerns centrumlinje kommer dock att kunna få instrumentindikering som om man var centrerad på en korrekt inflygningslinje. För den aktuella inflygningen är detta anledningen till att luftfartygets position ska verifieras med ADF²² och DME²³ enligt instrumentinflygningskortet för bana 27.

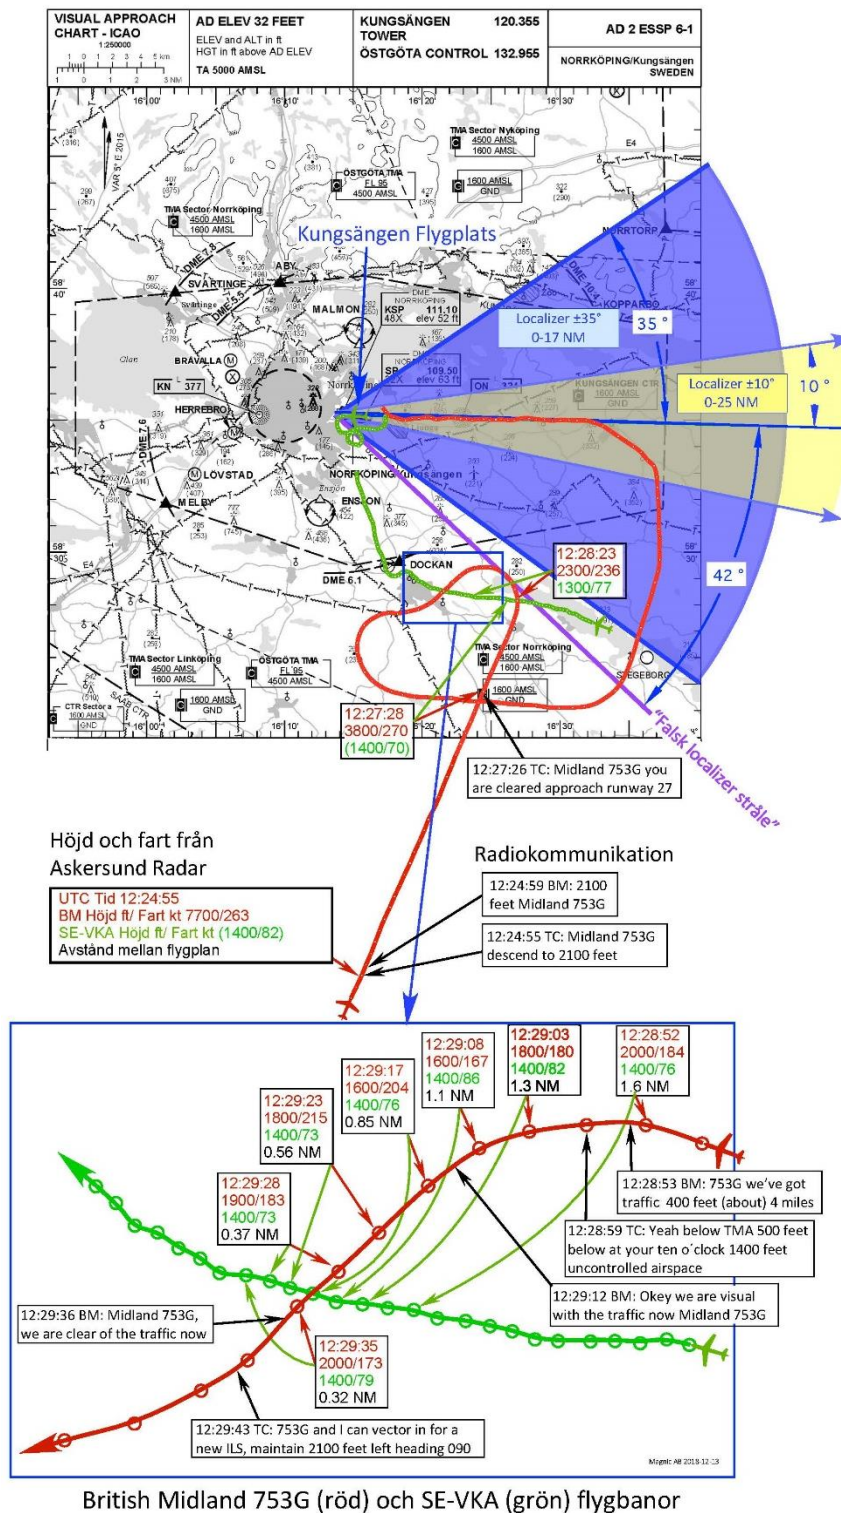
Figur 5. Karta över händelseförloppet med Midland i rött och SE-VKA i grönt.

Figur 5 visar position för händelsen samt luftfartygens färdvägar. I den utbrutna rutan kan man följa hur Midland (röd linje) i en plané succesivt närmar sig SE-VKA (grön linje) för att, vid ett lateralt inbördes avstånd om 0,85 M, befinna sig 200 fot över. Det är också fr.o.m. denna tidpunkt i händelsen som Midlands åtgärd för att öka den vertikala separationen har börjat ge effekt. Under sekunderna som följer framgår
