Rapport C 1995:43

**Olycka med gyroplanet SE-HYH
den 2 juli 1995
på Eslövs flygplats, M län**

L-38/95

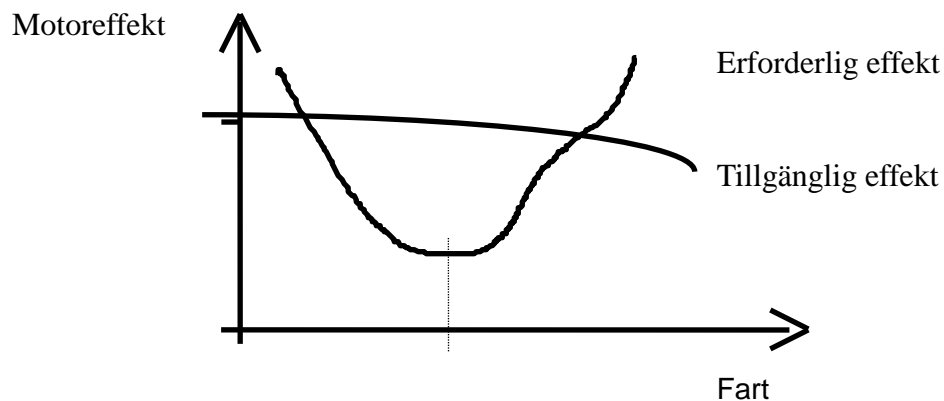
Erforderlig motoreffekt som funktion av flygfart

Ur diagrammet kan utläsas att erforderlig motoreffekt är lägst vid en "optimal fart" men ökar snabbt om farten blir lägre eller högre i förhållande till denna fart.

Med den låga farten kom flygningen till stor del att ske på ”fel sida” (vid lägre fart än den optimala) av effektkurvan i diagrammet i avsnitt 1.18.1. Förenklat kan man säga att luftmotståndet vid den aktuella farten var så stort att motoreffekten inte räckte till för att öka farten, vilket hade varit nödvändigt för att bibehålla tillräckligt högt rotorvarv. Om i stället lättningen hade skett vid rekommenderad fart och stigningen inte påbörjats förrän bästa stigfart uppnåtts hade tillräckligt rotorvarv bibehållts.
