Allvarligt tillbud vid Karleby-Jakobstad flygplats 22 mars 2018

FÖRORD

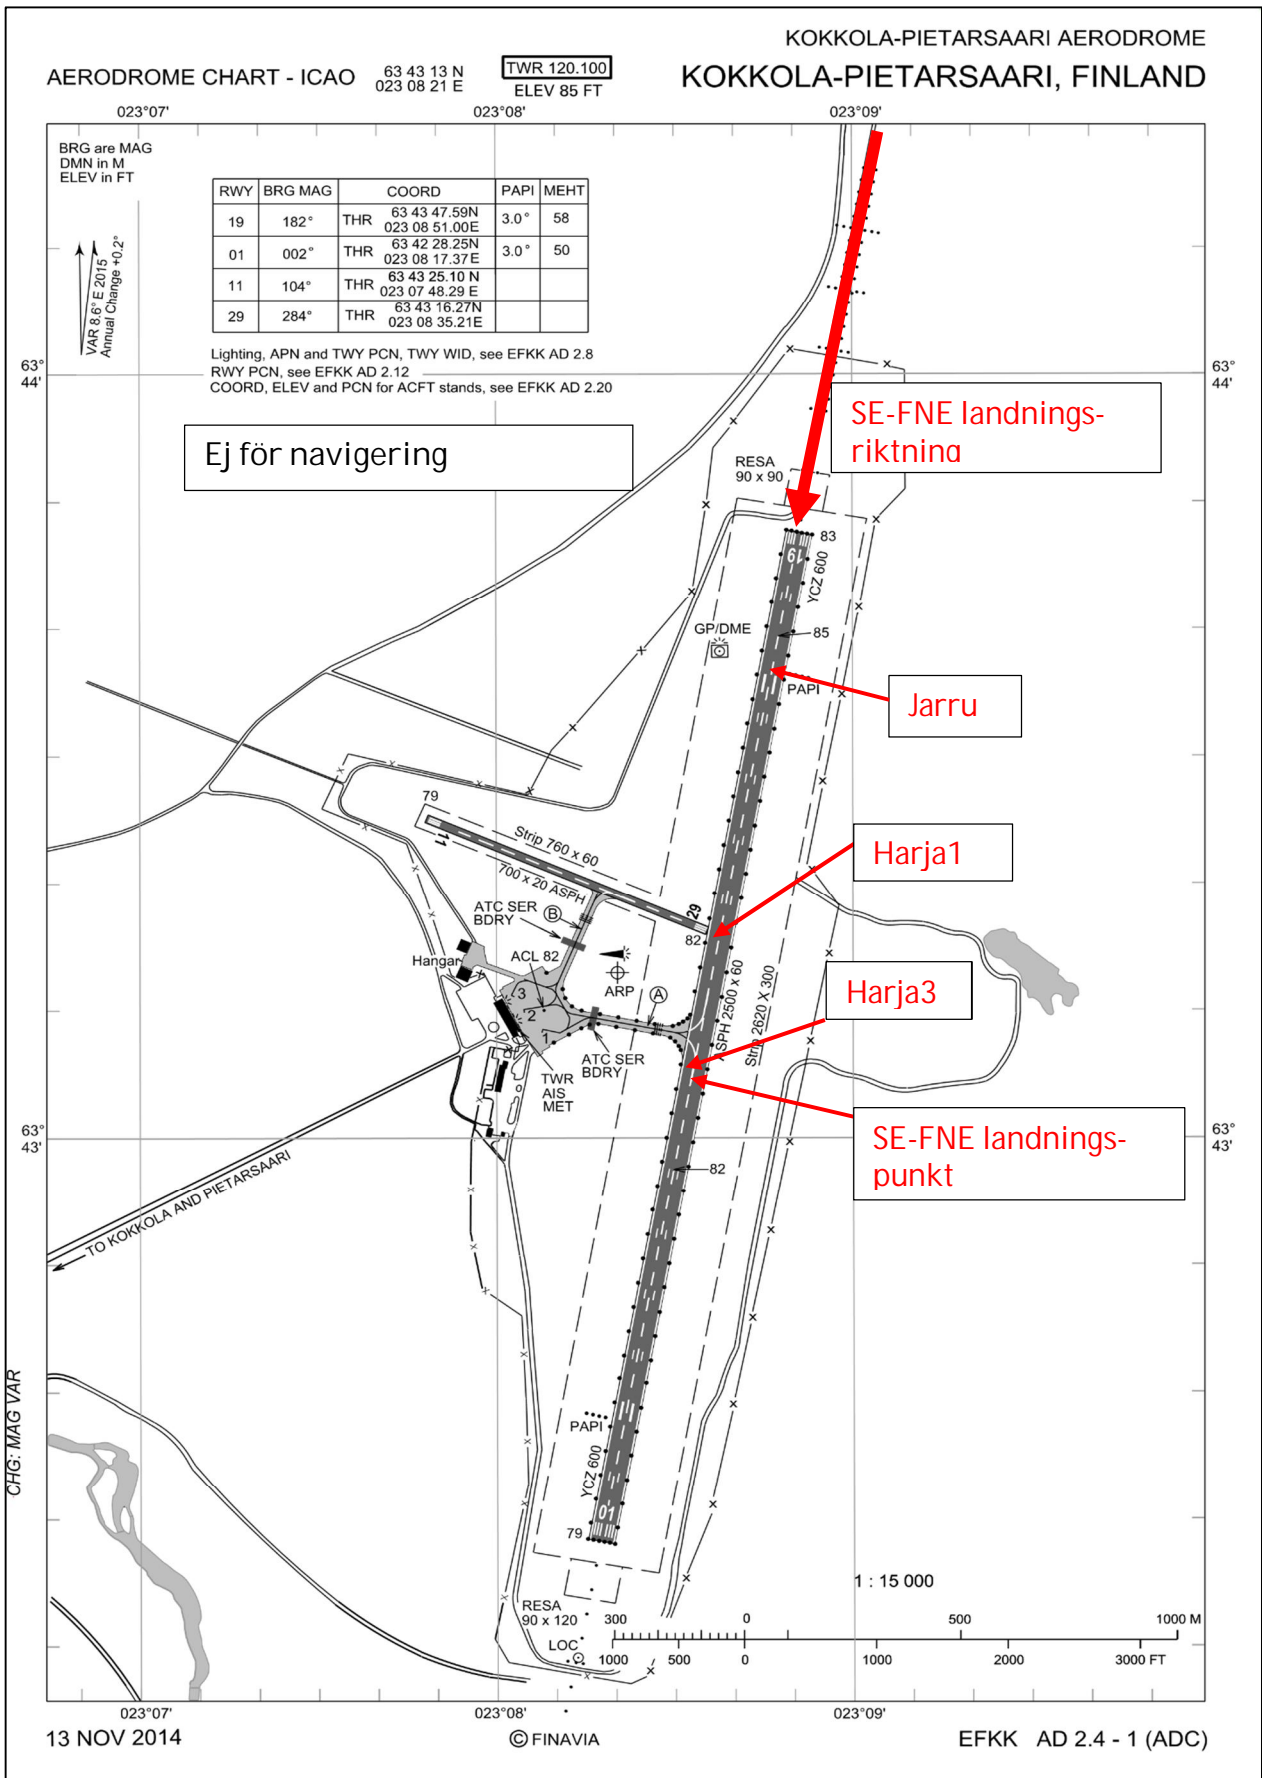
Bild 2. Flygplatskort – ICAO (©ANS Finland Oy, tillägen OTKES)

JON01 landade på bana 19 kl 08:02 efter att ha överflugit friktionsbilen i nivå med PAPI-lamporna¹², enligt bilförarens bedömning på höjden 30 meter. JON01:s styrman uppskattade höjden till 100–150 fot (30–45 meter). Harja1 körde samtidigt söderut i höjd med bana 29 på mittlinjens högra sida. JON01 passerade Harja1 på ungefär 5 meters höjd enligt förarens bedömning. Harja3 körde söderut i höjd med taxibana A, på mittlinjens högra sida och var på väg att svänga vänster för att göra en cirkel på banan och därefter lämna banan via taxibana A. JON01 landade på den vänstra kanten av bana 19 på ett oröjt område (den kvarlämnade plogvallen var uppskattningsvis 27 cm) och passerade Harja3 på vänster sida och landade snett till vänster om den ungefär 1 200 m från banans ände. Det snöade kraftigt och snöröken från borstmaskinernas snöyra störde sikten så, att borstmaskinernas förare inte såg att JON01 hade stannat på banan. Styrmannen på JON01 sa, att de hade god sikt framåt, och uppfattade inte att det fanns någon risk att kollidera med fordonen. Underhållsfordonen väjde inte för det landande flygplanet. Flygplanets landning kom som en överraskning för fordonsförarna, eftersom flygplanet landade bakifrån, sett i deras körriktning. JON01 hade inte under inflygningen meddelat passage av den slutliga inflygningsfixen (ARLIV), vilket hade begärts, och hade inte fått landningstillstånd från flygledningen.

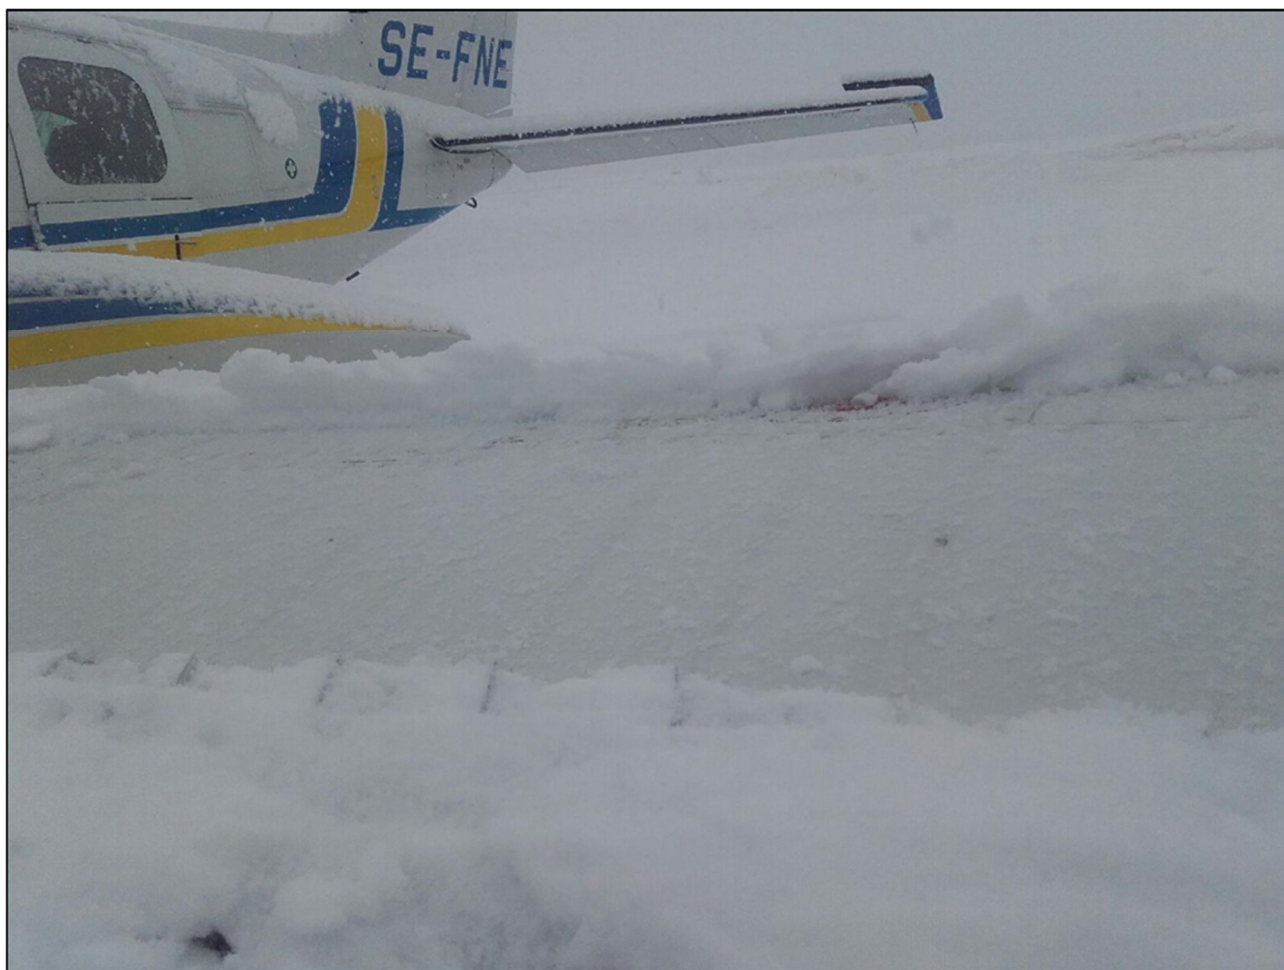
Flygplanets vingar, fena och stabilisator har pneumatiska avisningsanordningar av gummi och propellern har ett elektriskt avisningssystem. Flygplanet är dock inte avsett att flygas under förhållanden med kraftig nedisningen. En bild av flygplanets vinge tagen en knapp timme efter landningen visar att det finns gott om snö på vingen. I detta skede hade eventuell is redan smält bort och det gick inte att upptäcka någon is på vingens ytor.

Bild 4. Vingen på JON01 fotograferad en knapp timme efter landningen. (Bild: Finavia Apb)
