Rapport C 1994:19

Olycka med helikoptern SE-HUU
den 11 april 1994 vid Svinö
ca 6 km S Långshyttan, W län

Statens haverikommission (SHK) har undersökt en olycka som inträffade den 11 april 1994 vid Svinö ca 6 km S om Långshyttan, W län, med en helikopter med registreringsbeteckningen SE-HUU.

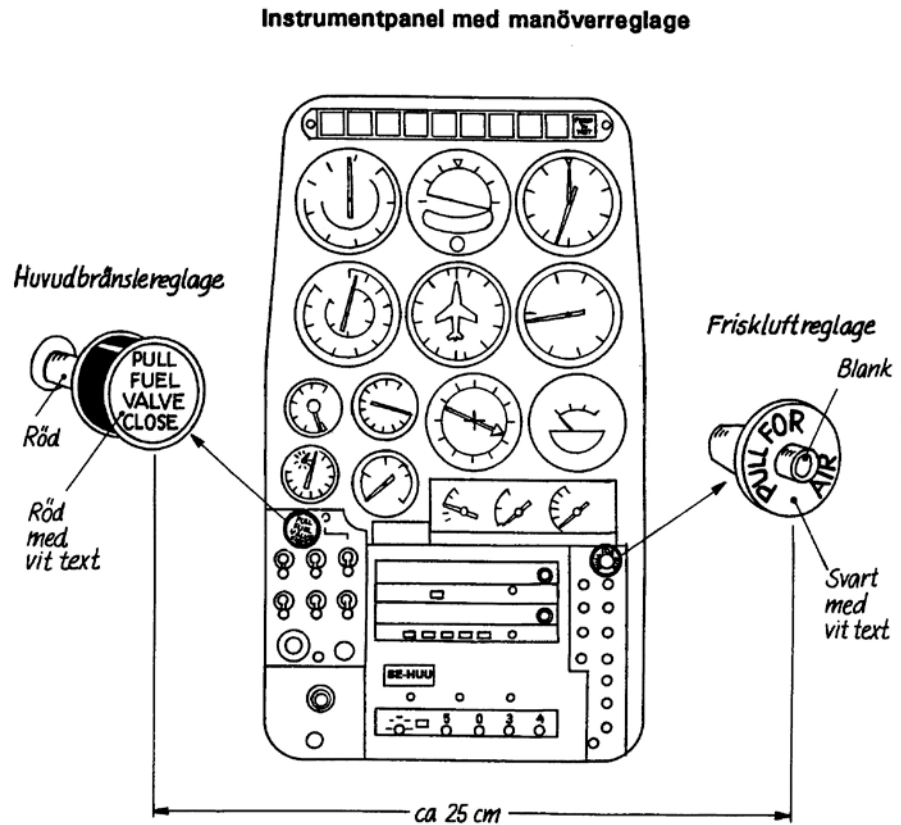
Helikopterns förarkabin har en centralt placerad instrumentpanel. Reglaget för friskluftsintaget är placerat på panelens högra sida direkt under flyg- och motorinstrumenten. Reglaget för huvudbränslekransen är placerat på panelens vänstra sida på ungefär samma nivå och ca 25 cm från friskluftsreglaget. Reglagehandtagen har ungefär samma utformning och storlek. Manövrering av reglagen sker i båda fallen genom att handtagen dras ut från instrumentbrädan. Båda reglagen har samma typ av låsfunktion i form av en intryckningsbar knapp mitt på handtaget. Frisklufts-

reglaget är blankt och svart med vit text. Huvudbränslereglaget är rött med vit text. Spärr eller skyddslock förekommer inte på huvudbränslereglaget. Någon speciell varning för förväxlingsrisk förekommer inte i flyghandboken.

Utformningen av huvudbränslereglaget är olämplig eftersom det lätt kan förväxlas med friskluftsreglaget som har liknande utformning, manövrering och låsfunktion. Friskluftsreglaget manövreras ibland under flygning medan huvudbränslereglaget normalt aldrig behöver röras. Reglagens olika färg har sannolikt liten betydelse i sammanhanget eftersom helikopterflygning huvudsakligen kräver att föraren har uppmärksamheten riktad utåt. Reglagens separation på instrumentpanelen är inte heller tillräcklig för att förhindra förväxling.

Ett så vitalt reglage som huvudbränslereglaget måste vara utformat så att en förare med handen lätt kan känna att det är rätt reglage som manövreras. Reglaget på den aktuella helikoptertypen bör därför på lämpligt sätt modifieras eller kompletteras så att risken för att förväxla det med friskluftsreglaget eller andra liknande reglage minimeras. Även andra helikoptertyper där motsvarande förväxlingsrisk kan föreligga bör modifieras i detta avseende.

- 1 verka för att huvudbränslereglaget på den aktuella helikoptertypen modifieras så att risken för att det förväxlas med friskluftsreglaget eller andra liknande reglage minimeras,
- 2 undersöka behovet av motsvarande åtgärder i fråga om andra helikoptertyper.
