Slutrapport RS 2019:02

MIGNON – Brand i lastrummet den 4 april
2018

2019-03-28

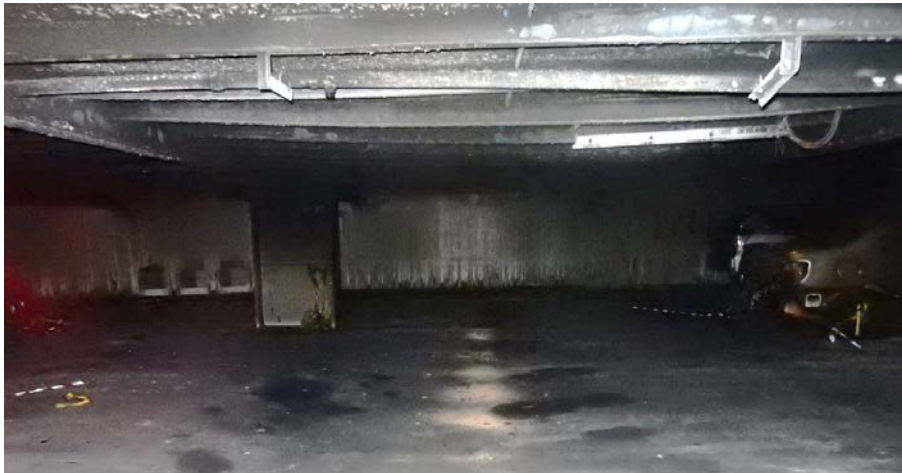
Branden resulterade i strukturella skador på däck 2 och 3. Cirka 360 kvadratmeter stål på däck 2 och ca 300 kvadratmeter på däck 3 byttes ut vid reparationen på varvet. Däck 2 hade deformerats både uppåt och nedåt ungefär vid centerlinjen med en skillnad mellan högsta och lägsta punkt på ca 40 cm. Även kablar och rör för hydraulik och pneumatik hade brunnit av. De avbrända kablarna gjorde att bl.a. belysning och brandlarm inte fungerade på däck 1 och 2. Skadorna

Figur 3. Undersidan av däck 2 ovanför där bilarna som brunnit har stått. Däcksplåten och balkarna har deformerats både uppåt och nedåt.

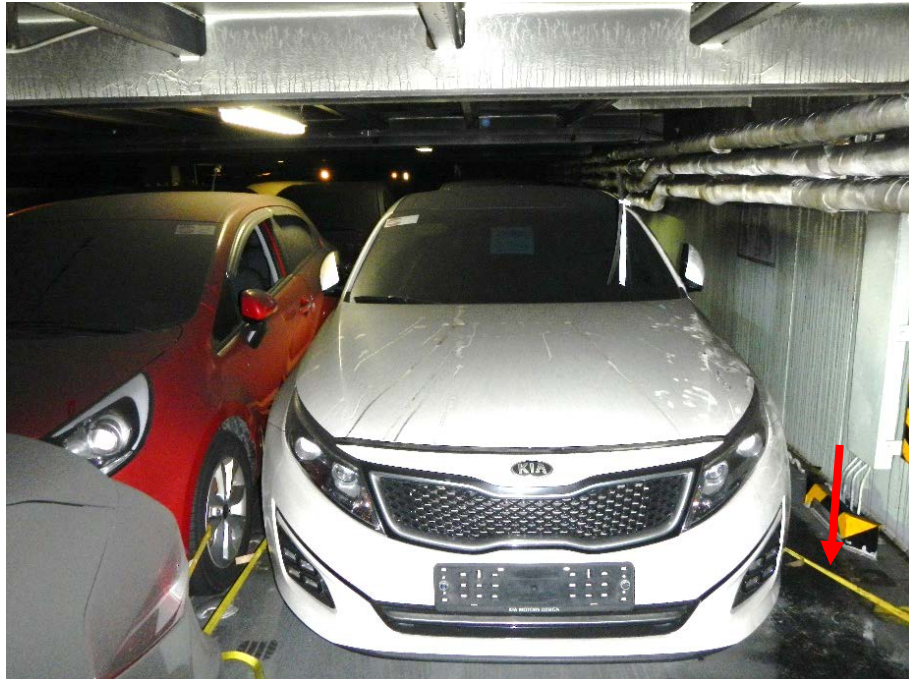
Däck 1 var fullastat med begagnade personbilar, medan däck 2 bara var delvis lastat med bilar (se figur 10 och 11). Bilarna stod mycket tätt med surrningsband på samtliga hjul. Det var oftast så tätt mellan sidorna på bilarna att det inte gick att passera alls, i vissa fall kunde man dock gå i sidled mellan bilarna. Surrningsbanden var fästa i däckets en bit ut från bilarna och en bit upp på hjulen (se figur 12). Det var således även av denna anledning svårt att röra sig bland bilarna, då det fanns risk för att snubbla på banden vid passage. En släckinsats med rökdykare, som skulle behöva passera bilarna, skulle således innebära mycket stora risker för personalen.

Figur 12. Bilarna stod mycket tätt. På bilden syns också de gula surrningsbanden mellan last-
rumsdäcket och hjulen, pilen till höger.

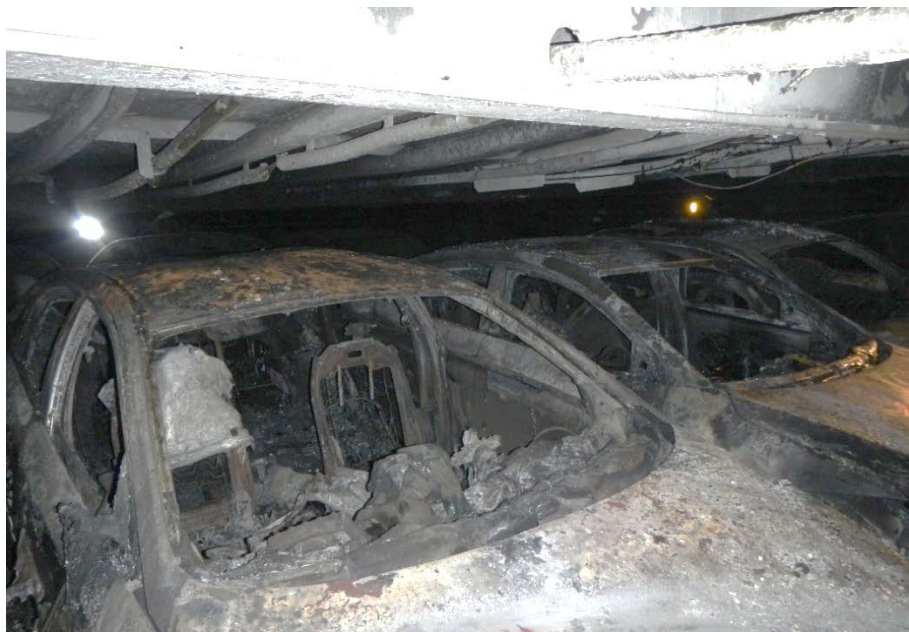
Branden startade på däck 1. Branden spred sig även till bilar på däck 1 ovanför. Ett tjugotal personbilar blev helt utbrända och enligt rederiet blev fler än 500 bilar brand- och röskadade (se figur 13). Även hydraulolja från en brandpåverkad rörledning i fartyget hade brunnit. Rökutvecklingen blev omfattande med kraftigt nedsatt sikt.

Figur 13. Brandskadad bil på däck 1. Observera nedbuktningen på däck 1 ovanför.

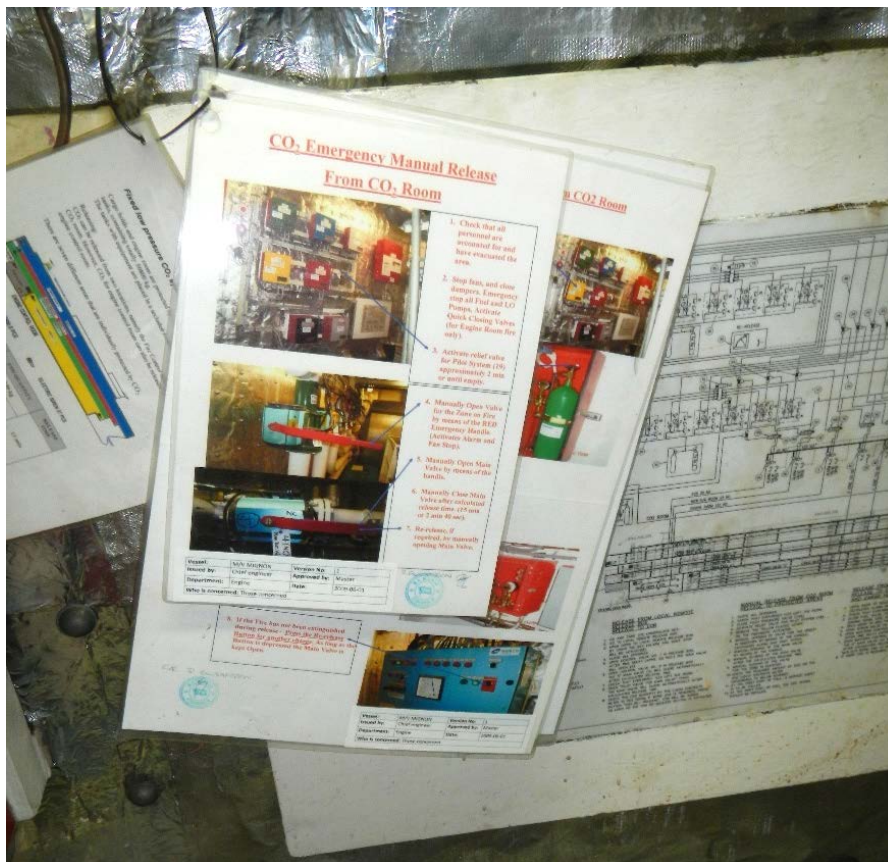
Tekniska chefen glömde dock att titta på klockan, men väntade vad han bedömde något längre än så, men anläggningen aktiverades inte. Han läste då instruktionen igen och uppfattade det, i den stressiga situationen, som att det kunde handla om att man skulle vänta så länge som fyra minuter. När han väntat i vad han bedömde som längre än fyra minuter valde han att öppna den andra ventilen också, varpå släckanläggningen aktiverades omedelbart. Klockan var nu 17.52 och lastrummets sektion D, som inbegrep däck 1–5, fylldes av CO₂. Detta skedde 26 minuter efter det första brandlarmet.

Figur 16. Bilden ovan visar de två instruktionerna i CO₂-rummet vid maskinrummet. Instruktionen som hänger längst fram med fotografierna är den som var framtagen på fartyget. Instruktionen på den vita skivan bakom, utan fotografier, var den som tekniska chefen använde.

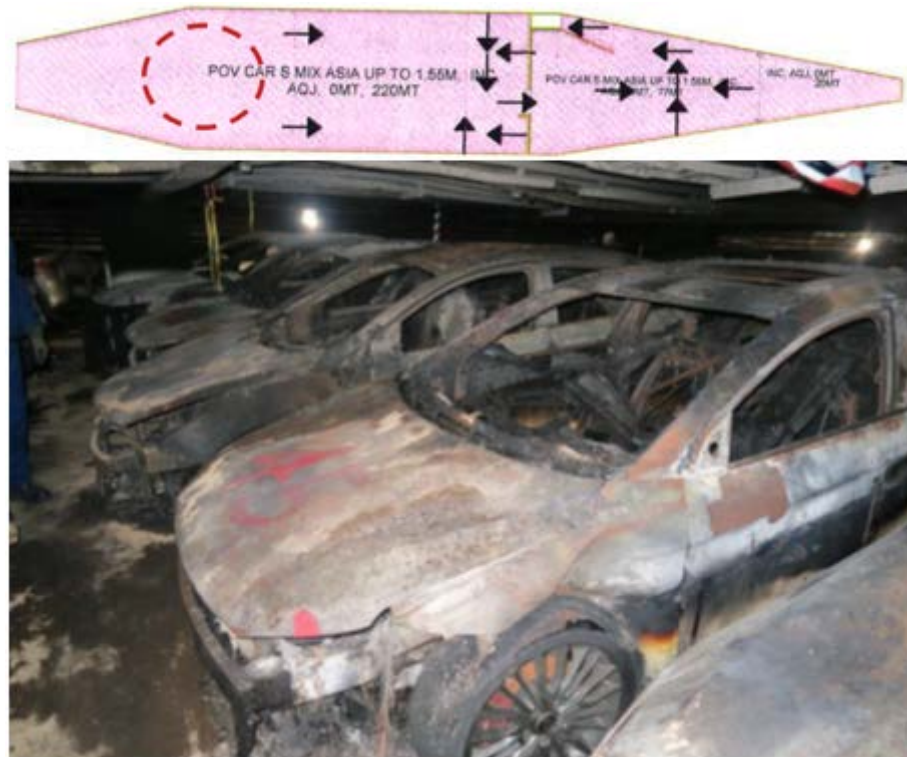
Brandskadorna på bilarna på däck 2 var inte lika omfattande som på bilarna på däck 1 och skadorna bar tydliga tecken på att branden påverkat bilarna underifrån. Det kunde därför uteslutas att branden skulle ha börjat på däck 2.

Figur 17. Området där branden sannolikt startat, den streckade cirkeln i däckskissen. Här syns också den märkning, siffrorna på motorhuv, som gjordes på bilarna för att lättare kunna referera till de olika bilarna.

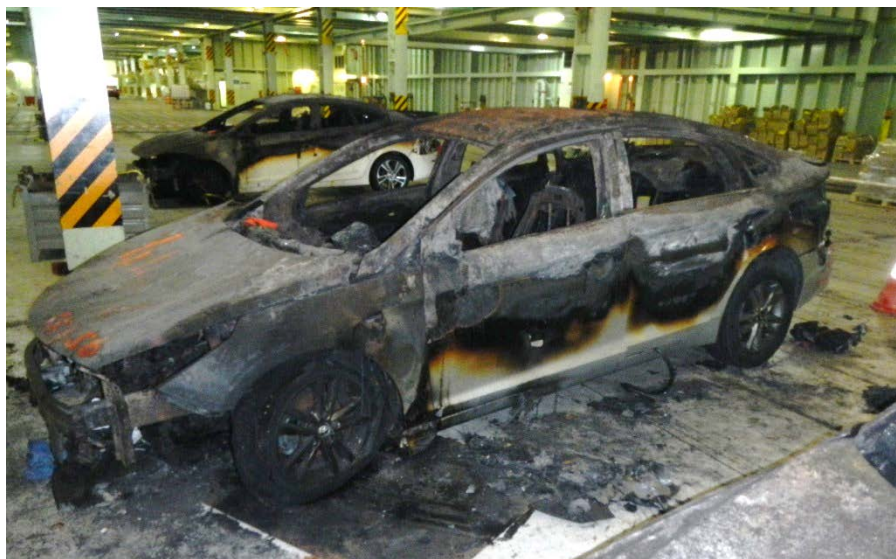
Elva bilar hade mycket omfattande skador och några bilar var helt utbrända. Fokus lades på att bedöma om brandorsaken fanns i någon av dessa bilar. Efter en mer detaljerad undersökning av de elva bilarna kunde till slut arbetet fokuseras på en bil. Bilen hade brandskador längre ner i frontpartiet än de andra bilarna och brandskadorna på de övriga bilarna lutade ner mot den bilen. Bilen gick igenom i detalj i både kupé och motorrum vilket, tillsammans med undersökningen av brandskadorna på utsidan, ledde till slutsatsen att branden sannolikt startat i den bilens motorrum (se bild 18 och 19).

Figur 18. Brandmönstret på den bil där branden sannolikt startat. På bilden är bilarna flyttade från däck 1 till ett oskadat däck högre upp i fartyget för fortsatt undersökning.

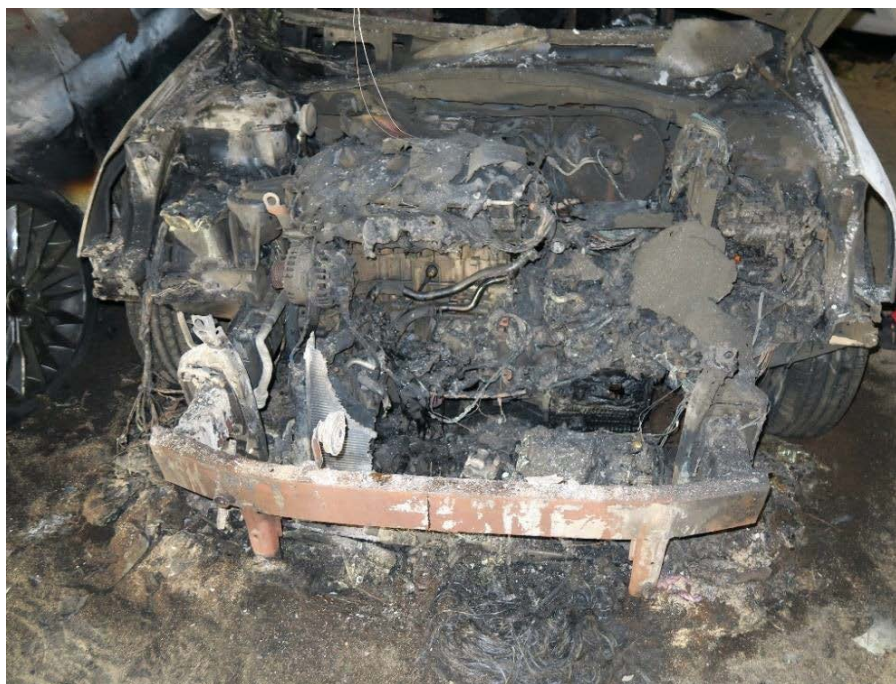
Figur 19. Motorrummet i den bil där branden sannolikt har startat.

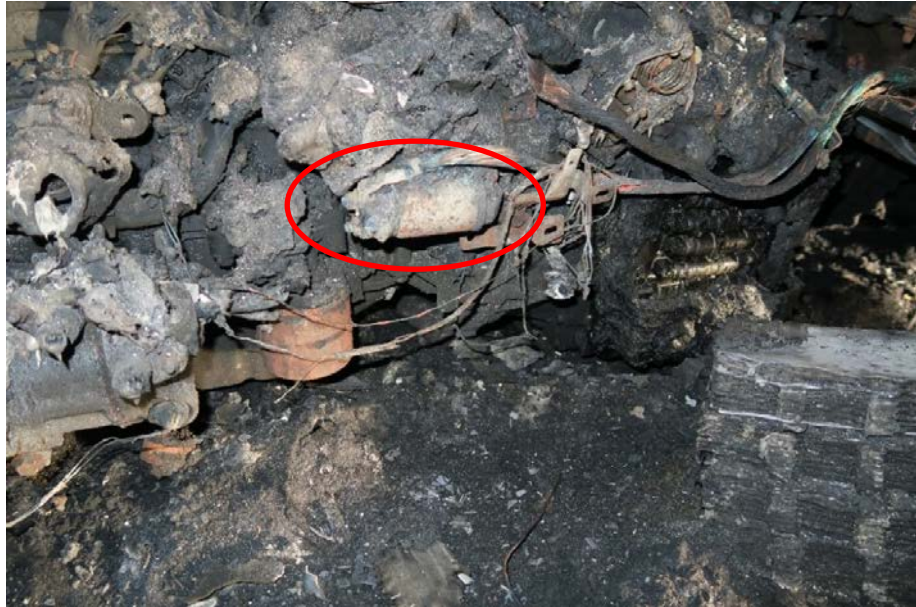
branden, nämligen generatorm, säkrings- och reläboxen och startmotorn. De tre komponenterna plockades isär och i startmotorns solenoid¹⁴ hittades ett smält kopparbleck (se figur 20–23). De övriga komponenterna visade inga tydliga tecken på att branden kunde ha startat där.

Figur 20. Solenoiden på startmotorn där branden med all sannolikhet startat.

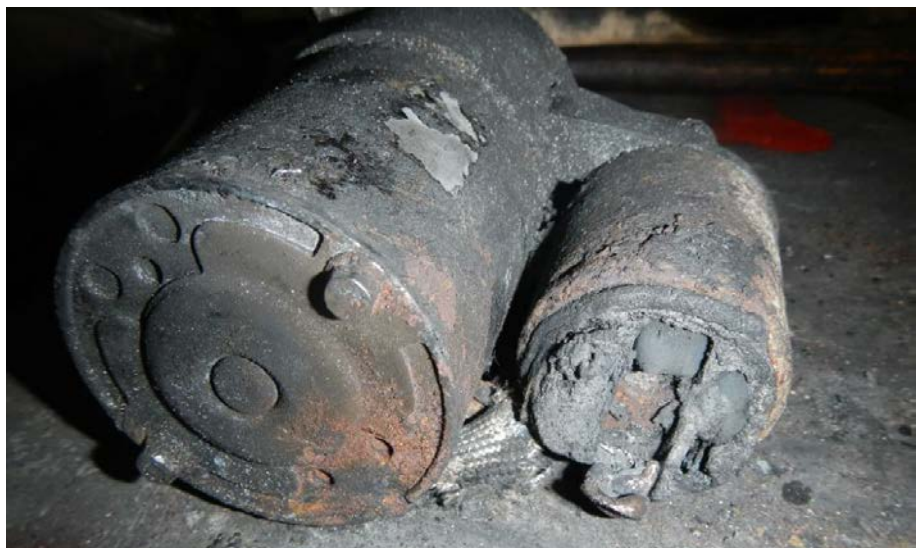
Figur 21. Startmotorn med solenoiden till höger.

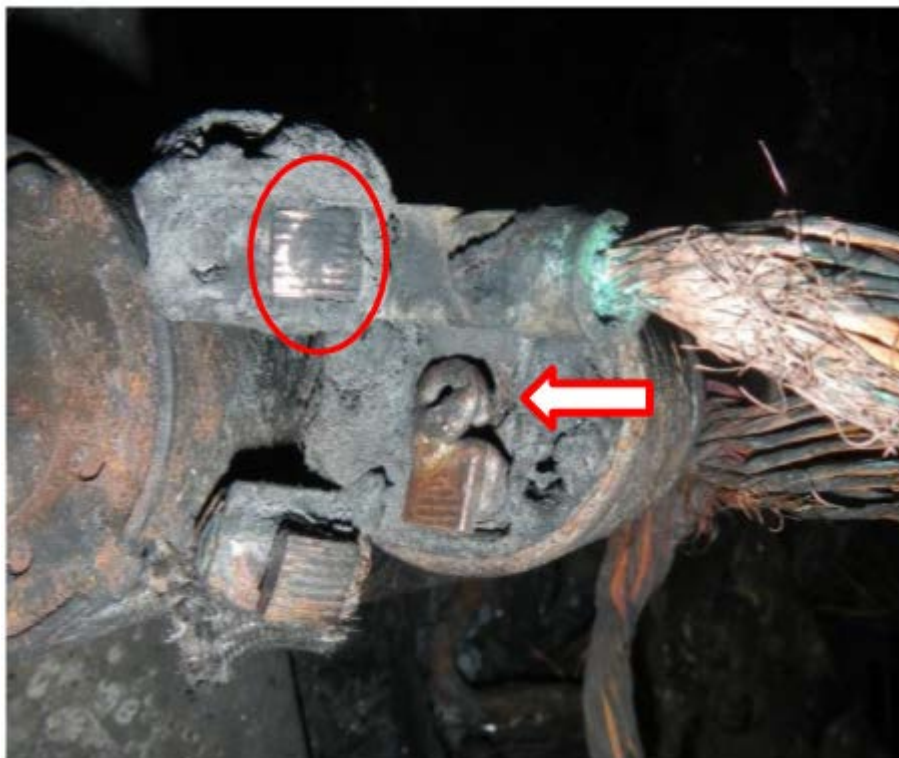
Figur 22. Kontaktdelarna på solenoiden där kortslutningen inträffat. Startmotorns läge på bilden överensstämmer ungefär med hur den satt i bilen. Här ser man att kopparblecket smält och flutit neråt (pilen). Notera också sotet på den övre kontaktytan (i cirkeln), vilket tyder på dålig kontakt mellan den ytan och kopparblecket.

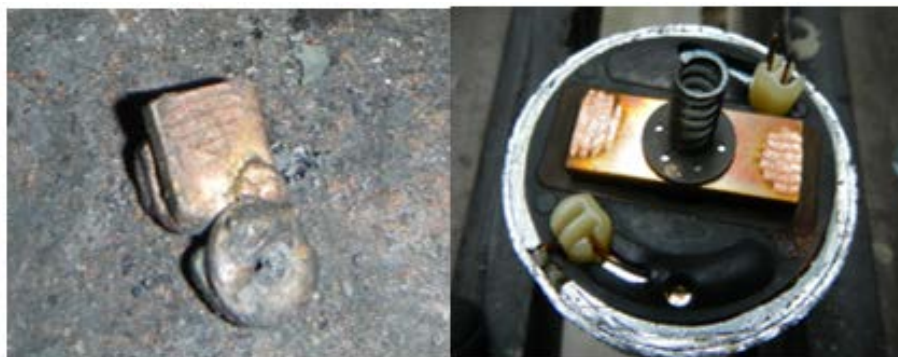
Figur 23. Det kortslutna kopparblecket borttaget ur solenoiden till vänster och kopparbleck ur en oskadad likadan startmotor till höger.

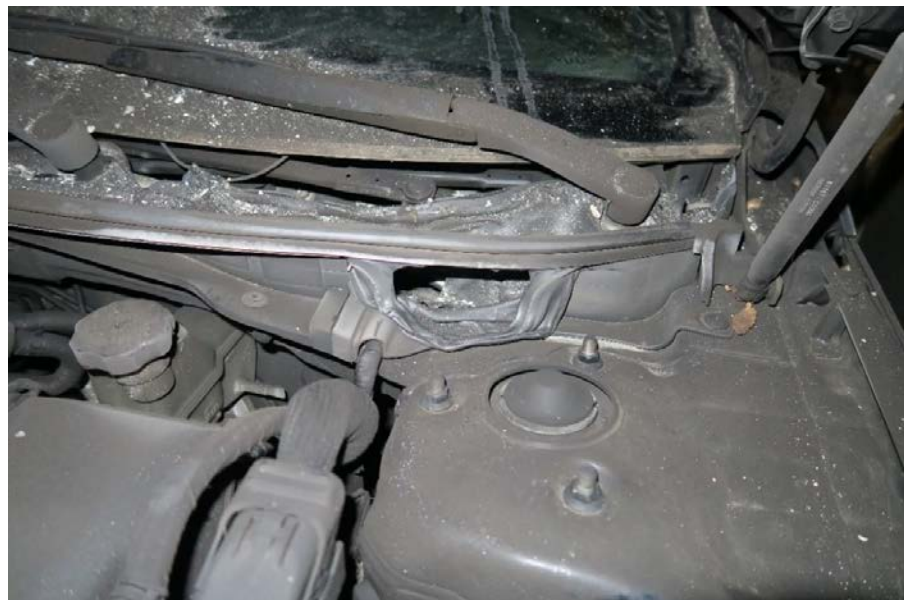
Den så kallade brandväggen i plåt mellan motorutrymmet och kupén hade håligheter som var täckta av plast. När plasten smält eller brunnit bort har branden således också kunnat spridas vidare in i kupén via dessa håligheter (se figur 26).

Figur 26. Hålighet mellan motorrum och kupé där plasten smält

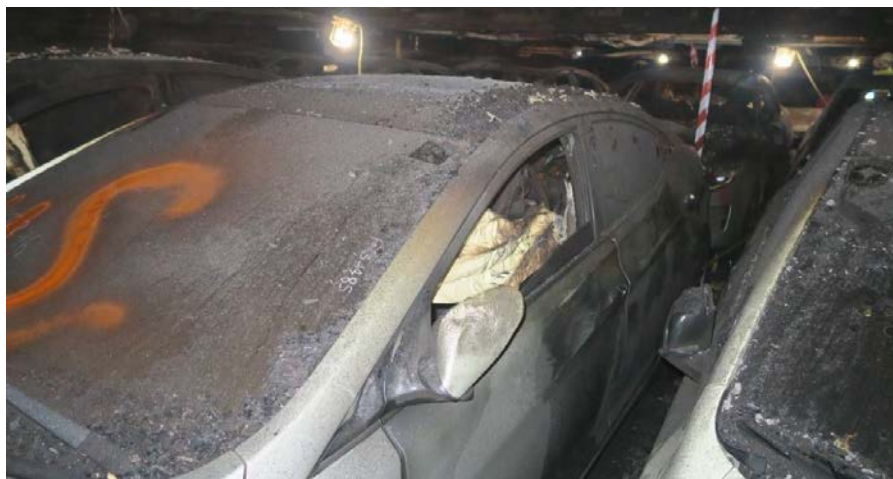
När branden väl spridits in i kupén har den nervevade sidorutan gjort att lufttillförseln varit tillräcklig för att branden skulle kunna utvecklas obehindrat. Hettan från branden har sedan medfört att samtliga rutor smält eller spruckit. Branden har sedan successivt kunnat sprida sig mellan bilarna eftersom de stod tätt placerade och hade sidorutorna på förarplatserna nervevade.

Figur 27. Nervevad ruta på förarsidan. Notera den aktiverade airbagen och det korta avståndet mellan bilarna.

Stängda rutor på ett fordon minskar brandspridningsrisken betydligt (se utlåtande från RISE angående brandutveckling i personbil, bilaga 1 till denna rapport). En brand kan fortfarande uppstå i en fordonskupé, men denna kommer att ha svårare att utvecklas om rutor och dörrar är stängda. Syret räcker då inte till för att utveckla en fullständig brand och värmen från branden hinner inte nå de nivåer som gör att rutorna spricker och går sönder.

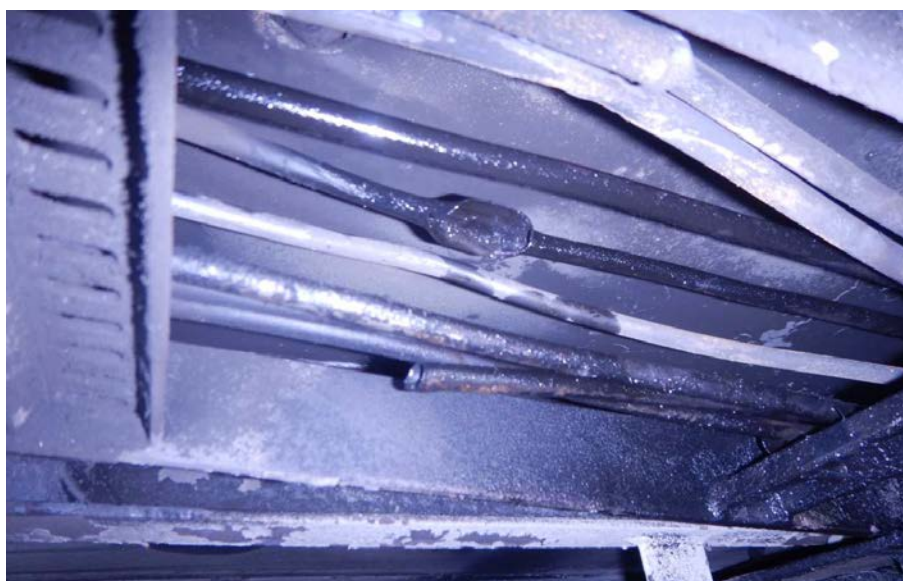
Rakt ovanför de bilar som brunnit på däck 1 fanns elkablar och hydraulrör monterade under fartygets ovanliggande däck (se figur 28). Dessa har skadats av branden och läckande hydraulvätska har därmed bidragit ytterligare till brandspridningen. Bedömningen är att en markant ökad brandeffekt uppnåddes när cirka 100 liter hydraulvätska spreds över fordonen och fartygsdäcket. En bil som stod rakt under elkablarna och hydraulrören hade dessutom taklucka vilket medförde en kraftig påverkan från branden just där (se figur 29).

Figur 28. Rörledning för hydraulolja och kabeldragningar ovanför bilarna, som påverkats av branden.

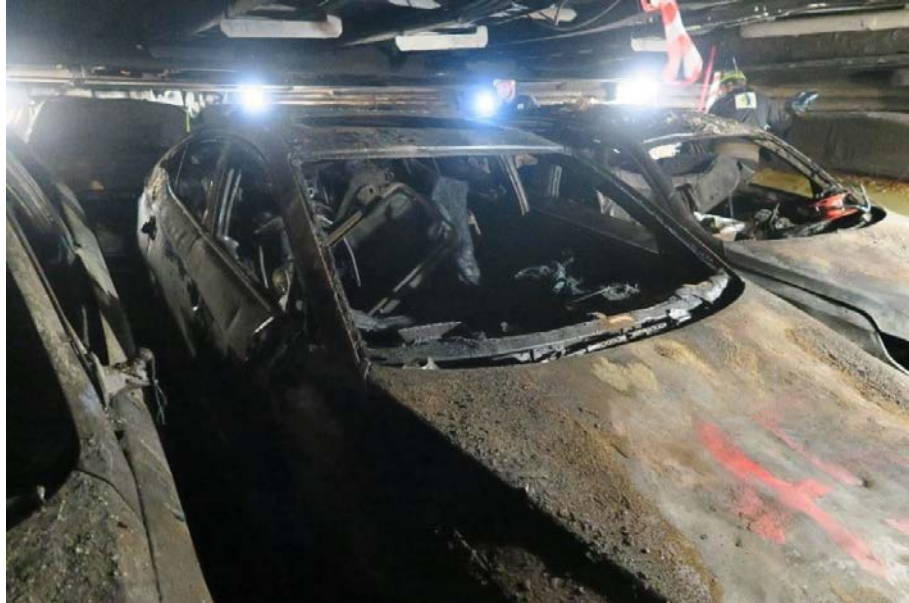
Figur 29. Den bil med taklucka varifrån branden inne i bilen har påverkat hydraulrör och kabeldragningar i däckets ovanför.

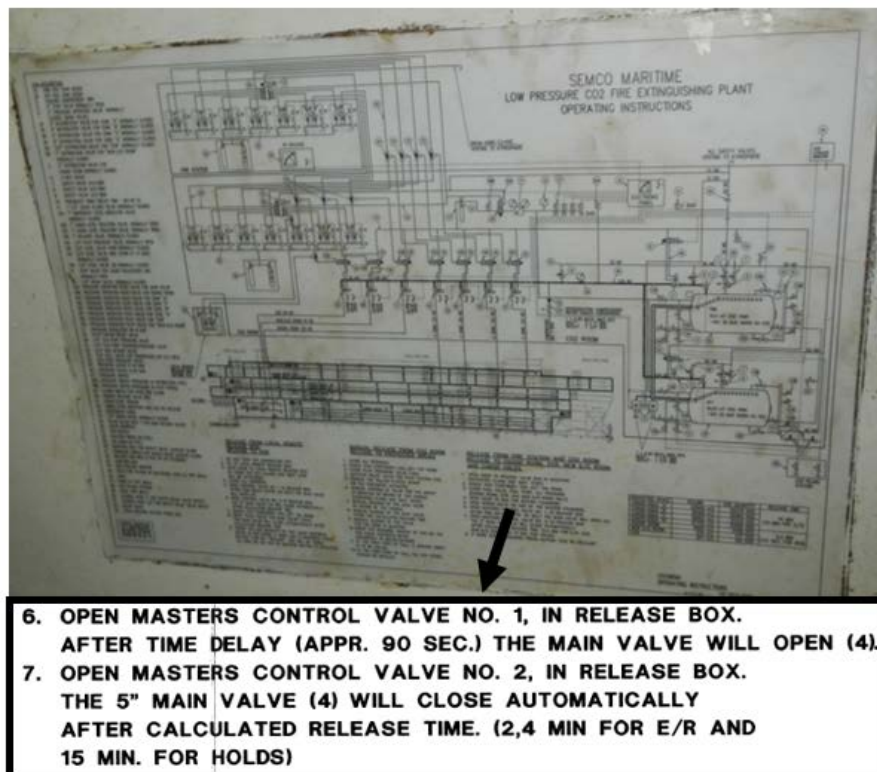
huvudventilen för CO₂-anläggningen öppnas automatiskt. Enligt nästa punkt, nummer 7, skulle den andra ventilen (Masters control valve no 2) öppnas och därefter skulle anläggningen stängas av automatiskt efter ca 15 minuter (se figur 31).

Figur 31. Utdrag ur den instruktion som tekniska chefen följde för att aktivera CO₂-anläggningen. Tidsfördröjningen uppstod när huvudventilen inte öppnades som det stod angivet i punkt 6. Fyran inom parentes i punkten 6 uppfattades också som att det kunde röra sig om fyra minuters fördröjning.
