Rapport S 1999:01

Olycka med MV Hyphestos
den 16 mars 1998
i Malmö hamn, M län

S-02/98

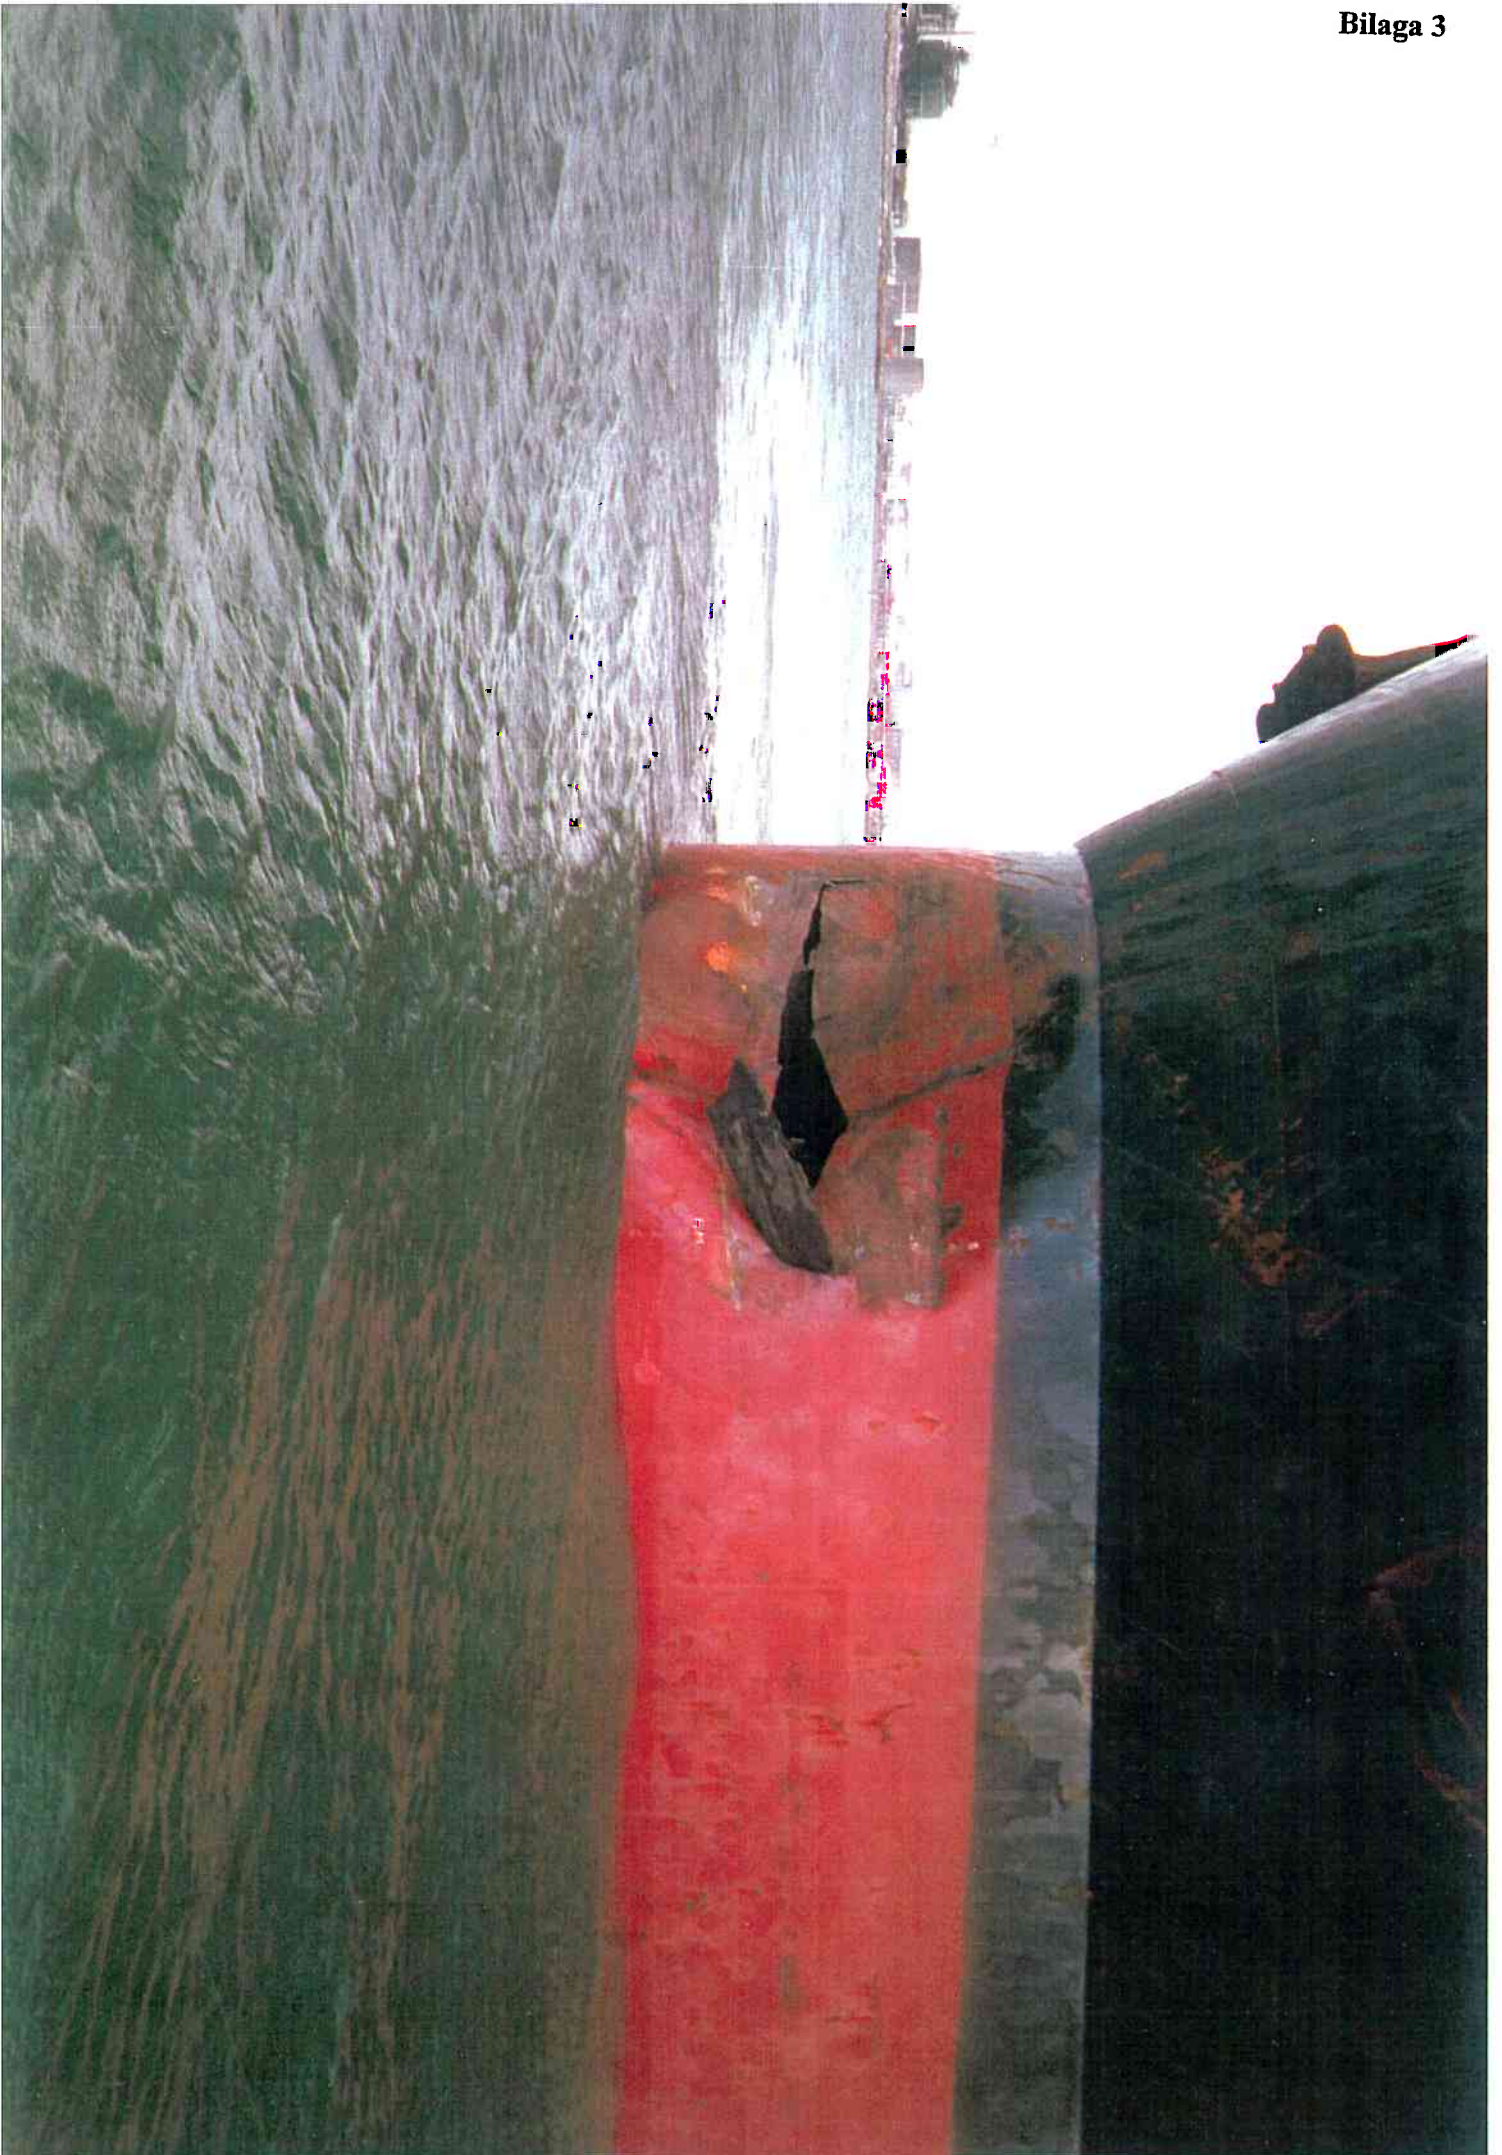
OBO-fartyget Hypheostos, lastat med ca 56 000 ton kol anlände till oljehamnen i Malmö vid middagstid den 16 mars 1998. Med assistans av tre bogserbåtar genomfördes rundsvängning av fartyget i hamnbassängen. Därefter fördes fartyget mot kajen för tilläggning. Under denna operation fick fartyget för hög fart samtidigt som en planerad styrbordsgir uteblev, varför fartyget med ca 45° vinkel gick in mot kajen. Försök att stoppa framfarten misslyckades och fartyget kolliderade med två hamnkranar, som fick omfattande skador samt med själva kajen där en fender totalförstördes och vissa sprickor uppkom. Fartyget fick ett hål i stäven ovanför vattenlinjen samt ett antal plåtar och förstövningar deformerade.

Hyphestos stötte med bogen mot först kran 83 och därefter 84, varpå stäven gick in i kajens avbärare.

Betydande.

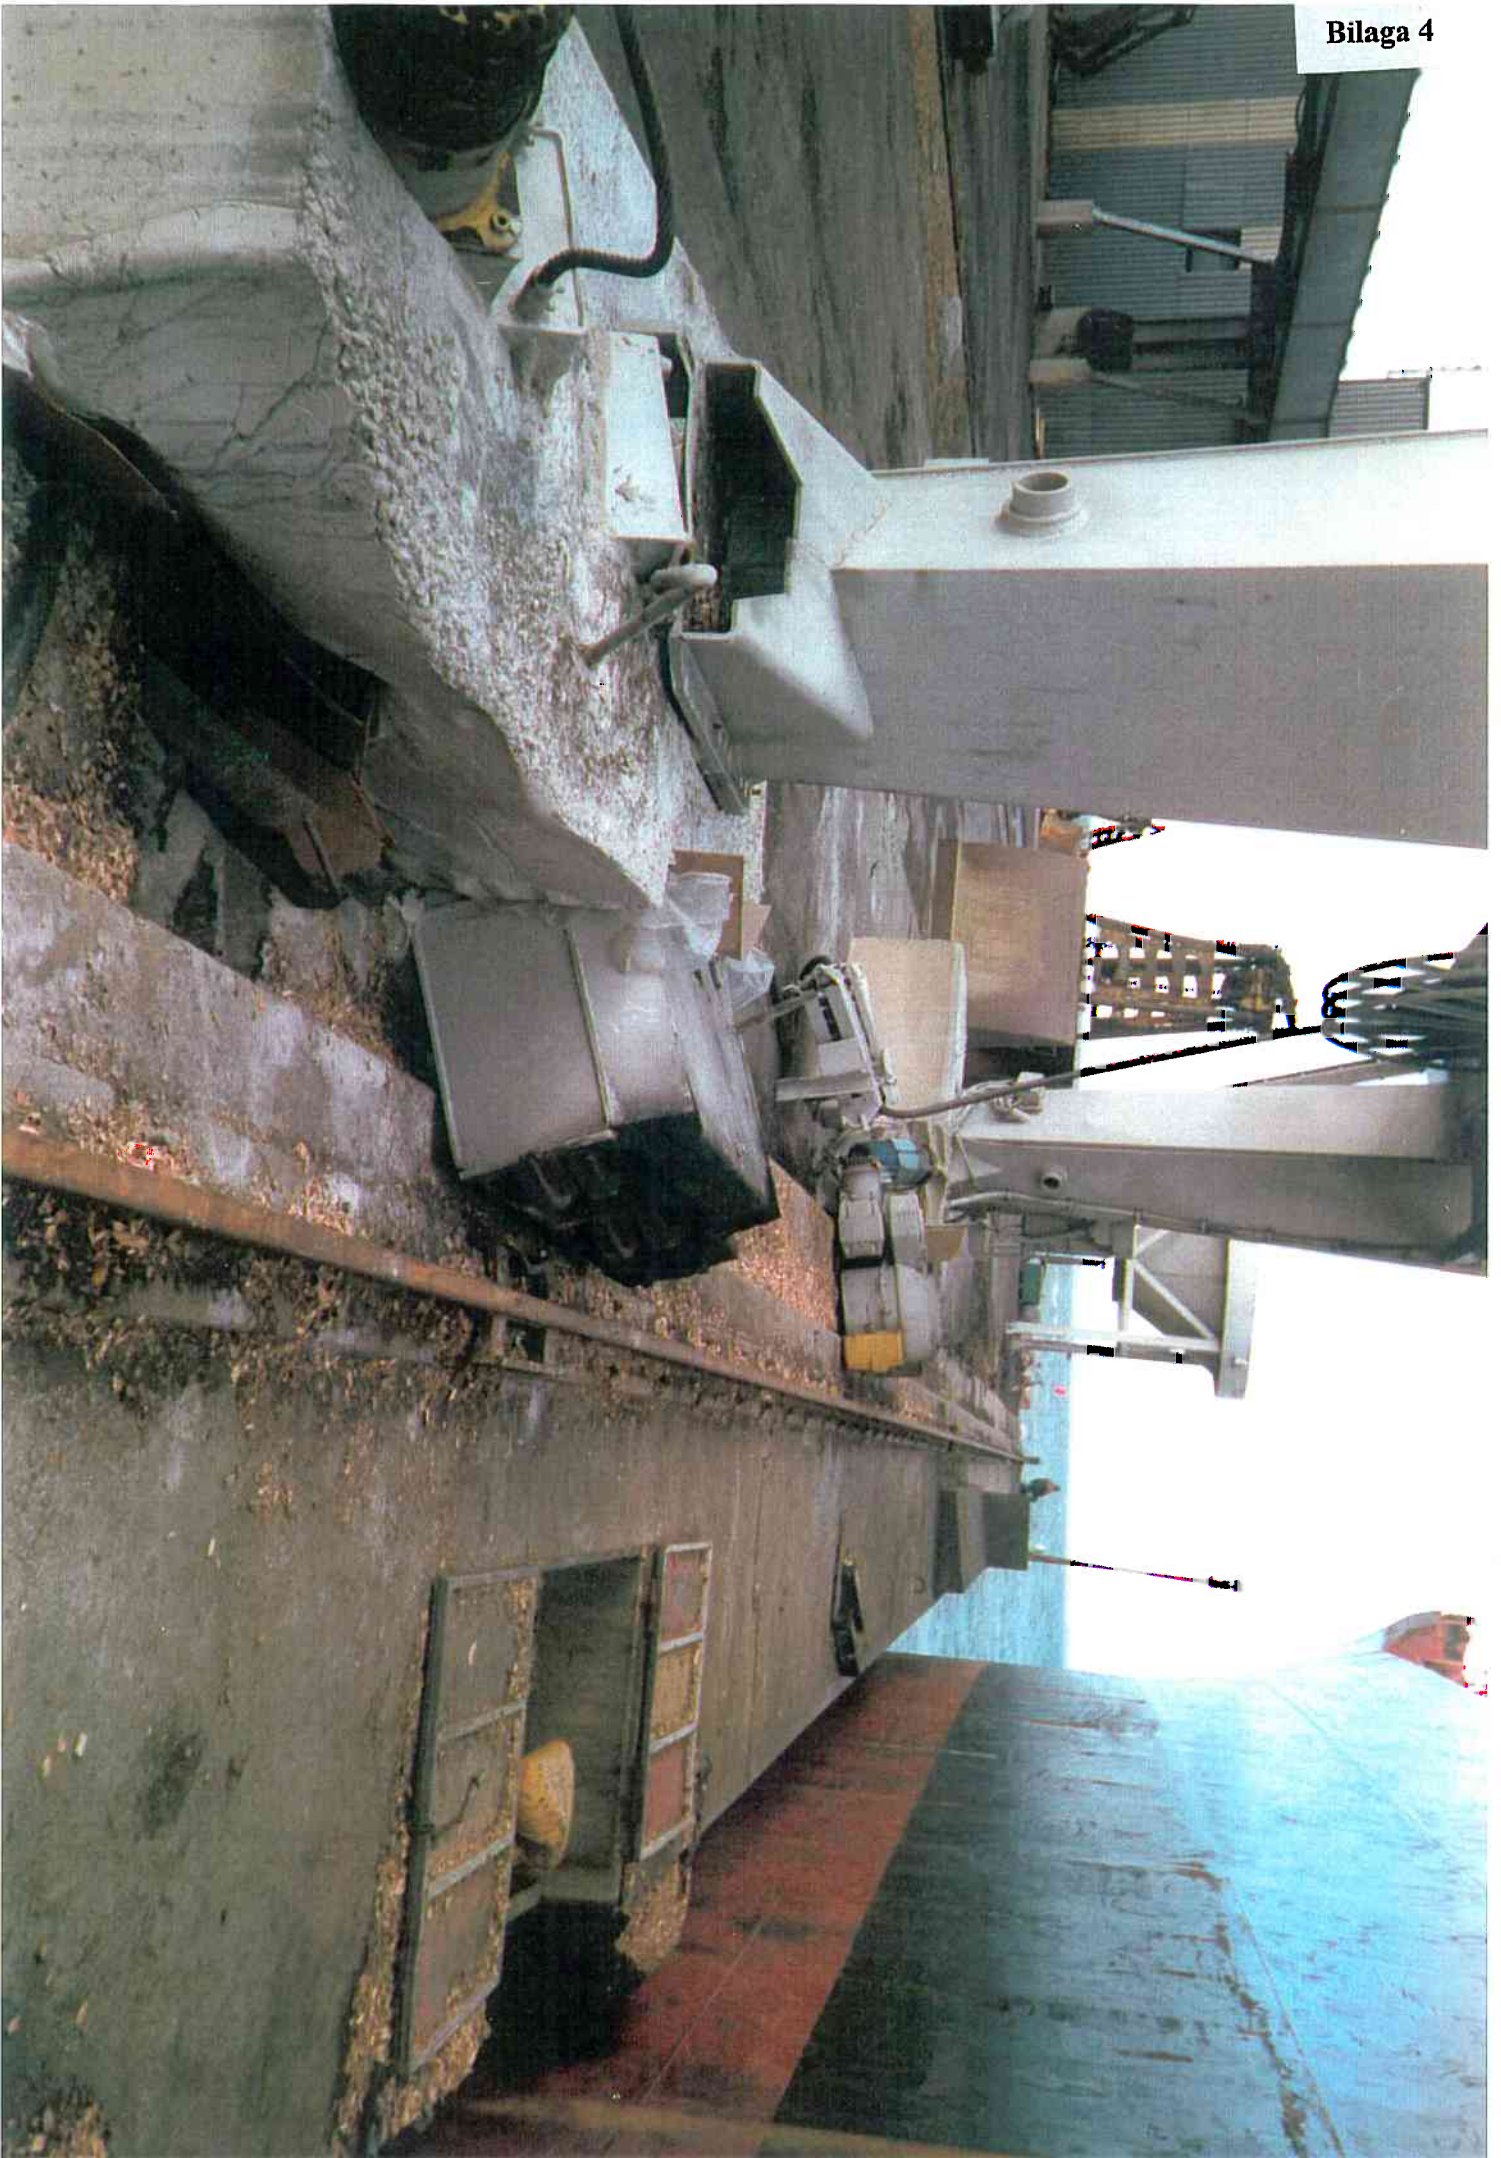
Omfattande skador på två kranar. Kajen och en fender skadade.
