Rapport S 1997:3

**Grundstötning med torrlastfartyget
MV Tina den 1 december 1996
vid Köttstycket, O län**

S-08/96

Statens haverikommission (SHK) Board of Accident Investigation

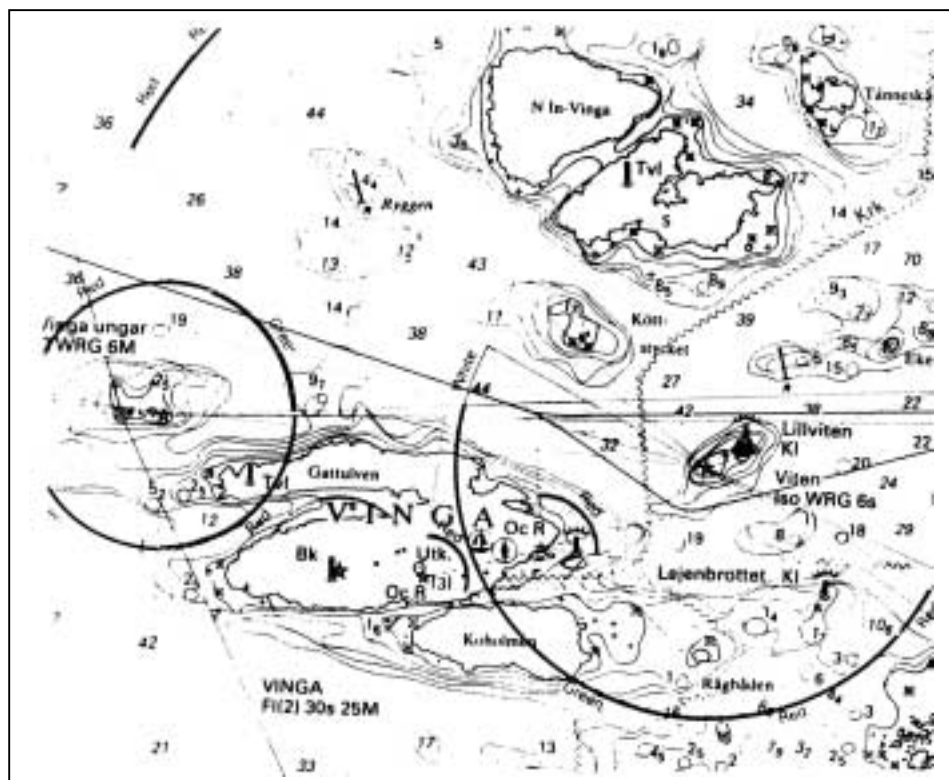
Farleden går från Vinga västra angöring ungefär i ostsydostlig riktning mot fyren Viten. Omedelbart väster om Vingas nordöstra udde, som är försedd med belysning, delar sig farleden i två, varav en går i närmast östlig riktning norr om Lillviten och den andra går i en båge söder om Viten. De båda lederna löper sedan på nytt samman ca en halv NM västsydväst om Limbåden. Avståndet från farledslinjen till gränsen mellan Vitens röda och vita sektor är där farleden delar sig ca 200 m. Avståndet från samma sektorgräns till Köttstycket är också ca 200 m. (Se utsnitt ur sjökort 9313 nedan).

De visuella referenserna – belysningen av Vingas nordöstra udde och bojen sydost om Limbåden – tolkades av lotsen så att man hade nått fram till girpunkten. Han initierade därför den avsedda giren. Man befann sig emellertid strax väster om Köttstycket. På grund av det korta avståndet till Köttstycket kunde grundstötningen inte undvikas.

Enligt SHK:s mening visar händelseförloppet att det finns anledning att överväga att förbättra upptäckbarheten på Köttstycket såsom genom radarreflektor och/eller visuella hjälpmedel.

SHK rekommenderar Sjöfartsverket att överväga frågan om navigeringshjälpmedel på Köttstycket.
