*Rapport S 1998:03***S-05/97**

<i>Fartyg:</i>	M/S Holmön
<i>Fartygstyp:</i>	Torrlastfartyg
<i>Nationalitet:</i>	Svenskt
<i>Ägare:</i>	B&N Sea Partner AB, Box 102, 471 22 Skärhamn
<i>Tidpunkt för händelsen:</i>	20 augusti 1997 kl. 15.30
<i>Plats:</i>	Sysneviken SV om Östergarn, I län
<i>Väder:</i>	Sydlig till sydsydvästlig vind, ca 7 m/s, sol
<i>Personskador:</i>	Inga
<i>Fartygsskador:</i>	Betydande
<i>Andra skador:</i>	Inga
<i>Befälhavarens ålder och tid som befälhavare:</i>	44 år, nästan fem år

Statens haverikommission (SHK) underrättades den 21 augusti 1997 om att M/S Holmön gått på grund under eftermiddagen dagen innan i Sysneviken sydväst om Östergarn på östra Gotland, I län.

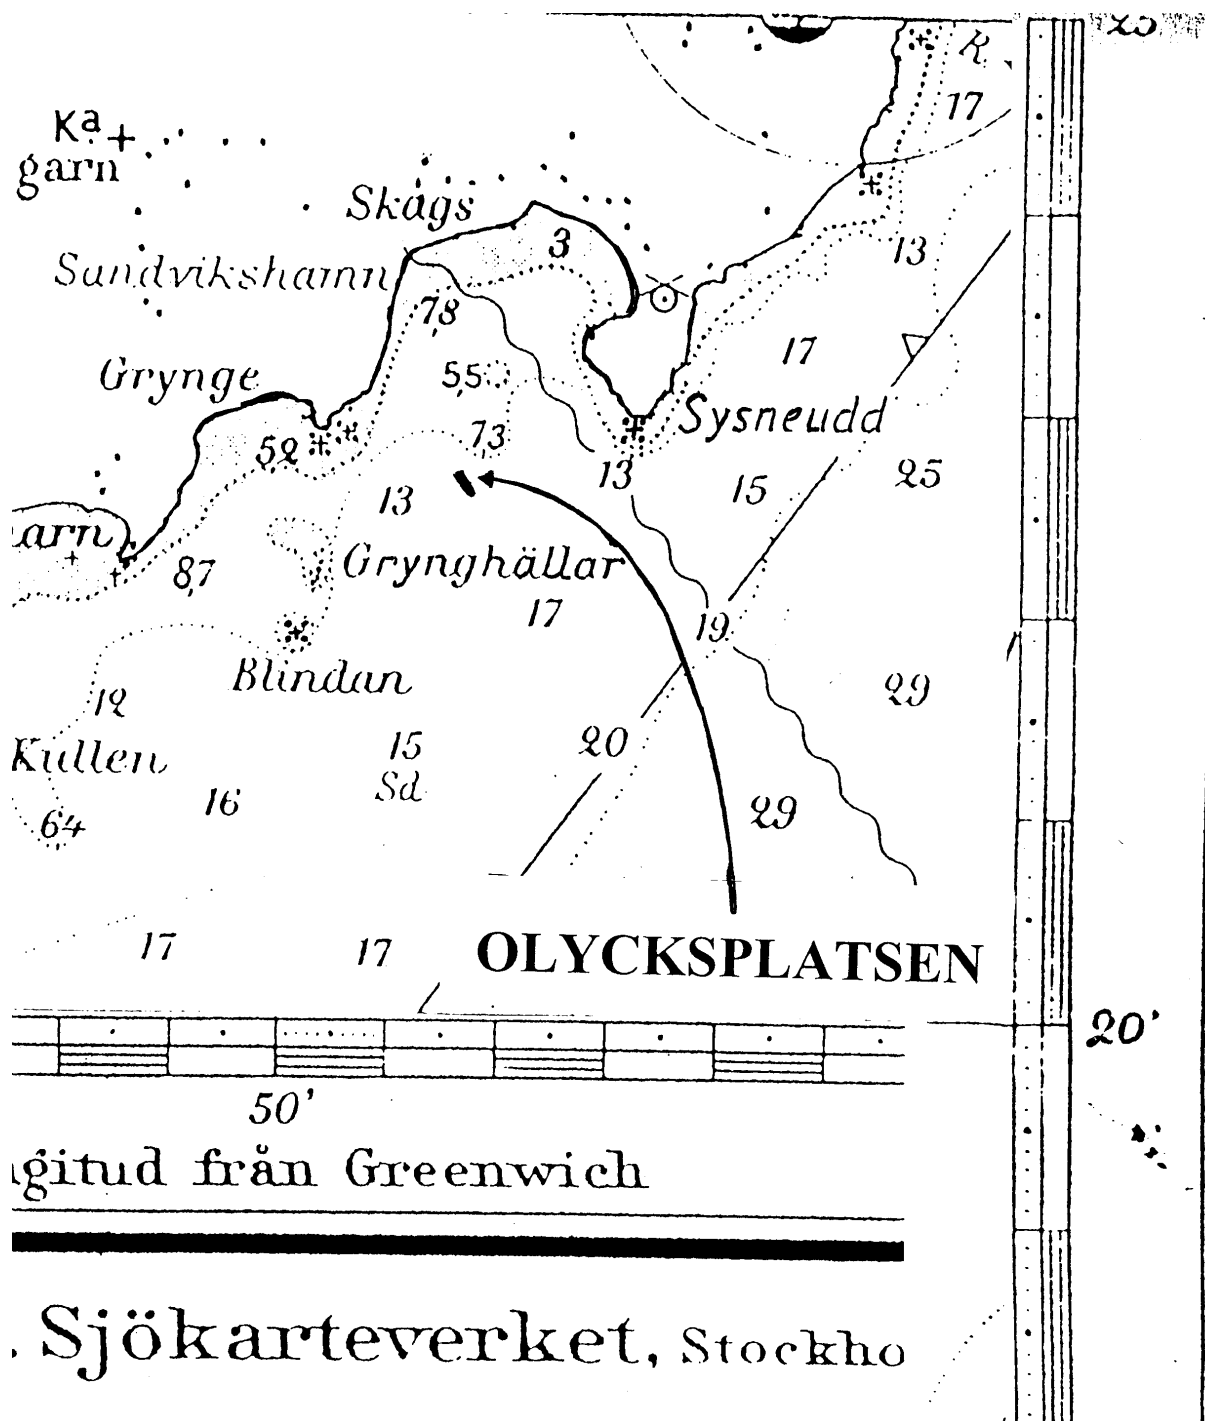
Den tänkta ankarplatsen i Sysneviken ligger sydväst om Östergarn och väl borta från kända farleder. Området sjömättes enligt Svensk Lots (1993) med handlod under åren 1832-34. Det finns mycket goda möjligheter till positionsbestämning både optiskt och med radar. (Se bifogat utdrag ur kort 73)

Enligt SHK:s mening var valet av ankarplats olämpligt, bl a därför att de över 160 år gamla sjömätningarna inom detta område ej är tillräckligt noggranna. Seglingsbeskrivningen Svensk Lots påpekar också detta förhållande.
