H A V E R I
JA 37 ur F16/Se M
1988-09-05

UTREDNINGSRAPPORT M 1989:4
Ärende JA 37 50/88
November 1989

Utredningsrapport angående haveri 1988-09-05 med ett
flygplan JA 37 ur F 16/Se M

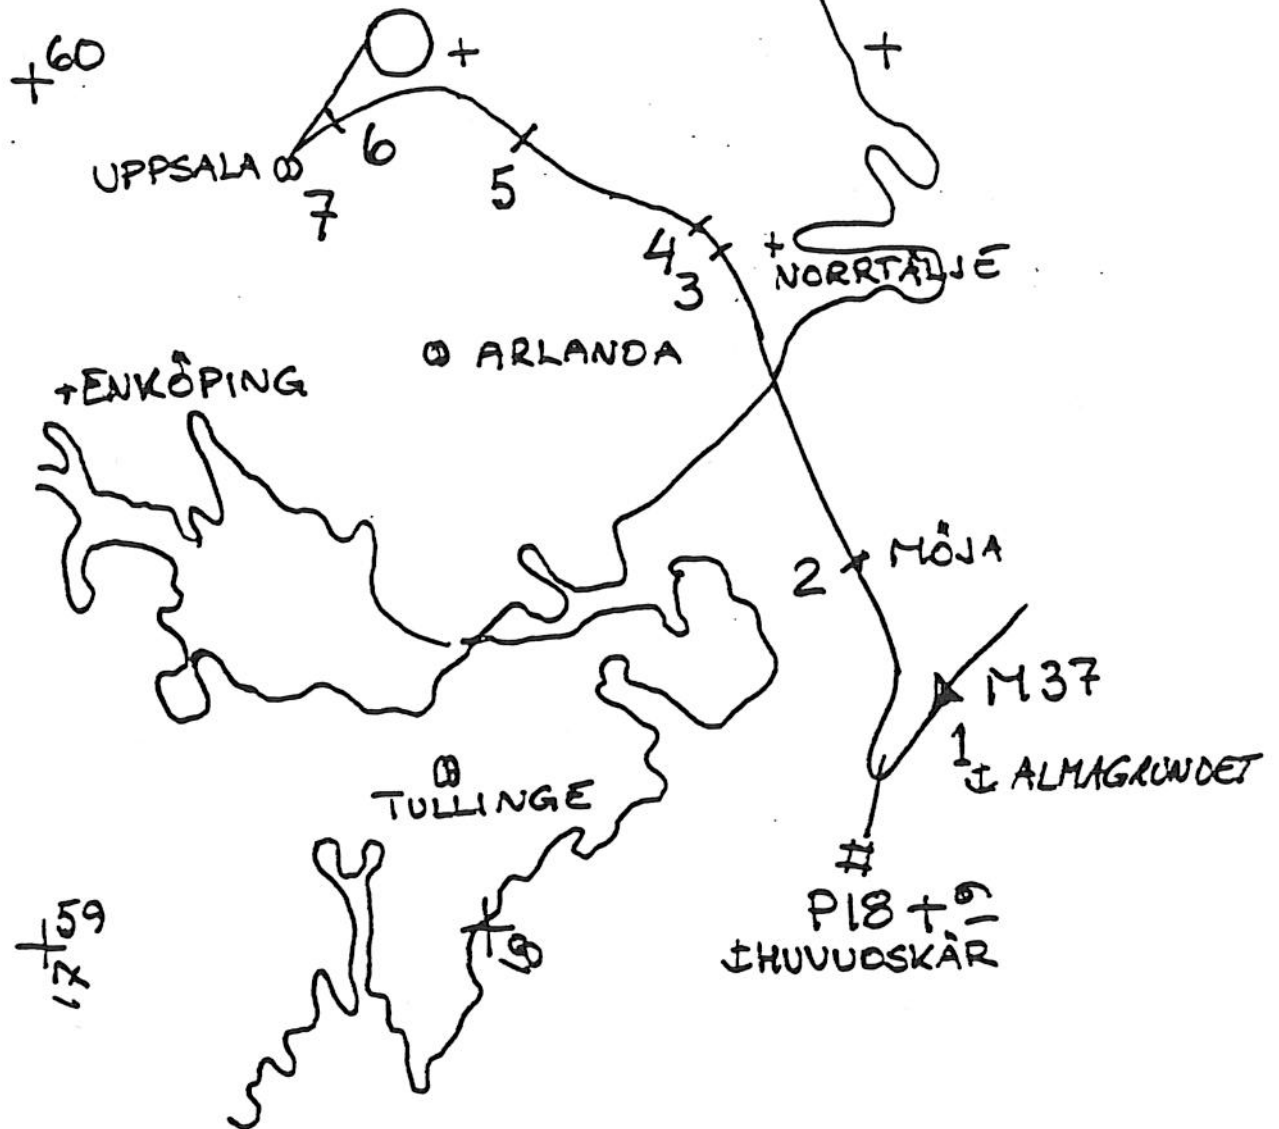
Bild 1

Återflygningen skedde på 1000 m höjd i radarkolonn med M 37 som tvåa ca 5 km bakom rotechefen (se bild 1). Strax efter passage av kustlinjen upplevde föraren ett temporärt motorpådrag som han själv inte orsakat. Han blev därför oroad för motorns funktion och beslöt att korta av återstående flygsträcka. Roten gick sedan direkt mot landningsbasen med bibehållen högre fart än normalt. Under återflygningen jämförde förarna motorvärdena varvid föraren i M 37 avläste ca 80° C högre utloppstemperatur.

En vidare undersökning av RUF-bandet visade att från det tillfälle då föraren upplevde ett omotiverat gaspådrag (se bild 1) överensstämde inte varvtalet på motorn med inställt gasspaksläge. Skillnaden indikerade ett fel i motorns reglersystem och den tekniska undersökningen koncentrerades till bränsleregulatorns avdragsbegränsare. Den skall normalt förhindra motoravdrag vid mactal över 1.15.

- 1 kl. 13.42.01 Varning för hög utloppstemperatur
- 2 Jämförelse utloppstemperatur, skillnad ~ 80-90 °C
- 3 kl. 13.48.00 Spontan varvtalshöjning från 86-90%
- 4 kl. 13.48.10 Ff drar av till FTG, varvtalet sjunker till 88%
- 5 kl. 13.49.55 Ff drar av till MTG, varvtalet sjunker till 84%
- 6 Avstånd 7 km jämför EPR, 1,6 istället för 1,2
Fart 500 km/h Höjd ~ 400m
Fartreduktion genom brytsvängar
- 7 kl.13.53.28 Ff kuperar motorn på kort final
Fart 375 km/h Höjd ~ 35m

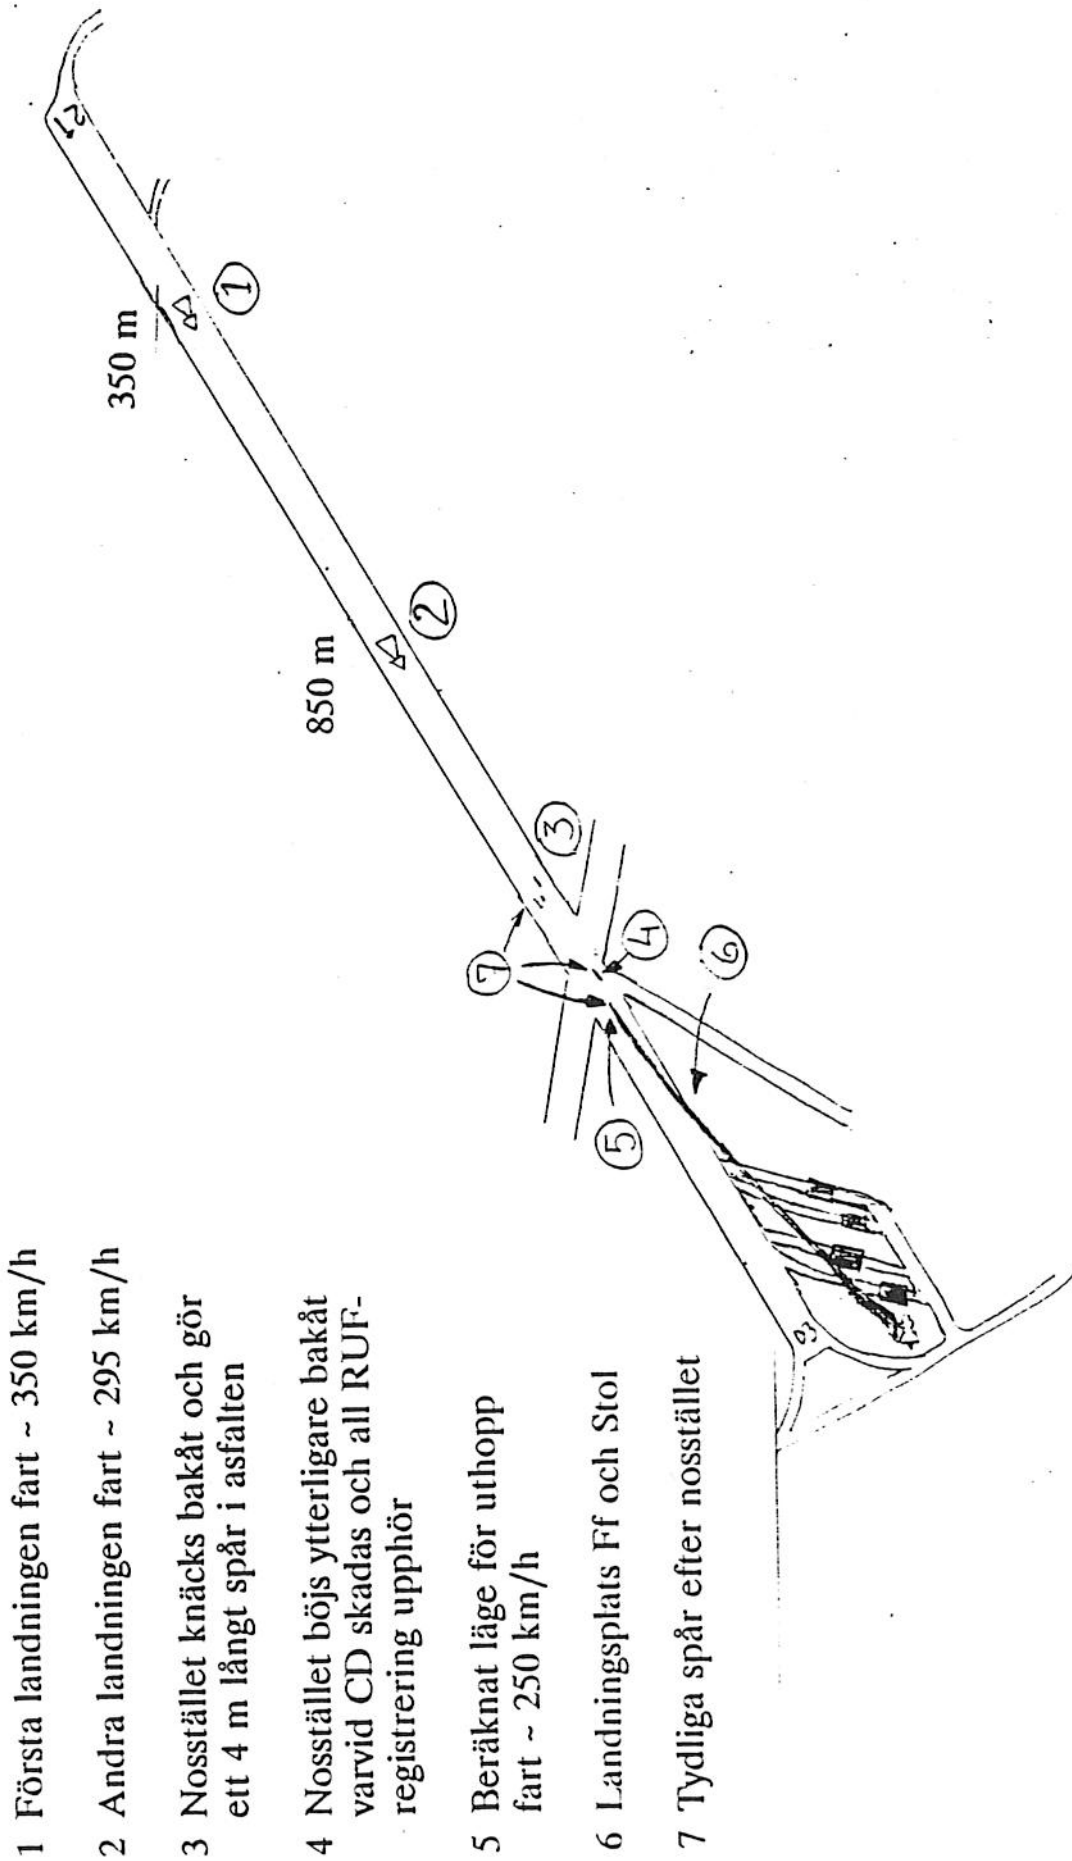
Bild 2

Flygplanet girade efter utskjutningen av banan ca 300 m efter bankorset och kolliderade med en sk Törebodabåge i klargöringsområdet vid banändan. Vid kollisionen slogs vänster huvudställ av. Vänster vinge skar av en limträbåge och skar hål på två bränslerulltankar. En mindre mängd flygbränsle rann därvid ut på marken. Efter kollisionen med Törebodabågen vred sig flygplanet åt vänster varvid höger huvudställ fällades in. Flygplanet kanade sedan på buken ca 75 m på gräset och blev liggande mot landningsriktningen ca 30 m från taxibanan.

SKISS ÖVER HAVERIOMRÅDET
