Slutrapport RL 2019:06

Olycka vid Länna, Stockholms län den 11 juli 2018 med helikoptern SE-JRV av modellen EC120 B, opererad av en privatperson.

Diariernr L-81/18

2019-05-03

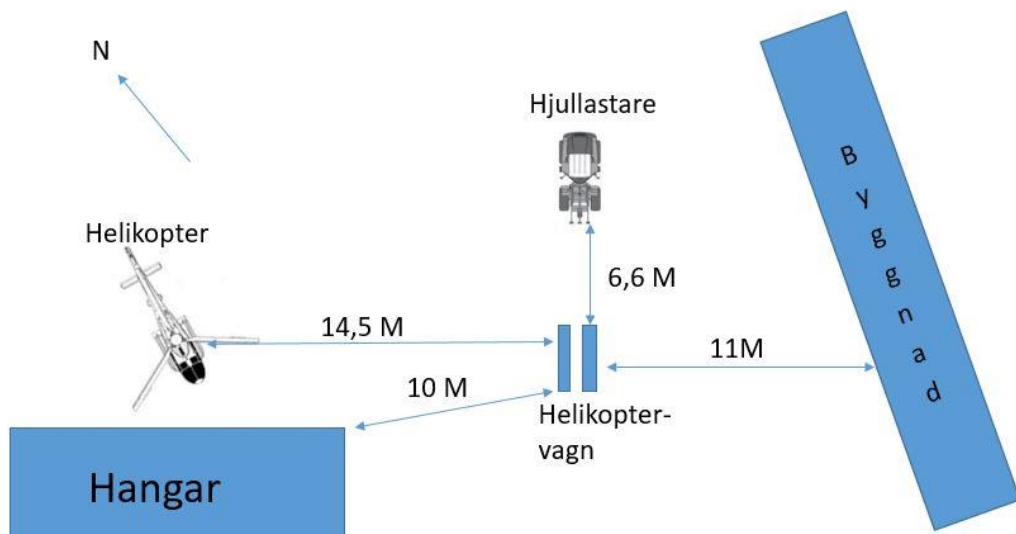
Platsen var en grusbelagd industritomt som var avgränsad av byggnader och staket. Helikoptern stod vid starten på en helikoptervagn med nosen i riktning mot en hjullastare. Hjullastaren stod 6,6 meter framför vagnen. Från vagnen var det 10 meter till hangaren åt vänster och 11 meter till en annan byggnad åt höger (se figur 2). Helikoptern blev efter händelsen stående drygt 14 meter från vagnen och nära hangaren (se figur 3). I anslutning till hangarens vägg stod två betongbaskrar, varav den ena träffades av helikopterns rotorblad.

Figur 2. Skiss över olycksplatsen med helikoptern i slutlig position.

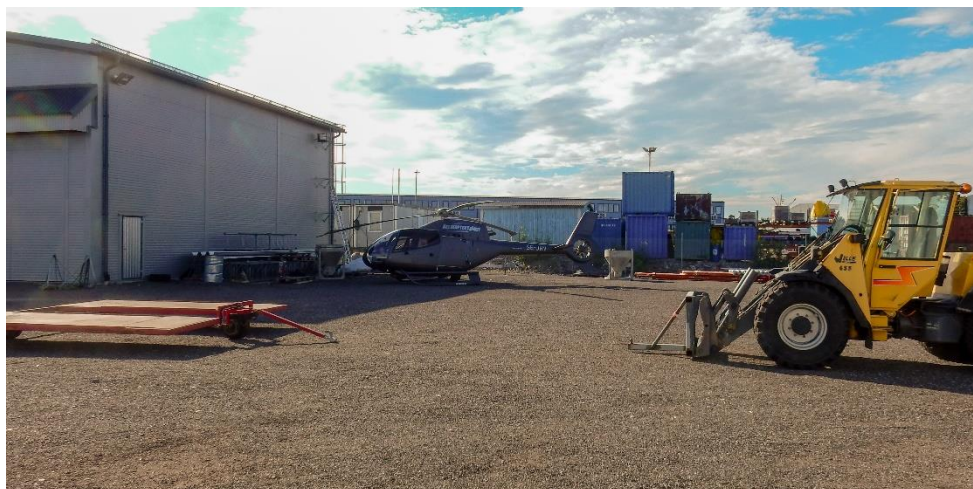
Helikoptern hade tidigare flyttats ut från en närliggande hangar av markpersonal, tankats med bränsle och placerats i nordvästlig riktning på en s.k. helikoptervagn. En hjullastare hade använts vid flyttningen och stod parkerad framför helikopterns nos (se figur 3).

Figur 3. Helikopterns slutliga position i förhållande till hangaren, helikoptervagnen och hjullastaren.

Till skadornas omfattning bidrog den begränsade hinderfriheten vid start, vilken orsakades av att en hjullastare stod parkerad nära helikoptern.

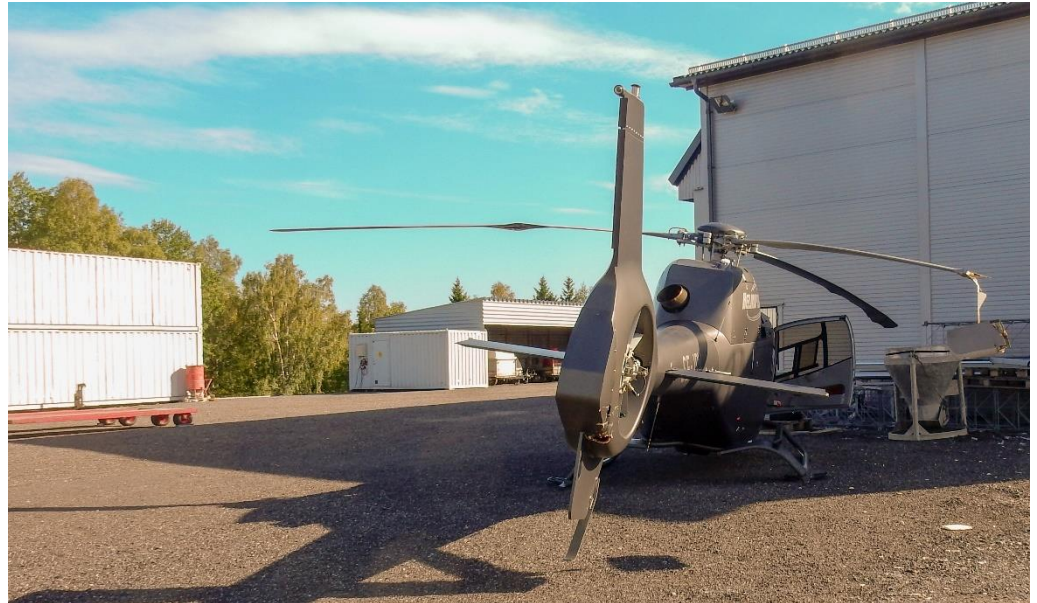
Helikoptern fick betydande skador, bl.a. på stjärtpartiets högra sida, höger landställsmed och på alla tre huvudrotorbladen. Skadorna vid stjärtpartiet uppkom sannolikt vid kollisionen med hjullastaren. Skadorna på rotorbladen inträffade då dessa slog i betongbaskern.

Figur 4. Den skadade helikoptern.

en ökad gir och till att piloten sedan förlorade kontrollen över helikoptern. Skadorna på höger landställsmed visar att det därpå följande nedslaget blev relativt hårt.

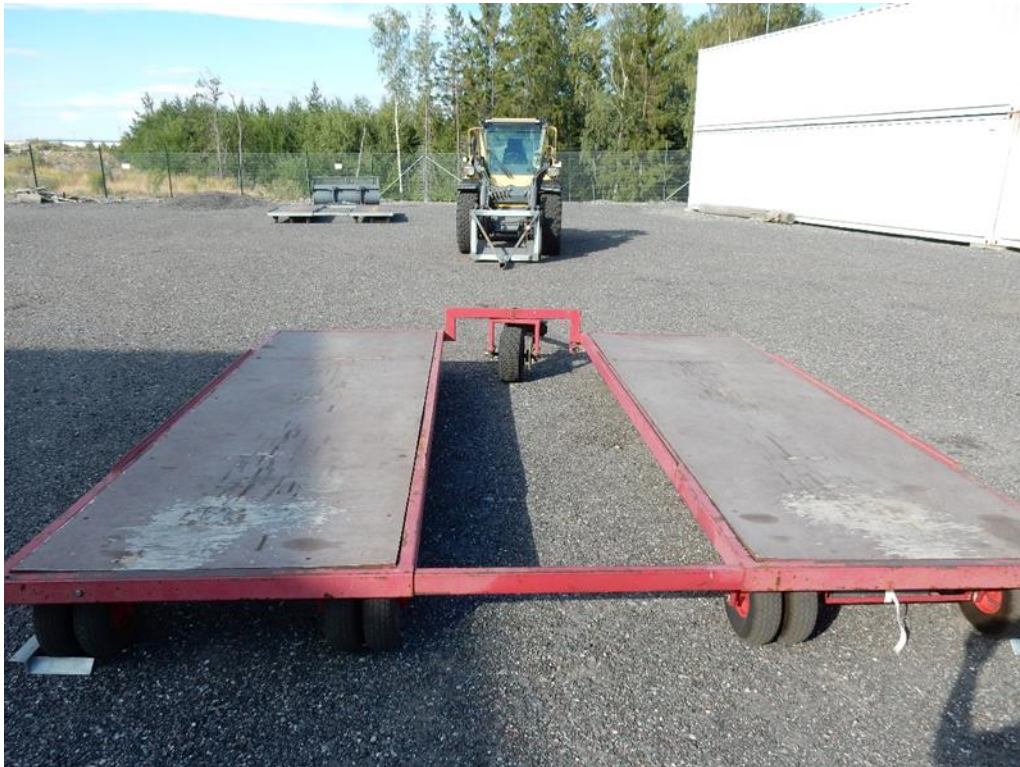
Konstruktionen av den aktuella vagnen bestod av två sammanbundna 1,2 meter breda plattformar med ett mellanrum på drygt 1 meter. Yttermåttan var en total längd av 3,45 meter och total bredd av 3,45 meter. Höjden var 2 decimeter.

Figur 5. Helikoptervagnen och hjullastaren.

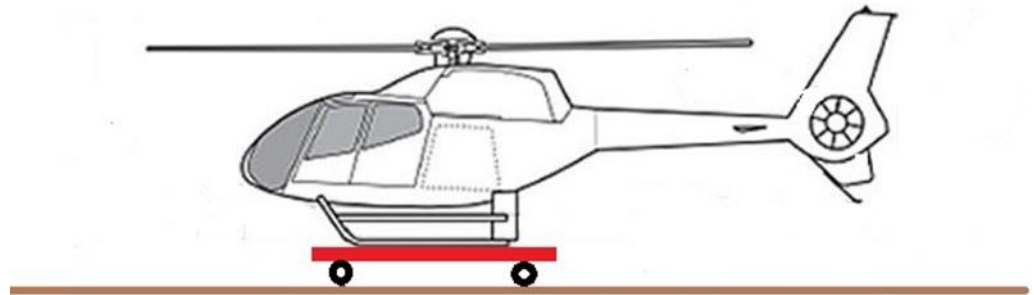
Start och landning med användning av en helikoptervagn är förenat med risker och ställer betydligt större krav på precision än vid start och landning på plan mark, eftersom helikoptern står på en liten upphöjd plattform med små marginaler till kanterna (se figur 6).

Figur 6. Illustration av en EC120 B på helikoptervagn med relativa dimensioner.

Därför måste särskild uppmärksamhet ägnas åt att förhindra vridning och hasning i samband med lättning och sättning så att helikoptern inte riskerar att hamna utanför kanterna med någon landställsmed. Den normala proceduren är att noggrant väga av helikoptern i samband med upphovring, och sedan balanserat och med noggrann girkontroll lyfta den rakt upp utan vridning.
