flygplan Cessna 182 Q

vid Bromma flygplats

den 18 december 1981

UTREDNINGSRAPPORT SE-IBK 28/81

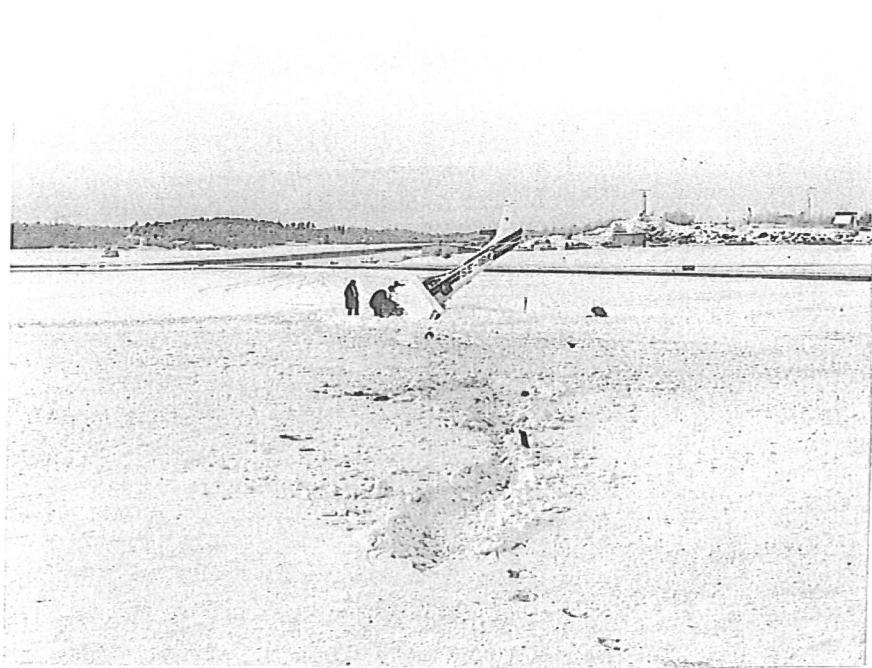
Flygplanet slog med nosen i marken öster om startbanan efter att ha svängt ca 180° . Första islagspunkten låg ca 40 m från fältgränsen.

Efter första islaget studsade flygplanet ca 50 m och kom att vila med nosen pekande mot bana 12/30, se Fig 1. Luftintagsfiltret hade därvid krossats. Det fanns inga spår av is på flygplanets vingar. Motoris kunde ej konstateras.

Fig 1. Haveriplats

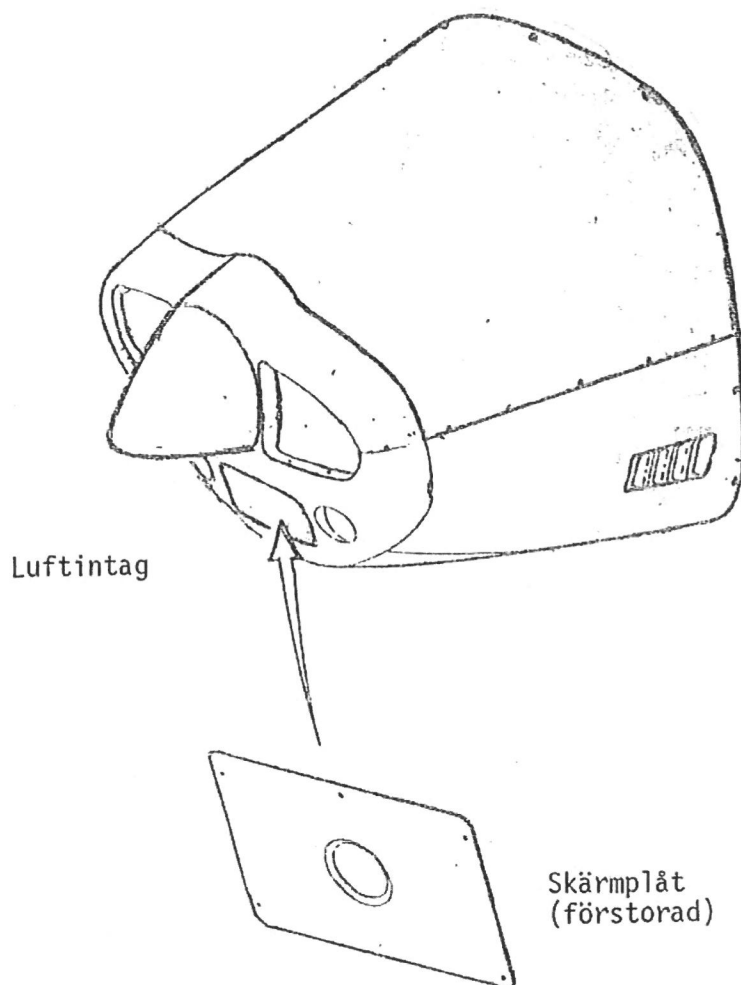
Flygplanet var utrustat med s k "Winter kits" som bestod av en skärmlåt av plast som minskade luftgenomströmningen förbi motor-cylindrarnas kylflänsar och till motorns förgasare. Syftet med plåten över förgasarens luftintag är enligt tillverkaren att minska lufttillförseln till motorn i extremt kallt väder för att förhindra att luft-bränsle blandningen blir för mager. På skärmlåten, som reducerade luftintagets yta med ca 75 %, står följande meddelande: "This plate not to be used when temperature exceeds + 20⁰ F" (-6,7⁰ C). Fig 2 nedan.

Fig 2. Skärmlåten framför luftintag.

Enligt motortillverkaren har flygplanet med skärmlåt monterad utan problem flugits vid temperaturer som överskred $+ 20^{\circ} \text{ F}$ ($- 6,7^{\circ} \text{ C}$). I den svenska flygplanshandboken anges att skärmlåten skall monteras bort då marktemperaturen kontinuerligt är högre än $- 5^{\circ} \text{ C}$. Skärmlåten hade monterats i början av november. Mellan monteringsdagen och haveridagen var flygplanet i luften vid 26 tillfällen fördelade på 16 dagar. I vart fall under 11 av dessa dagar då 18 av flygningarna skedde rådde temperaturer överstigande $- 6,7^{\circ} \text{ C}$. De sista fem flygningarna - sammanlagd flygtid ca tre timmar - ägde emellertid rum efter 100-timmarstillsynen 1981-12-11 vid temperaturer lägre än $- 6,7^{\circ}$.

Luftintaget var såsom tidigare angivits avskärmat till ca 75 % av en skärmlåt. En partiell blockering av filtret gav därför en större negativ inverkan än om lufttillströmningen kunnat ske genom hela luftintaget. Risken för igensotning hade i sådant fall varit mindre.

På skärmlåten anges att den skall avlägsnas då temperaturen överstiger $+ 20^{\circ} \text{F}$ ($-6,7^{\circ} \text{C}$). Vid tillfället understeg temperaturen $-6,7^{\circ} \text{C}$ men flygplanet hade sedan skärmlåten monterades för det mesta flugits vid temperaturer överstigande $-6,7^{\circ} \text{C}$, alltså under förhållanden då luft-bränsleblandningen tenderar att bli för rik, vilket kan förorsaka en beläggning på tändstiften.

Det bör övervägas om användning av skärmlåt av aktuellt slag bör tillåtas i Sverige.
