## *Slutrapport RL 2019:07*

**Olycka vid Othem, Gotland, den  
11 augusti 2018 med flygplanet D-EHAC  
av modellen Bölkow BO 208 C Junior,  
opererat av en privatperson.**

Diariernr L-98/18

2019-05-06

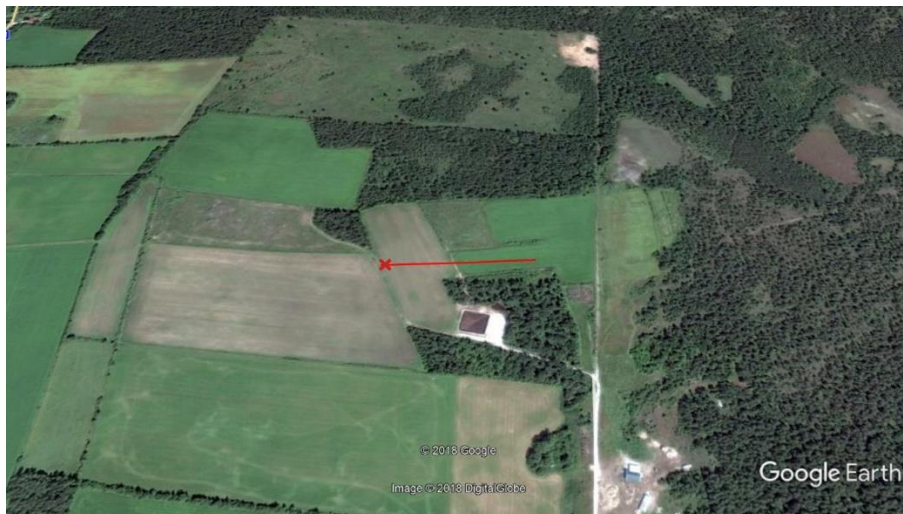
Enligt haverikommissionens mätning var fältet 580 meter långt och 40 meter brett på den smalaste delen. Fältet genomkorsades av två igenlagda diken där ytan hade ojämnheter som var fem till tio centimeter djupa utmed ett horisontellt avstånd på en till två meter.

Bilden i figur 4 visar flygplanets ungefärliga rullsträcka och platsen för olyckan med ett rött kryss. De diken som syns på bilden var igenlagda vid olyckstillfället.

Figur 4. Flygplanets rullsträcka och olycksplatsen. Karta från Google Earth: © Lantmäteriet Dnr R61749\_190001.

Haverikommissionens undersökning av fältet har visat att det genomkorsades av ett igenlagt dike där ytan hade ojämnheter som är fem till tio centimeter djupa utmed ett horisontellt avstånd på en till två meter. Enligt 3 kap. 2 § i Transportstyrelsens föreskrifter och allmänna råd om utformning och drift av flygplatser som inte kräver godkännande (TSFS 2010:123), ska ytjämnheten på en bana vara sådan att ett flygplan utan olägenhet kan framföras på banan. Haverikommissionen anser emellertid att ojämnheterna på den aktuella banan var sådana att de kunde bidra till studsar i samband med start och landning.

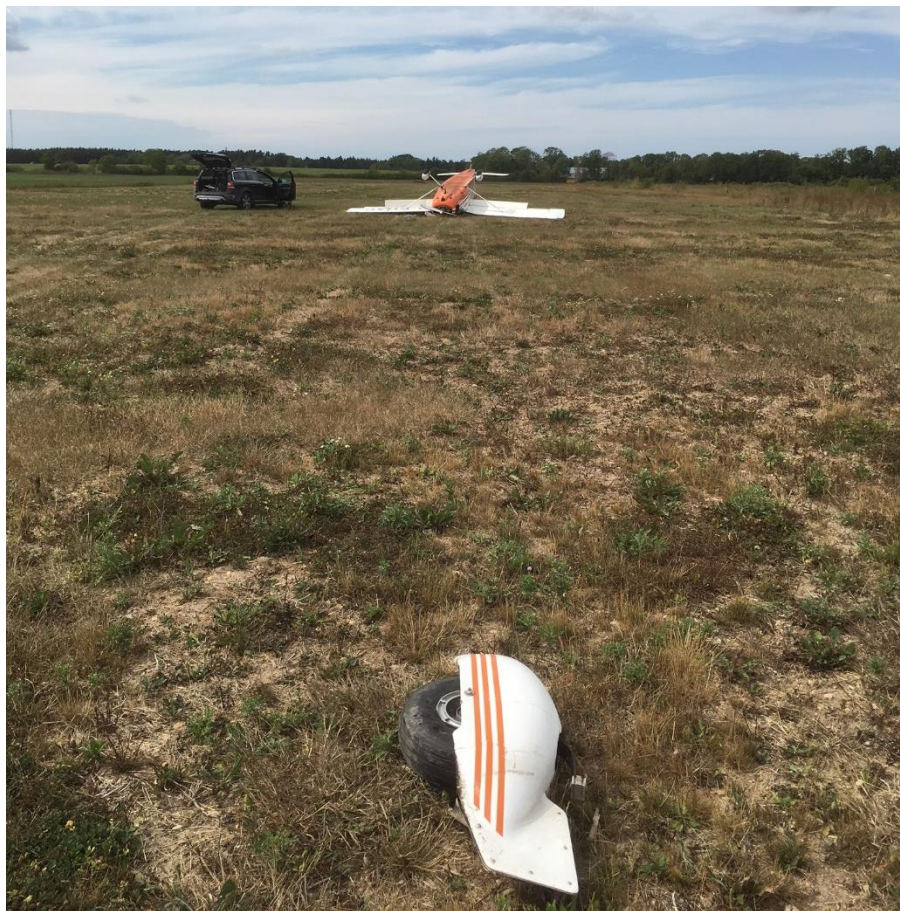
Flygplanet hamnade på rygg. Noshjulet syns längst ner på bilden i figur 5.

Figur 5. Noshjulet och flygplansvraket. Bilden är tagen i östlig riktning. Foto: Ägaren.

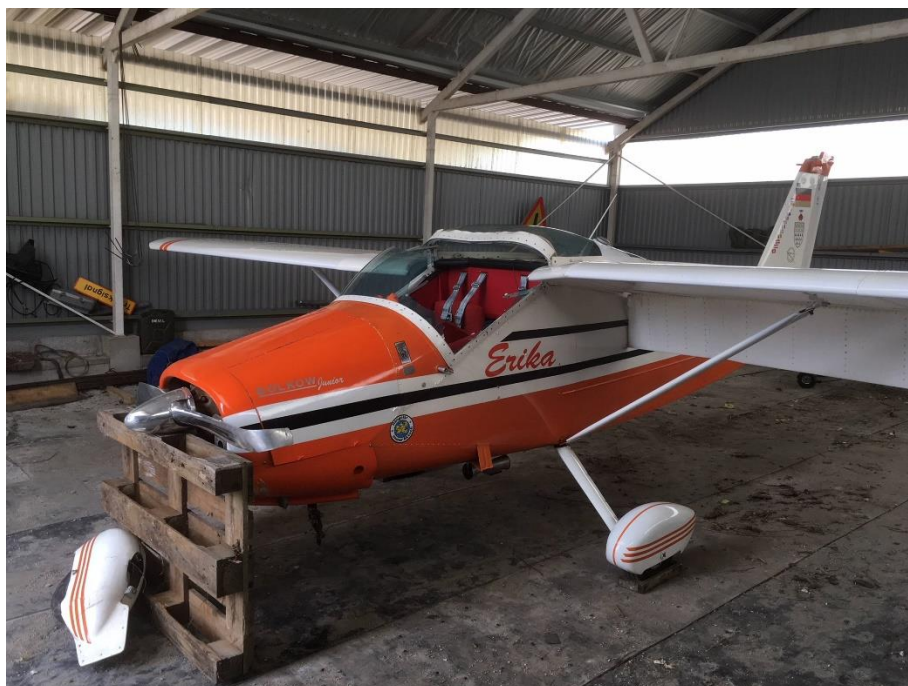
Figur 6. Flygplansvraket efter bärgning till hangar.

Flygplanet hade synliga skador på följande komponenter:

- Propeller och spinner
- Motorkåpor
- Noslandstället
- Noshjulsåpan
- Vindruta och störtbåge
- Vänstra vingens bakre infästning, vingpets och klaff
- Övre delen av höjdrodret och fenan
- Sporren och dess infästning

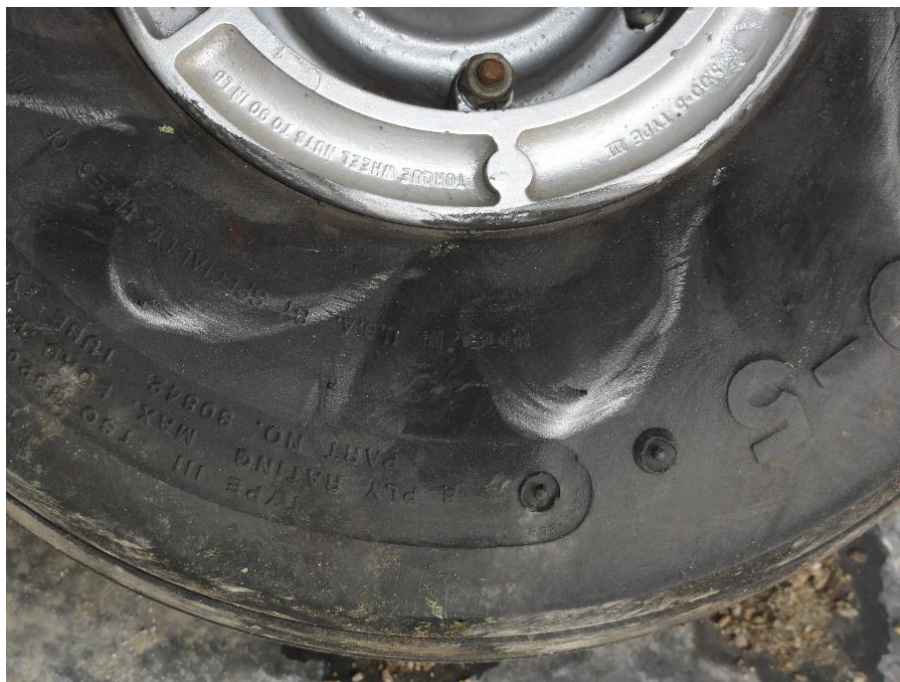
Det fanns även färgspår på noshjulets båda däcksidor som visar att däckets har kommit i kontakt med hjulkåpan (se figur 7).

Figur 7. Spår på däckets från hjulkåpan.

Undersökningen av skadorna på noslandstället (se avsnitt 1.16.2 och 1.16.3) har visat att detta helt komprimerades i samband med landningen. Haverikommissionen har beräknat att noslandstället blev utsatt för en vertikal kraft motsvarande 3,4 G vilket innebär att det var en mycket hård landning. Dessutom visar spåren på däcksidorna att kraften på noshjulet varit betydande i samband med landningen.

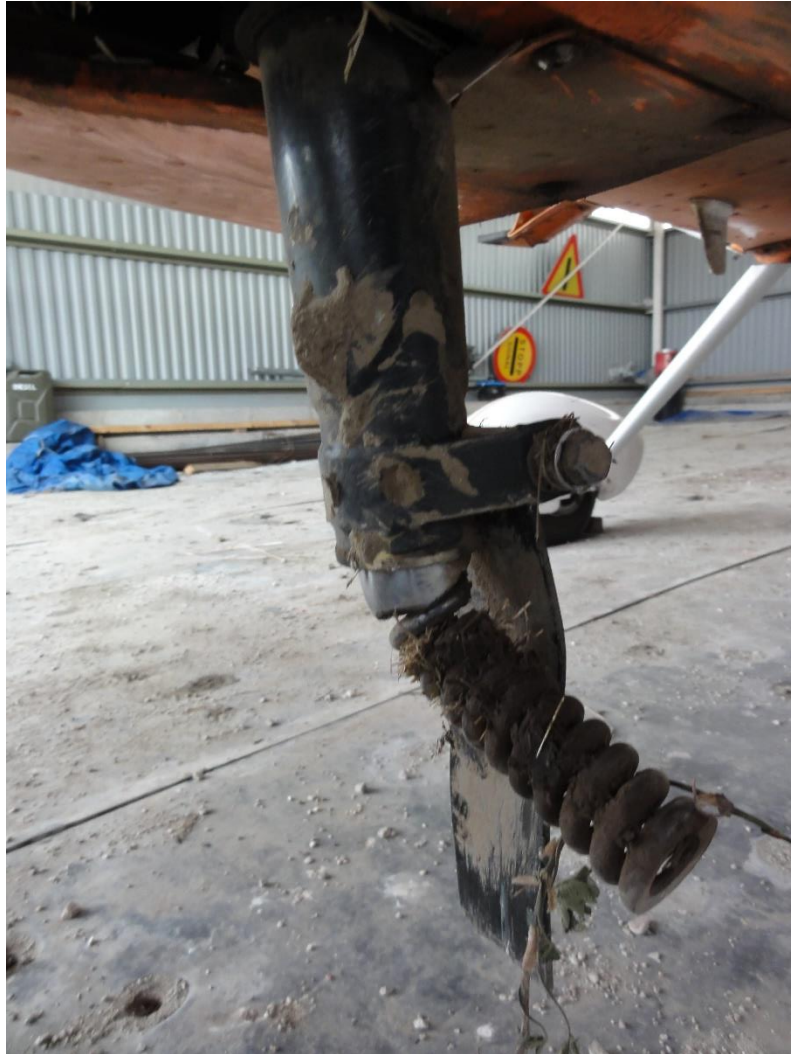
Noslandställets nedre del hade separerat från flygplanet med brottytor dels på kolvstången och dels på bladfjäders (se figur 8).

Figur 8. Noslandställets övre del.

Haverikommissionen bedömer att kolvstången brustit först i ett överbelastningsbrott och att bladfjäderenheten därefter brutits av när den nedre delen av noslandstället böjde sig rakt bakåt. Detta bekräftas även av de märken som uppstått på landställscylinderns baksida och av deformationsskadorna på den övre bladfjädern.

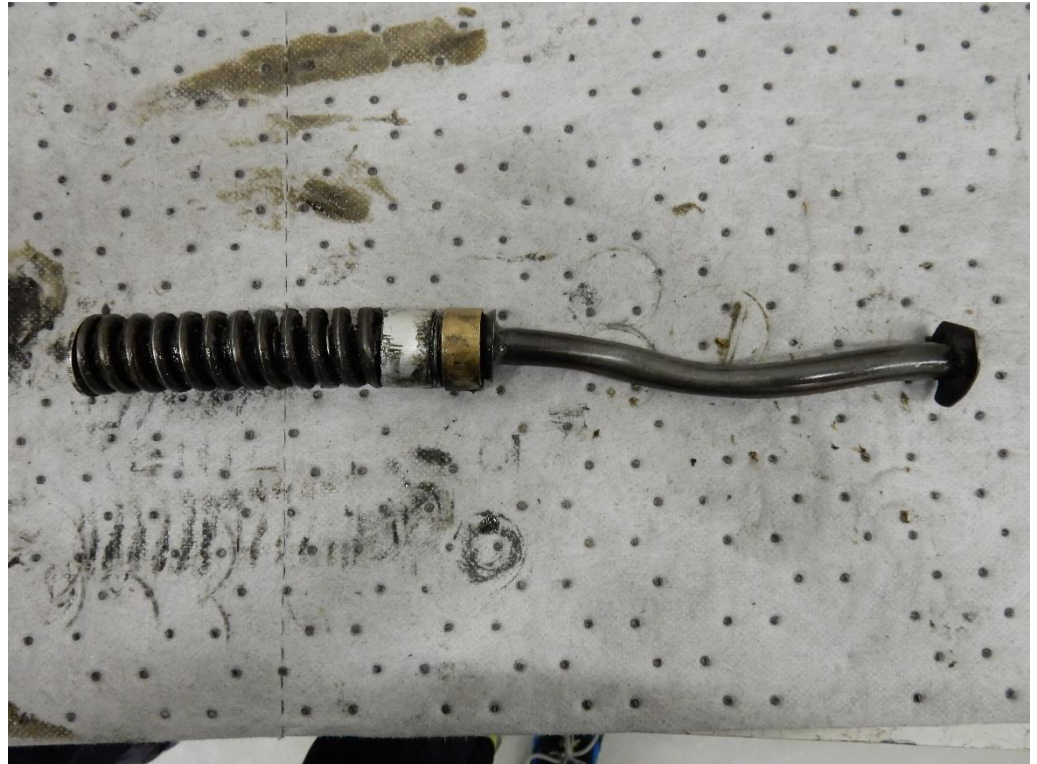
Metallstången i cylindern (konhållaren) var deformerad (se figur 9). Haverikommissionen har beräknat att stången hade utsatts för en knäckkraft motsvarande en G-kraft på 3,4 G.

Figur 9: Del av fjäderpaketet och den deformerade konhållaren.

Landställscylinderns utförande överensstämde inte med ritningarna. Den gasfjäder som ska finnas i landställscylindern var ersatt med ett spiralfjäderpaket med tillhörande stång och bussningar. Det är möjligt att de inre delarna av det befintliga landställsbenet härrör från den tidigare modellen.

Den felaktiga sammansättningen av noslandstället har medfört att detta helt saknade dämpning, vilket har bidragit till att flygplanet studsade i samband med landningen.
