STATENS HAVERIKOMMISSION (SHK)
BOARD OF ACCIDENT INVESTIGATION

Rapport S 1992:5
Sjöolycka 1991-11-05
10 nm öster om Teesport, England
Ärende S-09/91

Statens haverikommission (SHK) har undersökt en sjöolycka som inträffade den 5 november 1991 utanför Teesport, England, med ett ro-ro-fartyg, M/S Stora Korsnäs Link I.

SAMMANFATTNING AV UTREDNINGSRAPPORT S 1991:5

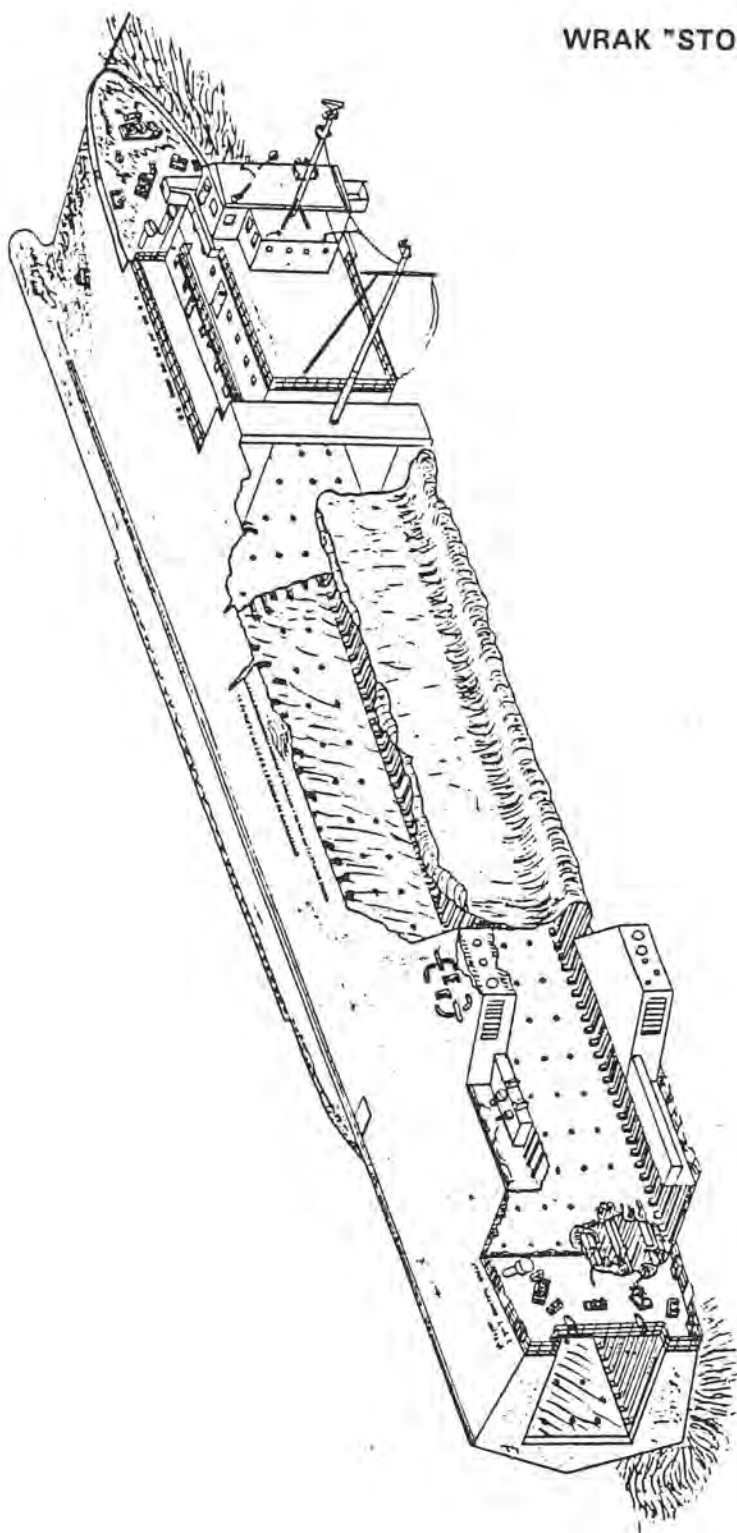
WRAK "STORA KORSNÄS LINK 1"

- o I slutskedet av brandens förlopp har explosioner orsakat förlisningen.
- o Dykarundersökningen har visat att i slutskedet explosion ägt rum i hjälpmaskinrummet varvid två stora hål slogs upp under vattenlinjen i fartygssidan.
