Rapport S 1994:1

Sjöolycka 1994-03-27 i Västerviks hamn,
H län med bogserbåten Olof från Västervik

Ärende S-03/94

SHK Statens haverikommission ■ Board of Accident Investigation

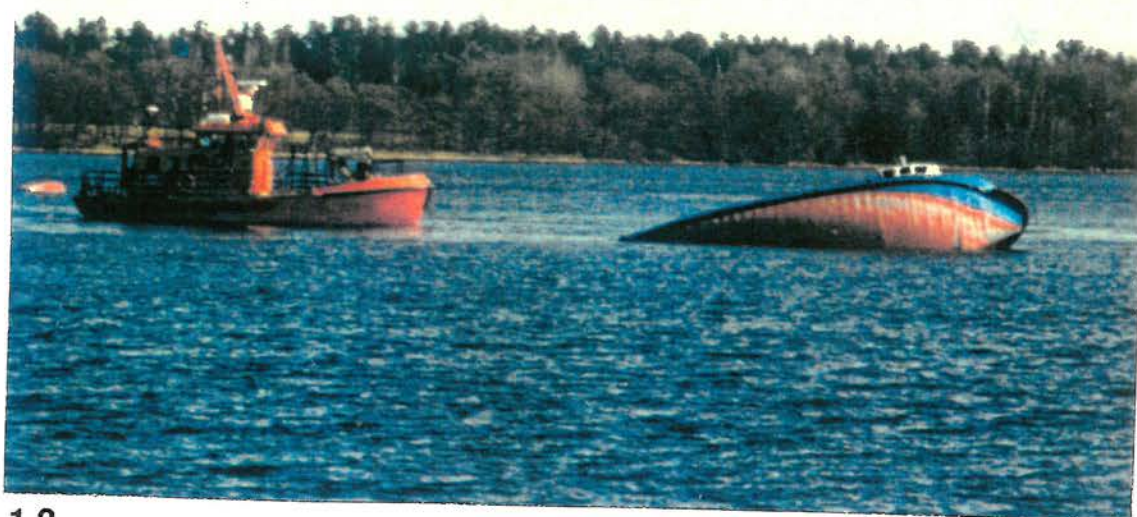
1.2 Kantrad vid olyckstillfället

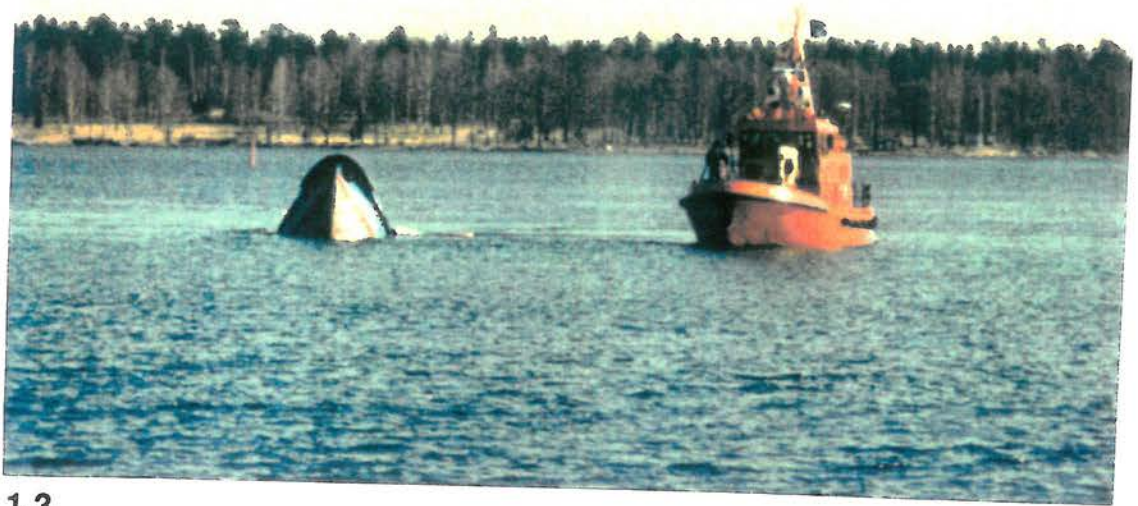
1.3 Sjunkande vid olyckstillfället

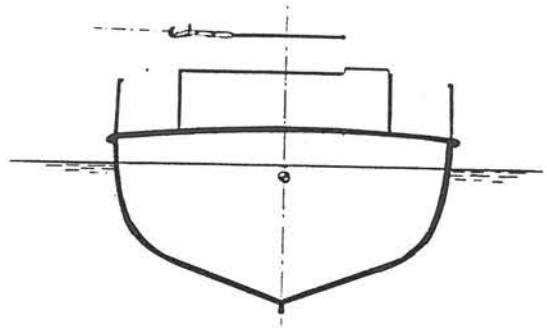
30° krängning
Rätande arm 0,20 m
Rätande moment ca 10 tonm
Krängande arm ca 1,7 m
Erf krängande kraft ca 6 ton,
uppnås vid vattenhastighet ca 2,5 m/s

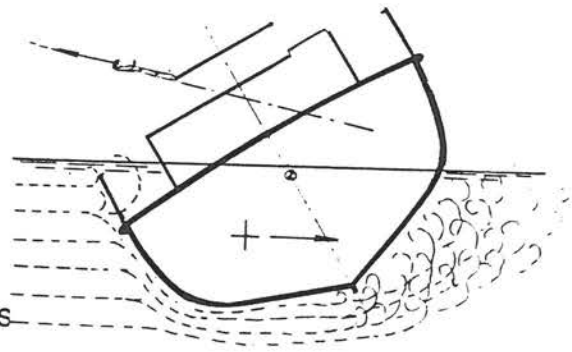
45° krängning
Rätande arm 0,19 m
Rätande moment ca 9,5 tonm
Krängande arm ca 1,3 m
Erf krängande kraft ca 7,3 ton,
uppnås vid vattenhastighet ca 2,7 m/s

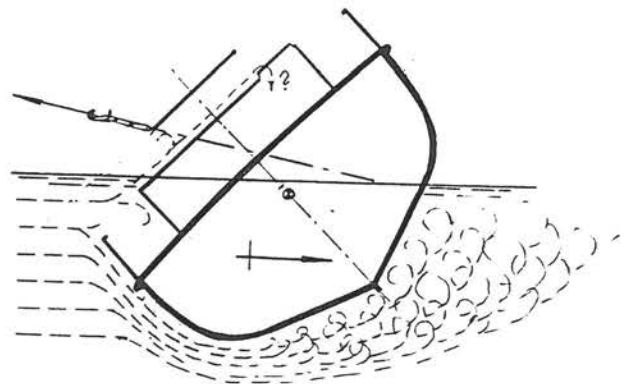
60° krängning
Rätande arm 0,14 m
Rätande moment ca 7 tonm
Krängande arm ca 0,8 m
Erf krängande kraft ca 8,8 ton,
uppnås vid vattenhastighet ca 3,0 m/s
