## **Rapport S 1996:4**

**Passagerarfärjan Silja Symphonys  
Grundstötning den 7 februari 1996  
vid Södernäs fyr, AB län**

**S-02/96**

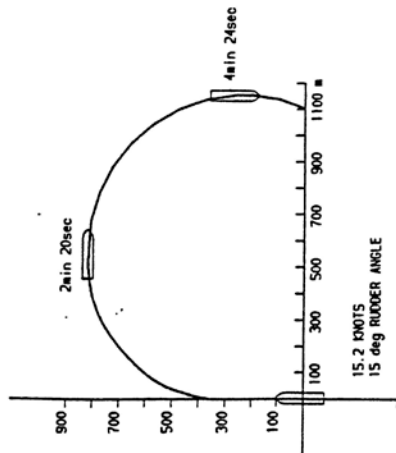
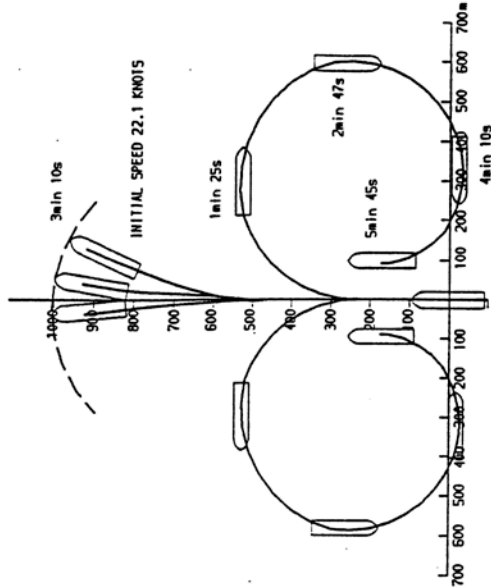
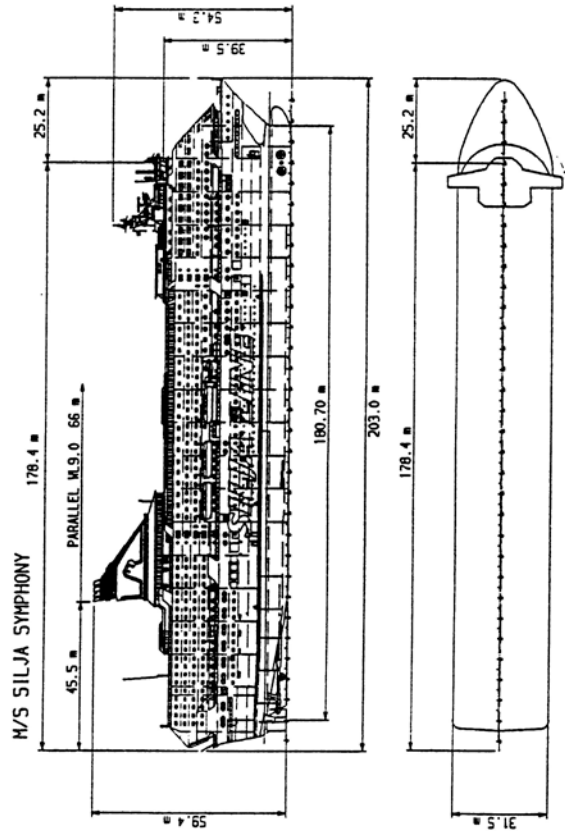
**COMPARISON OF TURNING (MAX RUDDER ANGLE) AND FULL ASTERN STOPPING ABILITY**

I de prov som genomfördes före leveransen av fartyget ingick ett antal manöverprov som visar fartygets förmåga till undanmanövrer och stopp i nödlägen. Proven utfördes på öppet vatten och med effektbegränsarna urkopplade. Resultatet av fyra av dessa prov visas i **figur 1.2**. Proven visar att fartyget på rak kurs med 22 knops fart stannade helt drygt tre minuter efter det man slagit full back på båda propellrarna och att stoppsträckan var cirka 1 000 m.
