# UTREDNINGSRAPPORT

beträffande tankmotorfartyget THUNTANK 5:s  
grundstötning vid Gråsjälsbådan 1986-12-21

Avgiven av Sjöfartsverket, sjöfartsinspektionen  
Mars 1987

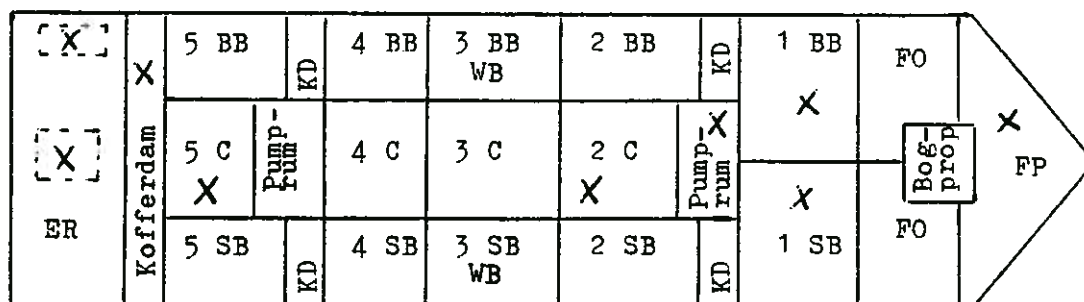
MT THUNTANK 5; Förenklad skiss utvisande belägenheten av skadade tankar.

- 2.1 Fartygets skador: Vid dykarundersökningen efter lossdragningen konstaterades följande skador: förpikstank och lasttankar nr 1 styrbord och babord var läck, förliga pumprummet och lasttank 2 center läck, 3:ans styrbords vattenbarlasttank läck, lasttank 5 center läck, kofferdammen för om maskinrummet läck, babords bränsletank under maskinrummet läck samt tanken under huvudmotorn läck.

Förpiktank	läck (spricka)
Djuptankar/bog prop.rum	täta
Tank 1 SB/BB	båda läck
Förl. pumprum	läck
Tank 2 SB/CL/BB	tät/läck/tät
Tank 3 SB/CL/BB	läck/tät/tät
Tank 4 SB/CL/BB	täta
Aktra pumprum	tätt
Tank 5 SB/CL/BB	tät/läck/tät
Kofferdam	läck
Br.O. tankar MR SB/BB	tät/läck
Tank under HM	läck

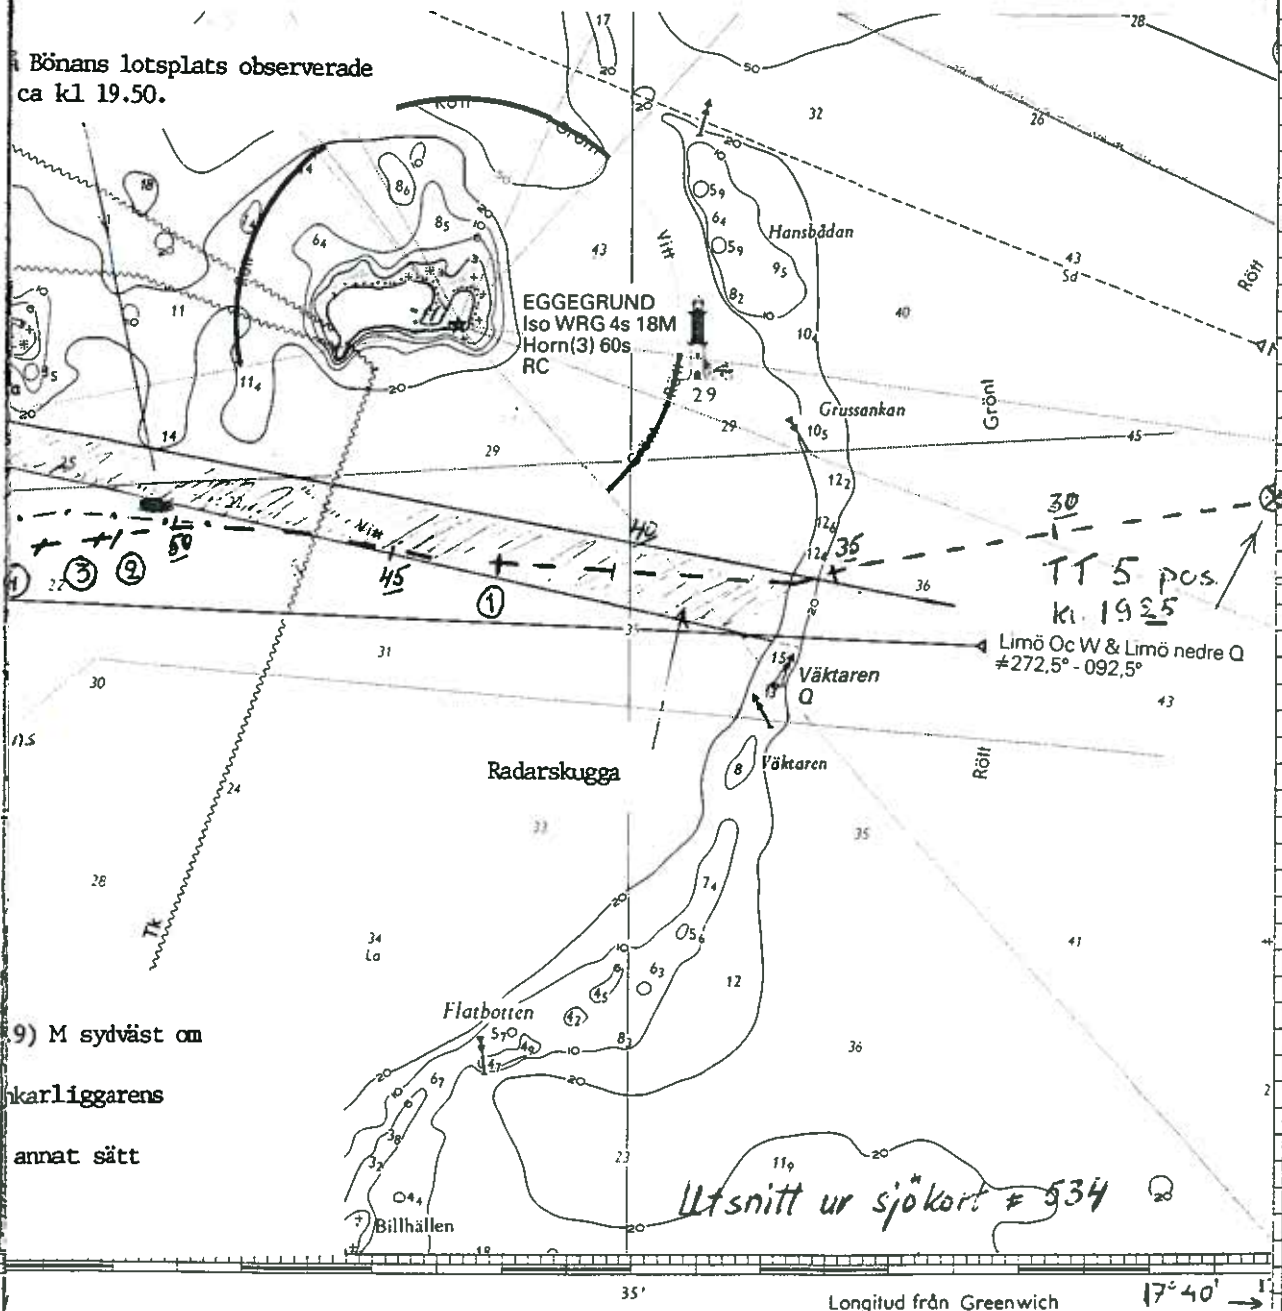
Utsnitt ur sjökort # 534

- 8) Fartygets grundstötningsposition observerad av lotsplatschef. Sannolik position, dock ej inmätt.

Bönans lotsplats observerade ca kl 19.50.

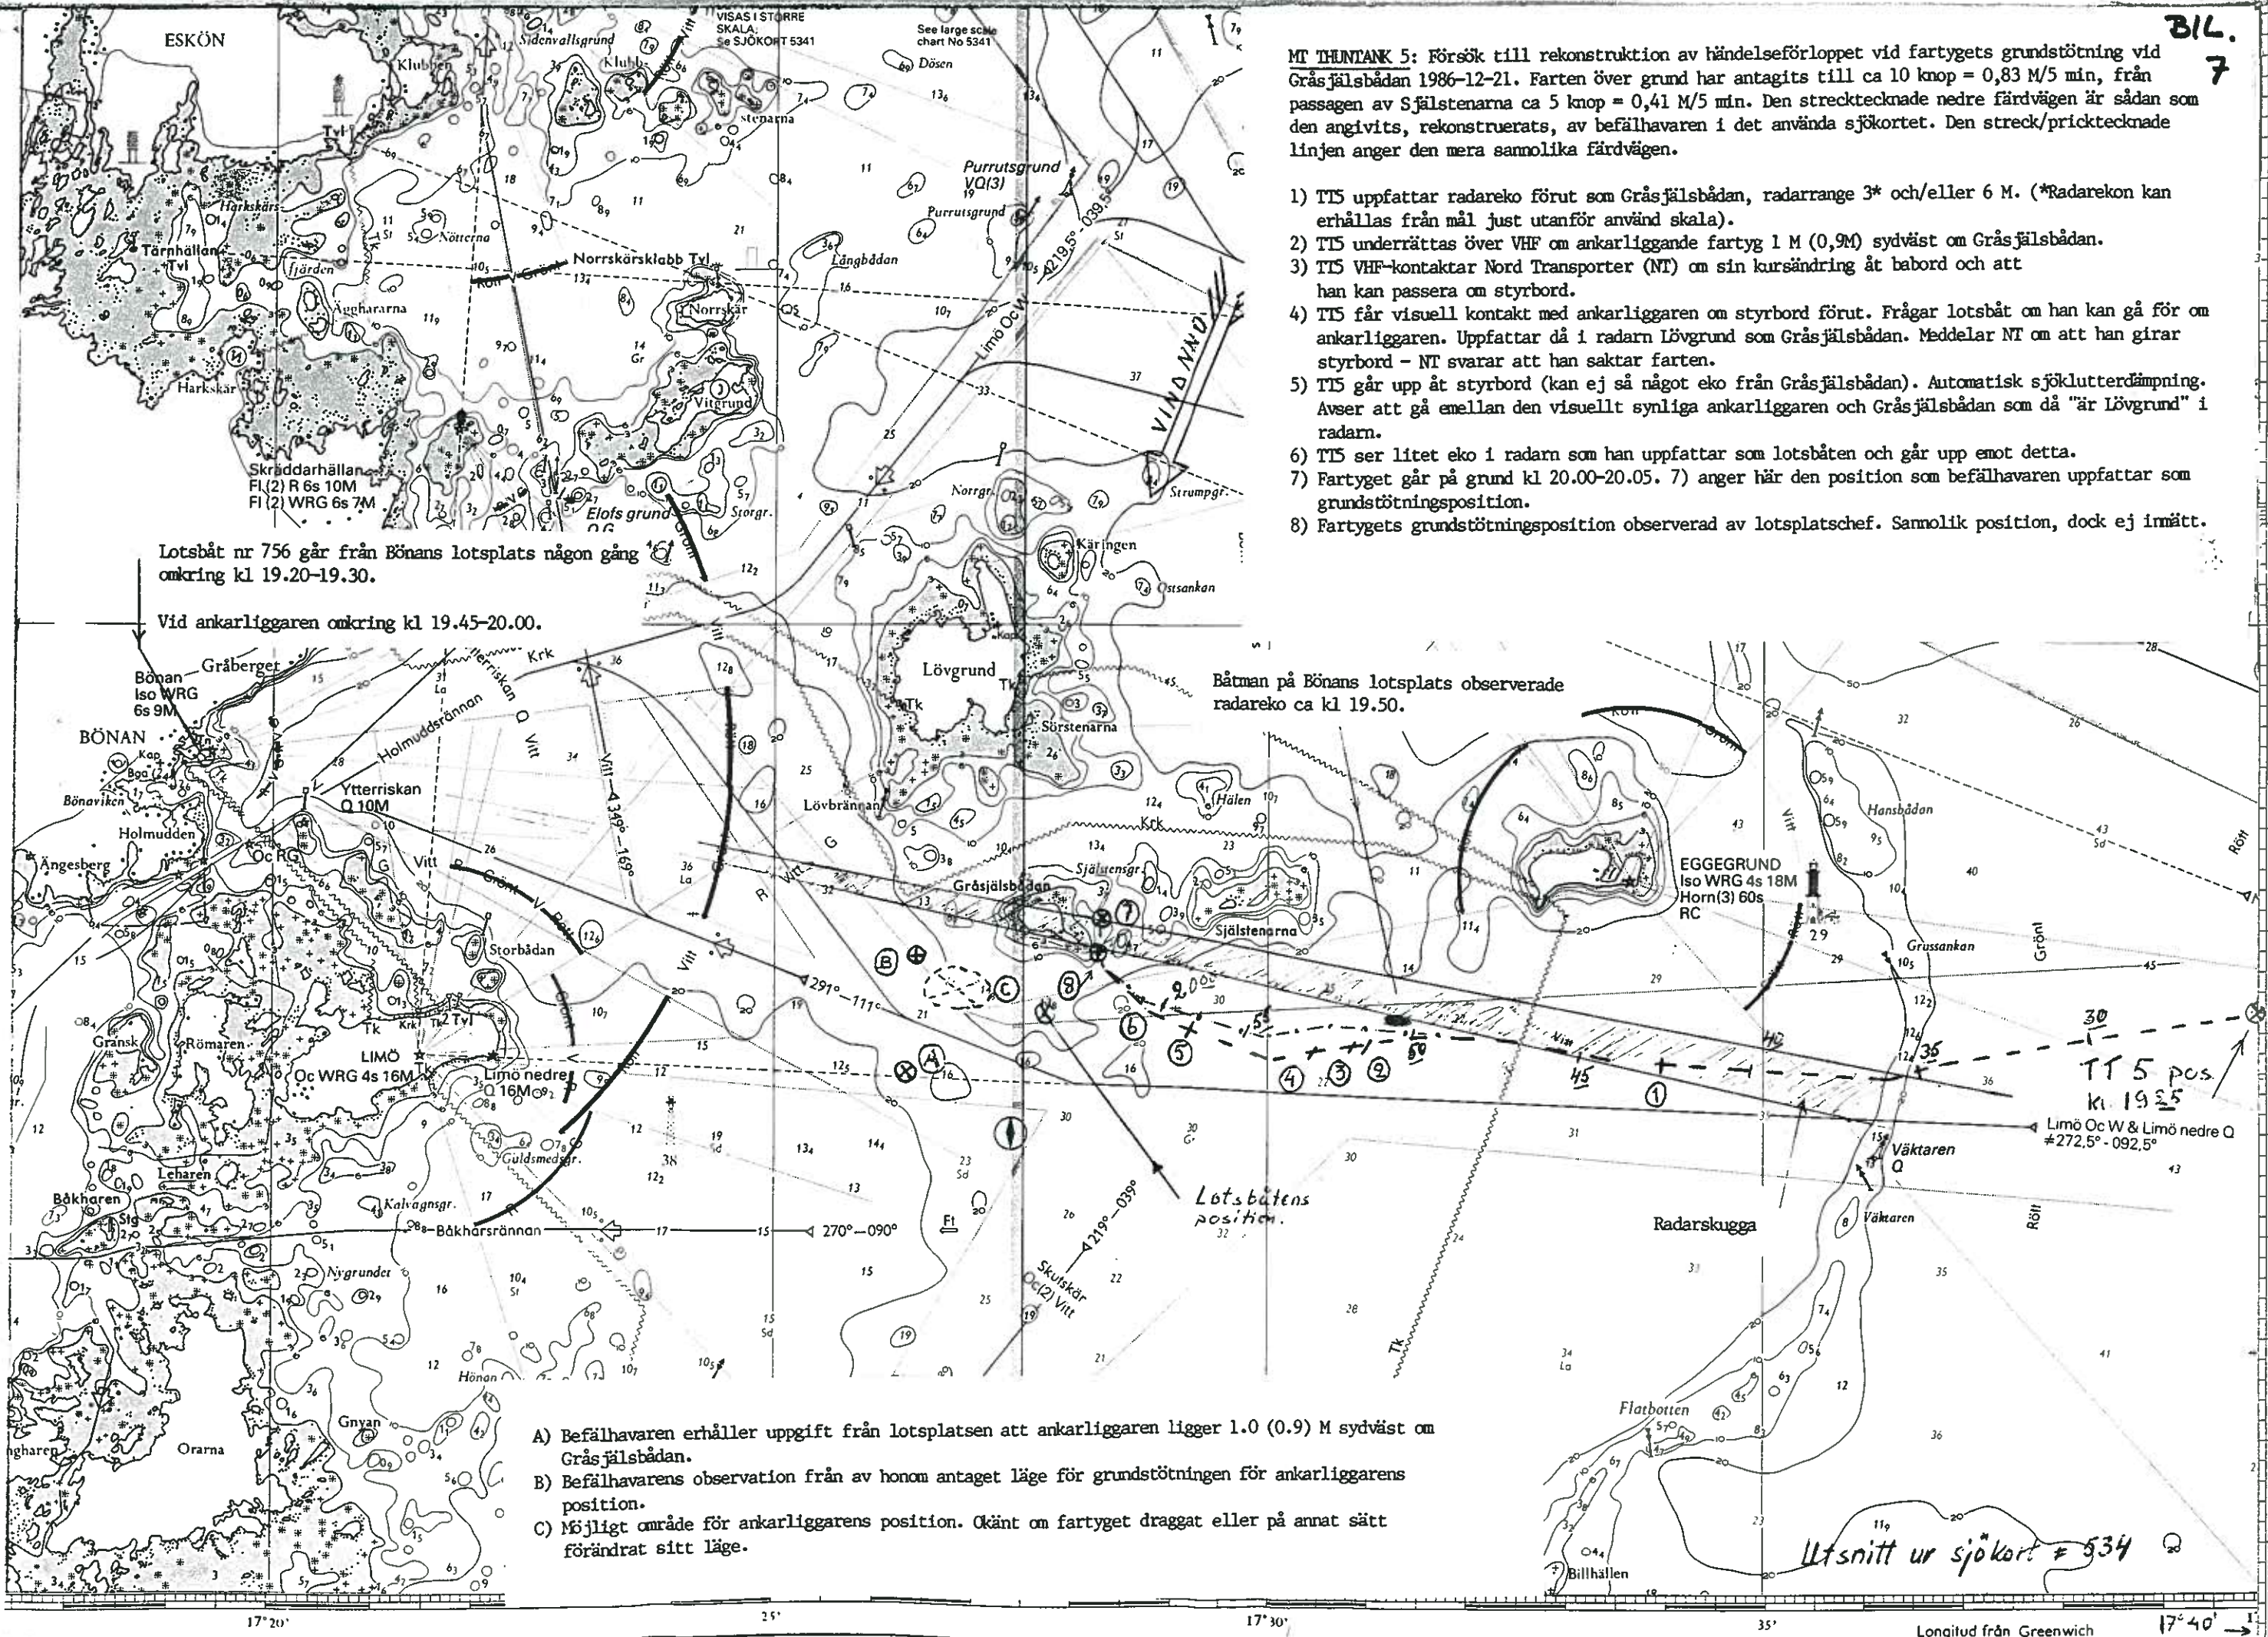
Utsnitt ur sjökort # 534

- A) Befälhavaren erhåller uppgift från lotsplatsen att ankarliggaren ligger 1.0 (0.9) M sydväst om Gräsjölsbådan.
- B) Befälhavarens observation från av honom antaget läge för grundstötningen för ankarliggarens position.
- C) Möjligt område för ankarliggarens position. Okänt om fartyget draggat eller på annat sätt förändrat sitt läge.
