## **Rapport O 1993:1**

**Drunkningsolycka 1992-09-08 vid I 16/Fo 31  
båttransport på sjön Mäen, Ljungby, G län**

**Ärende O-08/92**

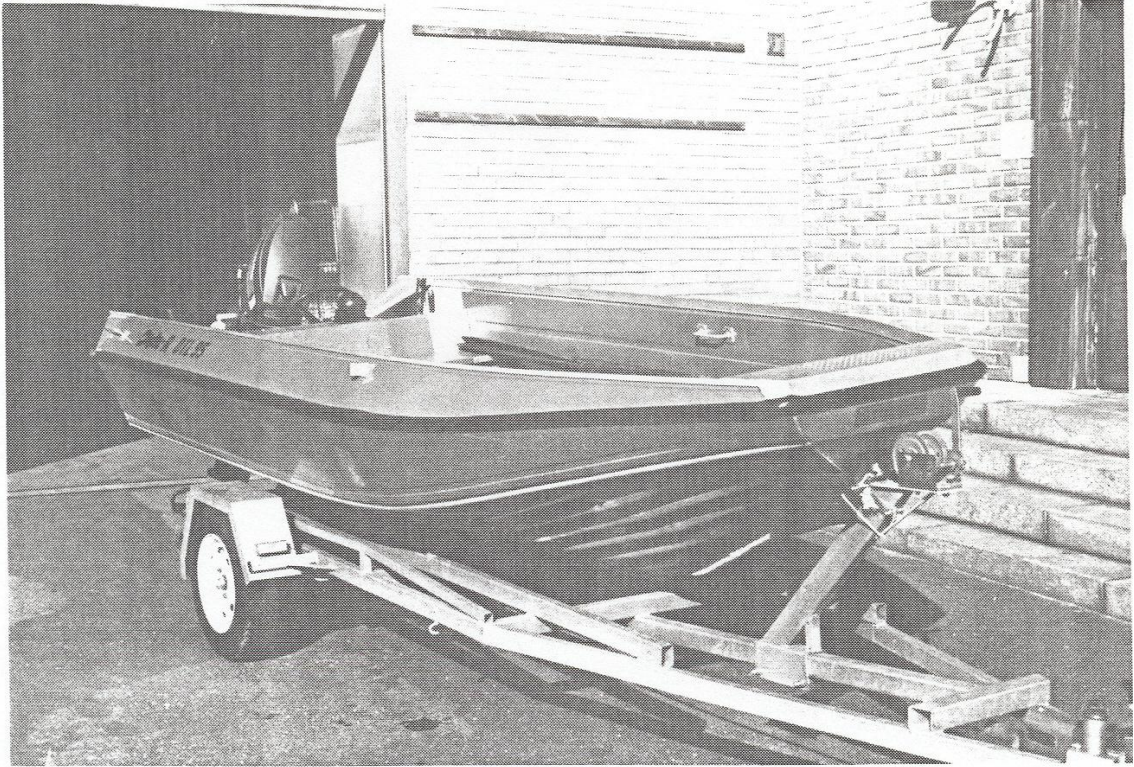
Båten är 4,5 m lång och har modellbeteckningen "Buster R DTL 95" (se bild 1 [bilaga 2](#)). Den är tillverkad i Finland och försedd med finska sjöfartsverkets typgodkännandeskylt. Skylten anger maximalt antal ombordvarande till 6 personer. De finska typgodkännandereglerna överensstämmer med motsvarande svenska regler.

Bild 1. Foto av den aktuella båten uppdragen på båttrailer.

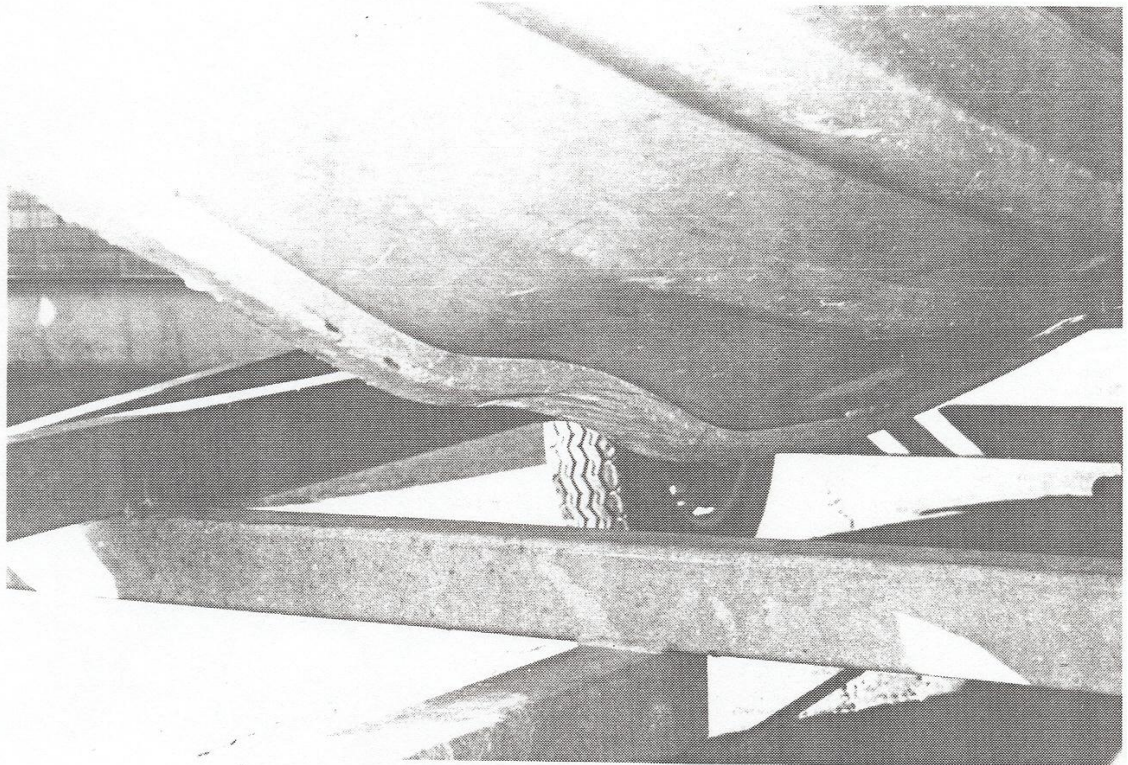
Vid SHK:s första besiktning av båten konstaterades en intryckningsskada i förstäven, ca 10 cm ovanför bottenprofilinjen (se bild 2 bilaga 2). Skadan bestod av en ca 10 x 15 cm oval och ca 3 cm djup intryckning. I skadan fanns tydliga skrapmärken. Skadan berörde också den påsvetsade förstärkningsprofil i aluminium som löper från förpiken och utmed hela köldelen.

För att bedöma skadans inverkan på olycksförloppet har genom försorg av tekniska roteln vid polismyndigheten i Halmstad en teknisk undersökning av båten verkställts. En noggrann kontroll av skadan visade att båten vid tung last tog in vatten genom tre små sprickor i skrovgodset.

Eftersom båten använts efter olyckan, bl.a. när man sökte efter den drunknade, har det inte med säkerhet gått att fastställa om skadan funnits vid olyckan och om inträngande vatten medverkat till att båten sjönk. Om skadan funnits under den tid om drygt två timmar före olyckan som båten legat i sjön Mäen kan följaktligen ca 120 l vatten ha funnits på durken under trätrallen.

Bild 2. Foto av intrvckningsskadan i båtens förparti.

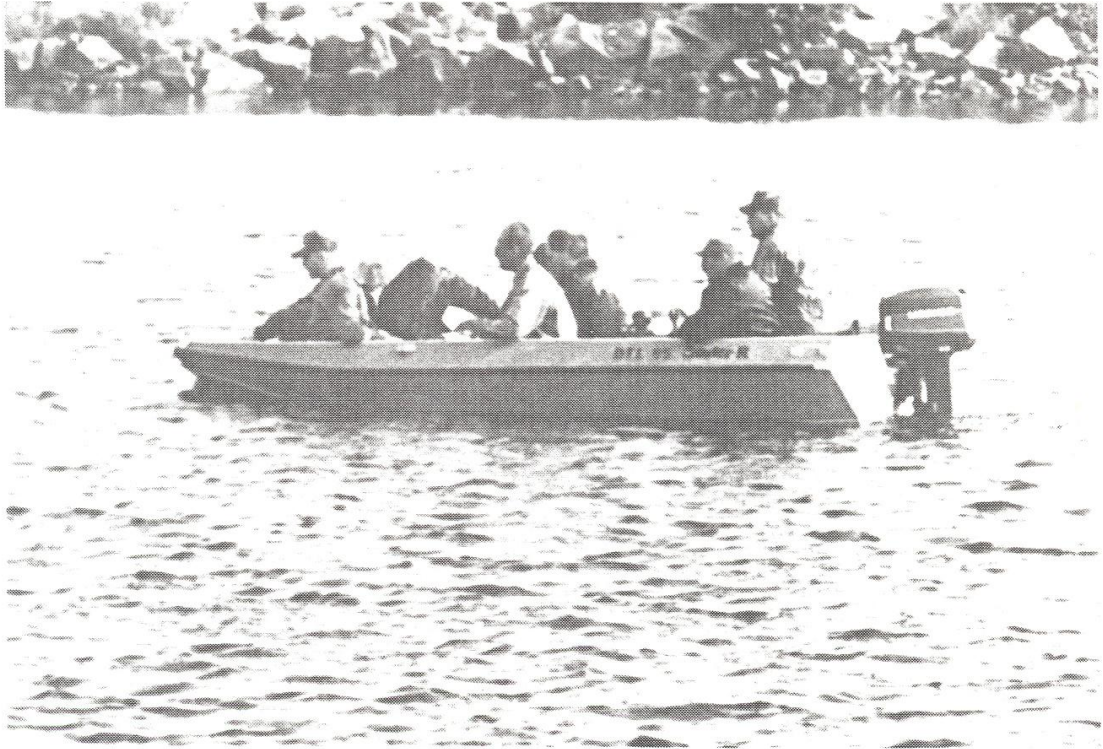
**Bild 3.**

Vid ett prov den 22 september 1992 sjösattes båten i torrt skick och lastades med åtta personer med samma placering som vid olyckan och med deltagande av de två officerarna som ägde respektive förde båten vid olyckan. När båten lastats låg den med fören något djupare i vattnet än med aktern. Båten kördes sedan under fartförändringar och videofilmades från land. När båten kördes med den hastighet som den enligt de båda officerarna hade vid olyckan låg fören så lågt i vattnet att bogskummet stänkte in över fören. Detta var särskilt märkbart i provets slutskede ca en timme efter sjösättningen (se bilaga 3). Då båten efter avslutat prov drogs upp på land uppmättes den innehålla ca 60 l vatten på durken under trätrallen.

Foto av båten vid prov med 8 personer med placering ombord som vid olyckan.

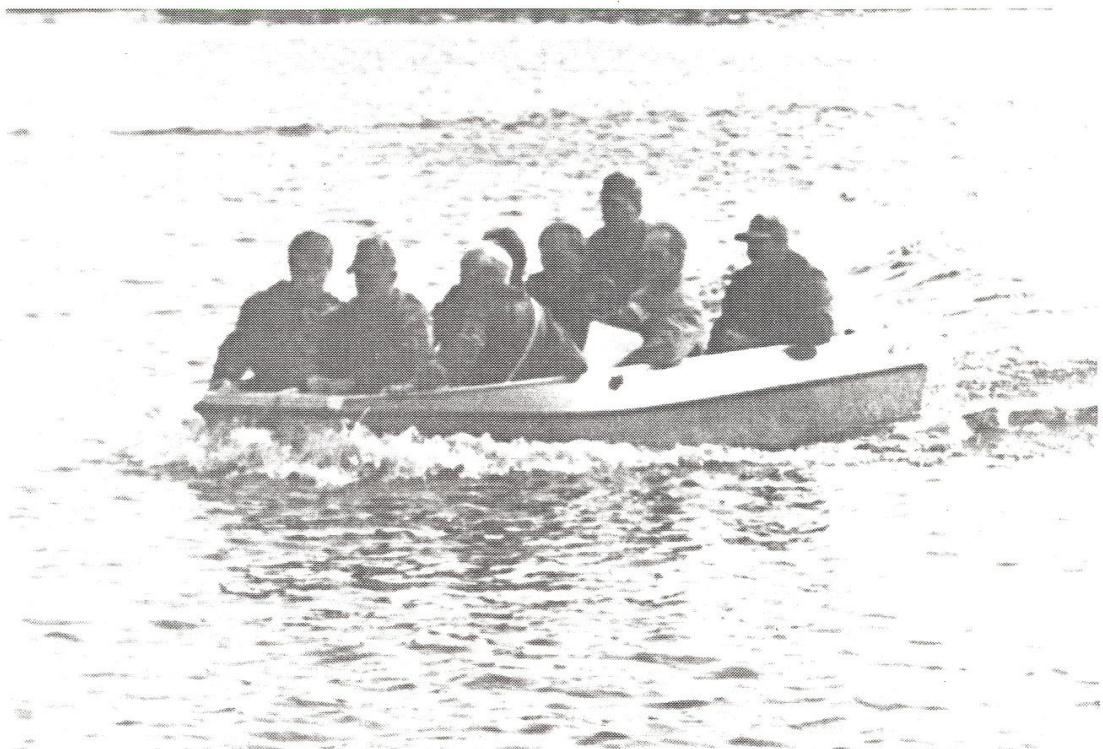
**Bild 4.**

Foto av båten under gång med den fart som besättningen uppskattade att den hade vid olyckan. Fotot togs efter ca en timmes prov i vatten. Då båten strax därefter togs upp innehöll den ca 60 l vatten som läckt in genom skadan i fören.
