STATENS HAVERIKOMMISSION (SHK)
BOARD OF ACCIDENT INVESTIGATION

Rapport O 1991:1
Brand 1990-07-16
Centralbadet och
Theatrum Oeconomicum
i Uppsala, C län
Ärende O-2/90

RAPPORT O 1991:1

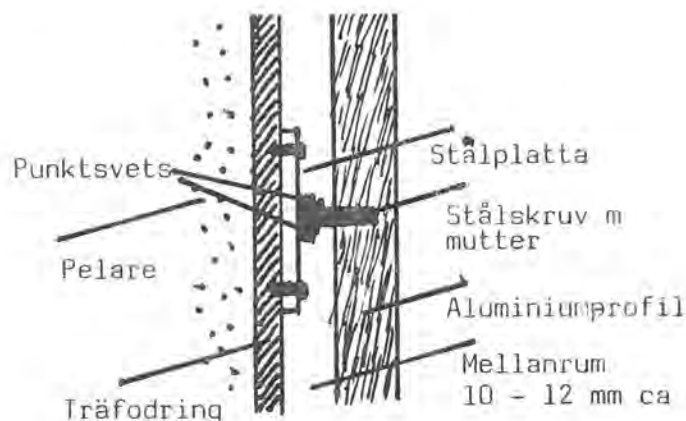
Skruvmutter med utförd punktsvetsning mot stålplatta

Montagemetoden som sådan är vanlig men det är ovanligt att bultskallarna svetsas mot plattor som sitter på brännbart underlag. Arbetet genomfördes normalt av två montörer som arbetade var för sig utan direkt samverkan. Under montagearbetet arbetade montörerna ensamma på byggarbetsplatsen vid badhuset. Vanligtvis arbetade en montör med svetsning och en med inpassning och glasning. Till och från deltog en av Lakemos arbets-

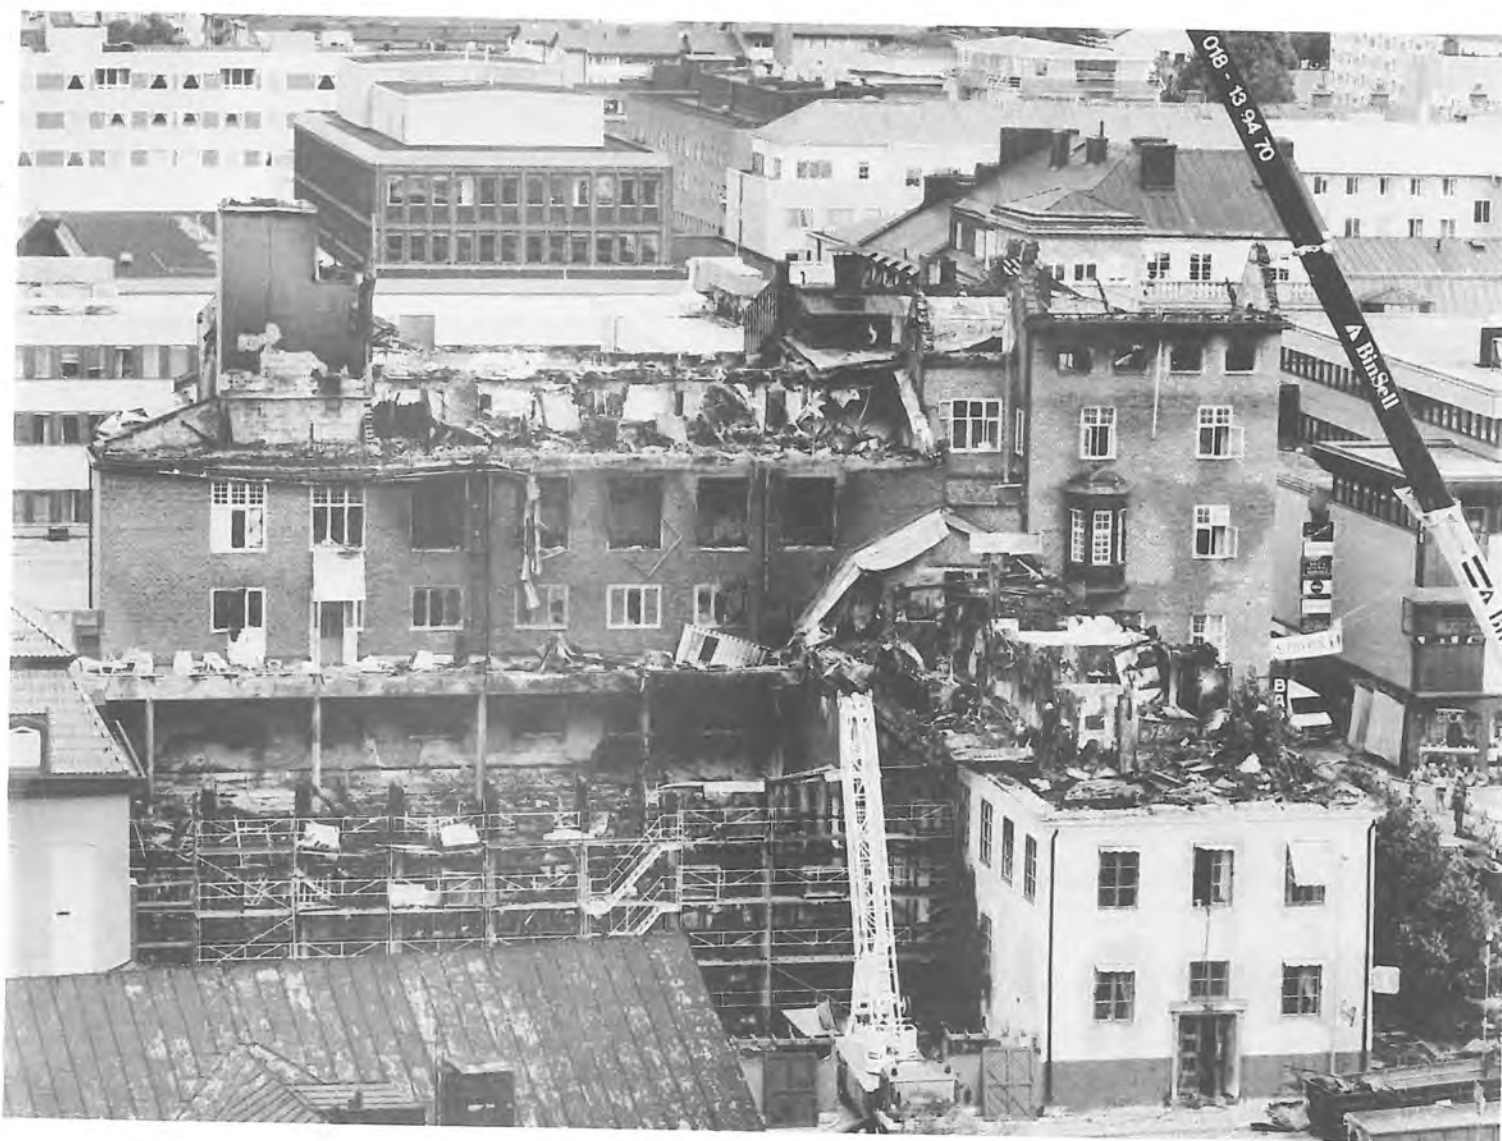
Simhallen brandskadades helt. Intilliggande utrymmen i direkt förbindelse med simhallen såsom bottenplanet i biblioteket och plan ett i Gamla badhuset brandskadades kraftigt. Gamla badhuset erhöll omfattande brand-, rök- och vattenskador i samtliga plan. Taket och övervåningen brändes av till största delen.

Theatrum Oeconomicum fick omfattande skador i det övre våningsplanet. Taket brann av helt. De nedre två planen fick rökskador och svåra vattenskador.

Totalbild över brandskadorna
Foto: UNT BILD, Uppsala, Staffan Claesson
