Rapport S 1996:1 B

**Rökdykarolycka ombord MV Baltic Link
den 3 oktober 1993**

i Storugns hamn, Gotland, I län

Rapport S 1996:1 - (Rapport B) **Ärende S-08/93**

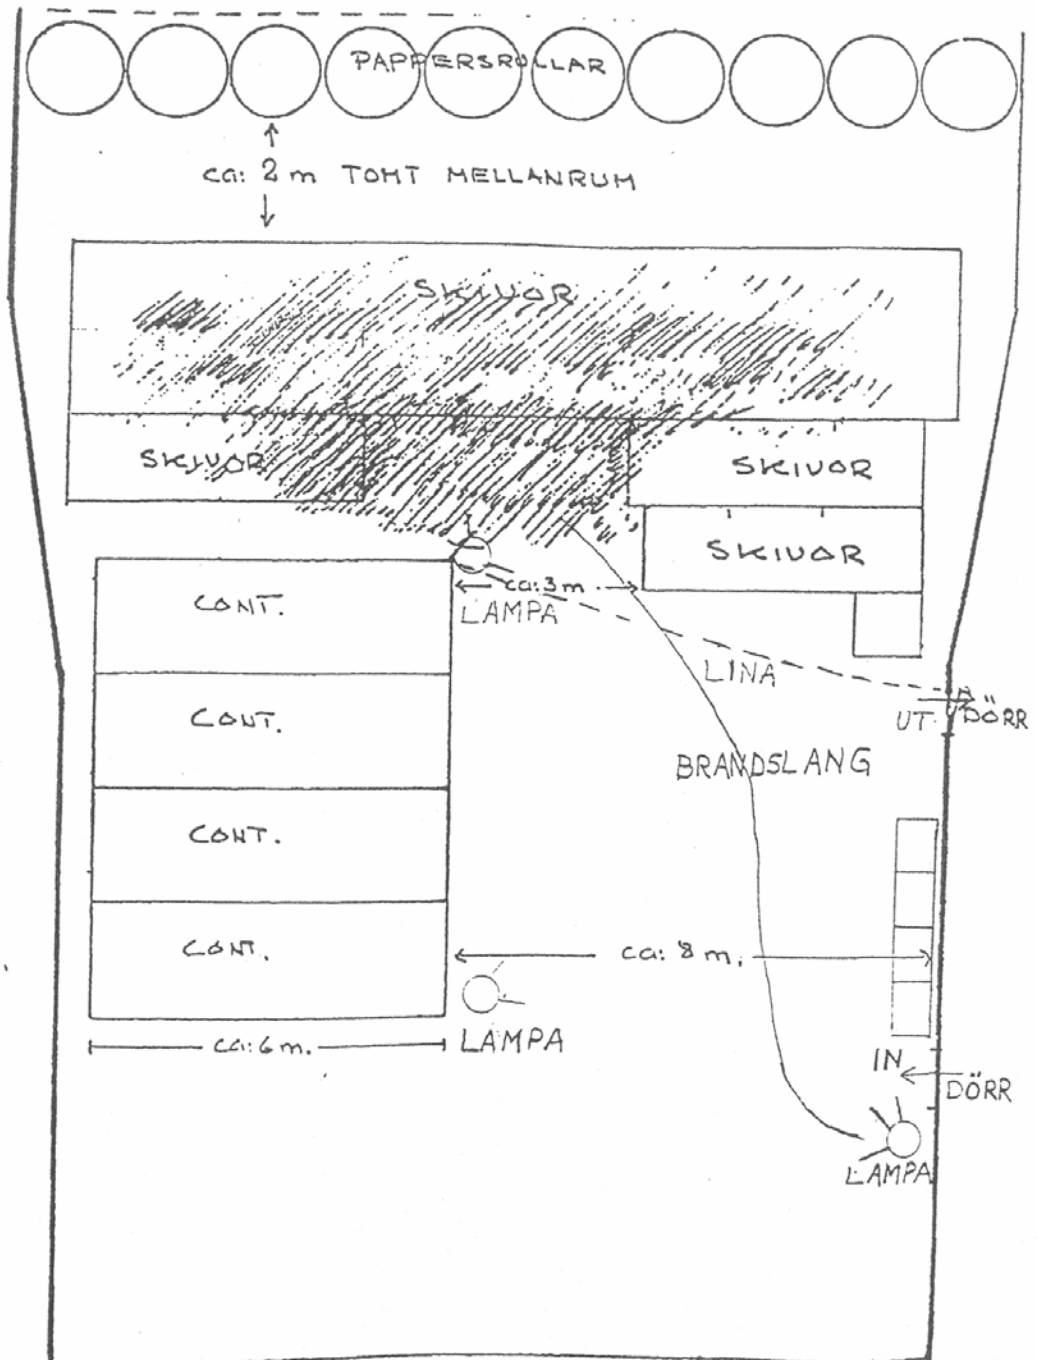
Bilaga 4

För belysningen användes tre strålkastare, varav en placerades nära ingångsdörren till lastrummet och de två andra i var sin ände av de närmaste containrarna. Dessa två riktades så att de skulle lysa mot boardlasten och akterrampen. Mellan utgångsdörren och hörnet på containern längst förut monterades ledlinan (se bilaga 4).

Den ledlina, som monterats, var så placerad att rökdykarna måste kliva över den när de flyttade skivorna akterut. För att underlätta arbetet tryckte därför ett par rökdykare ner linan mot däckets genom att placera några skivor tvärs över den.
