**Brand den 5 mars 1994
vid Nåsvägen 34, Stockholm, AB län**

O-01/94

Rapport O 1995:01

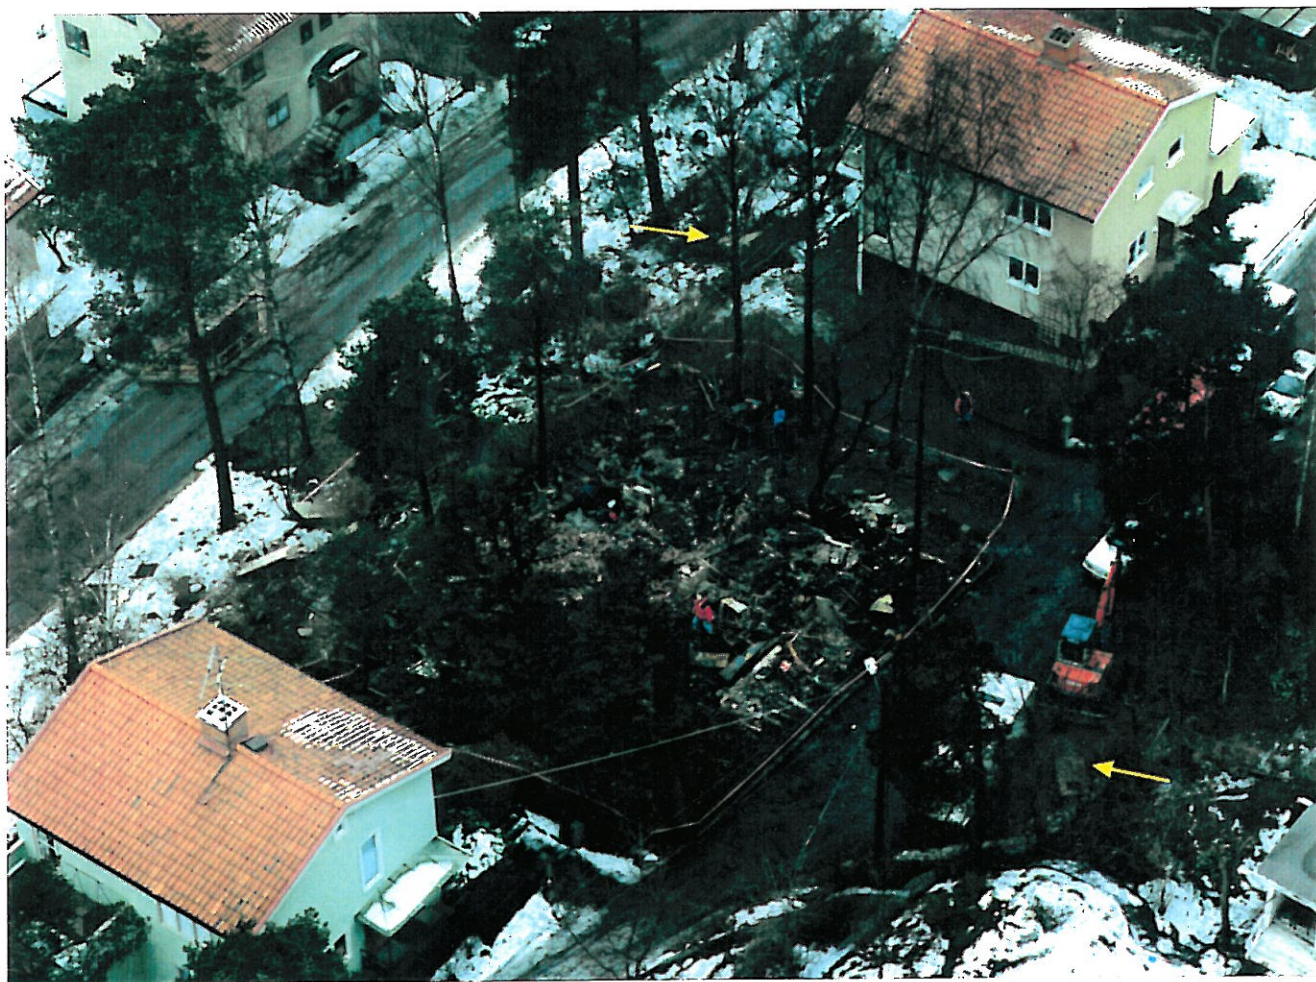
Figur 1 Foto ur polisens undersökningsprotokoll

Lördagen den 5 mars 1994 hörde närboende en kraftig explosion från huset och såg garageporten samt ytterdörren slungas bort från huset. Omedelbart därefter började en häftig brand. En av de närboende ringde SOS larmcentral. Larmet kom in till Stockholms brandförsvaret kl. 11.48. När brandförsvaret kom till platsen tio minuter senare var husets samtliga tre plan övertända. Huset med inredning och lösöre totalförstördes. Inga personskador uppstod.

Övre pilen visar garagedörren i slänten sydväst om huset. Nedre pilen visar platsen för anträffandet av entrédörren till mellanplanet.

Skadebilden efter olyckan, främst det förhållandet att garageporten och ytterdörren kastats relativt långt från huskroppen, liksom den mycket snabba övertändningen visar att branden haft ett explosivt förlopp. Det finns ingenting som antyder att det funnits några explosiva ämnen i huset vid tillfället. Den undersökning som gjorts av bilen och dess omgivning visar tydligt att branden inte initierats genom antändning av bensin från bilen eller dess omgivning.

Garageporten och ytterdörren, som båda har slungats bort från huset, satt i olika fasader. Det måste därför antas att centrum för explosionen har varit beläget någonstans inne i byggnaden. Den enda möjligheten att förklara ett sådant förlopp är att gas läckt in i huset, tillsammans med luft bildat en explosiv blandning och antänts t.ex. i samband med att en strömbrytare slagit till. En annan näraliggande möjlighet är att husets oljepanna, som är termostatstyrd, startat och att gas-luftblandningen därvid antänts. Antändningen kan antingen ha skett genom gnistbildning i oljebrännarens startströmkrets eller genom att blandningen sugits in i pannan genom det undertryck som skapas i pannans närhet av oljeaggregatets fläkt när aggregatet startar och därefter antänts i pannan. En annan möjlighet kan givetvis vara att blandningen antänts genom gnistbildning i någon termostatströmbrytare.

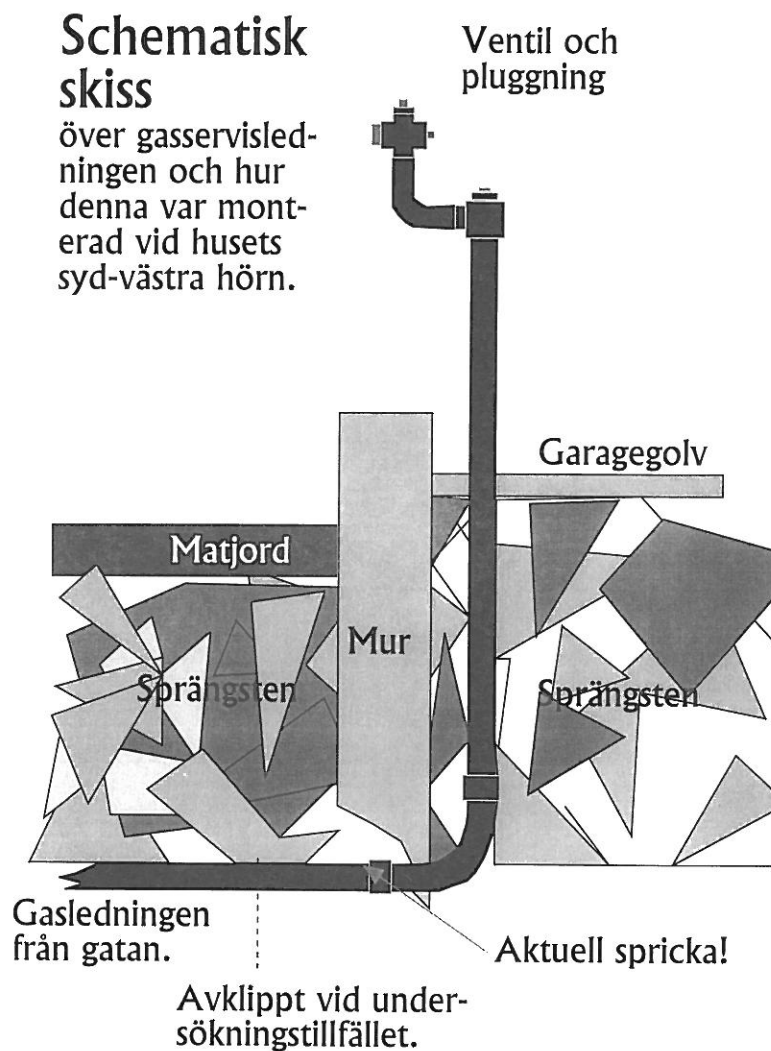
Figur 2 Skiss från polisens undersökningsprotokoll

Polismyndigheten inledde den 7 mars en teknisk undersökning efter branden. Vid undersökningen konstaterades bl.a. att den gasledning som tidigare försörjt huset med gas hade spruckit i en rörskarv omedelbart utanför husets grundmur. (Se figur 2 på nästa sida). Den bil som stått uppställd i garaget undersöktes också. Det kunde konstateras att bilen inte uppvisade några egentliga spår av brand på undersidan. Några spår efter bensinläckage kunde inte heller konstateras.

Den spruckna rördelen omhändertogs och sändes för metallurgisk undersökning. Undersökningen genomfördes av Institutionen för konstruktions- och produktionsteknik vid Tekniska högskolan i Linköping på uppdrag av Statens kriminaltekniska laboratorium. Undersökningen visade inte på några tecken på utmattning eller materialfel. Enligt institutionens uppfattning har brottet orsakats av överlast och bedöms ha skett i två steg. I första steget har brottet skett momentant och omfattat ca 15% av omkretsen. Denna öppning har sedan

korroderat en tid varefter ett nytt momentant brott har föranlett att röret spruckit till 90% av omkretsen. Institutionen drar också slutsatsen att rörgångarna har fungerat som försvagning och sprickanvisning.

Vid brandplatsundersökningen konstaterades att den gasledning som ledde in i huset hade ett brott. Brottet har orsakats av överlast och får bedömas ha skett i två steg. Först har ett mindre momentant brott inträffat. Denna öppning har sedan korroderat en tid, varefter ytterligare ett momentant brott ägt rum. De båda skadorna fanns i anslutning till varandra i en gängad rörskarv omedelbart utanför grundmuren. Detta innebär – eftersom ledningen var gasförande – att gas läckt ut och genom grundmuren kommit in i huset. Det har inte gått att fastställa när skadorna uppstått. Med hänsyn till explosionens kraft och brandens omfattning framstår det dock som osannolikt att endast den första, mindre skadan skulle ha kunnat medföra tillräcklig gasutströmning. Det måste därför antas att även den andra och större skadan tillkommit före explosionen. Vad som orsakat de båda överbelastningarna har inte gått att klarlägga. Det framstår dock med tanke på brottets lokalisering som sannolikt att orsaken varit en rörelse i huset eller den omgivande marken i kombination med den brottanvisning som utgjorts vid det första brottet av rörgångorna och vid det andra det tidigare brottet tillsammans med rörgångorna.

- 1 föreskriva att gastillförseln då abonnemang upphör skall stängas av på betryggande sätt och avstånd från hus samt
- 2 initiera arbete för att ta fram metoder för rörledningskontroll som inte förutsätter att rörledningarna frilägges.
