Rapport O 1994:1

**Brand den 30 november 1991
i ABB Relays AB:s lokaler i Västerås,
U län
O-09/91**

Statens haverikommission (SHK) har undersökt en brand som inträffade den 30 november 1991 i ABB Relays AB:s lokaler i Västerås, U län.

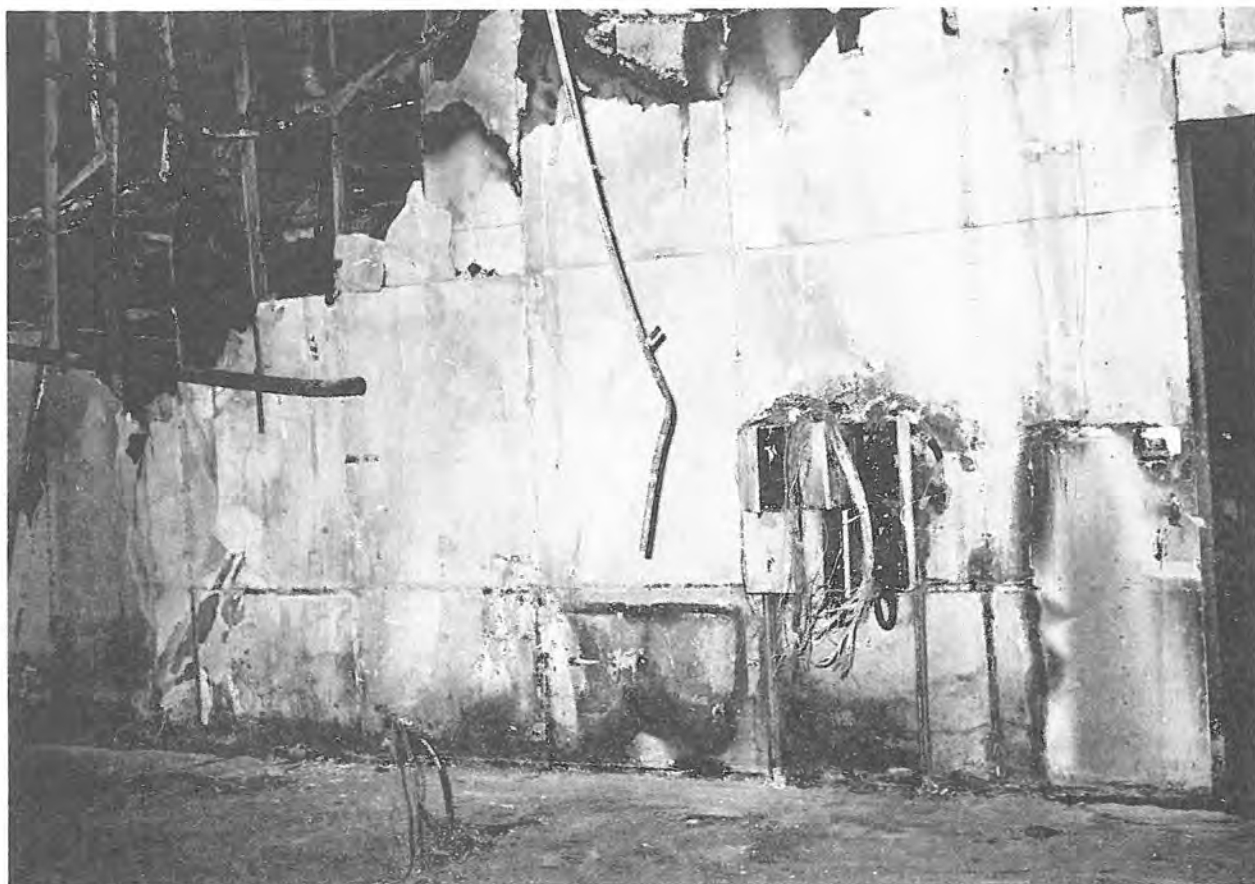
Väggen mellan lokalen A4–A6 och lokalen för plasttillverkning uppvisade brandskador som är karakteristiska för punktbränder. Längs golvet fanns fortfarande gipsskivorna kvar, men ca 0,8 m ovanför nivån på tvättmaskinen och upp mot taket var gipsskivorna bortbrända. Skadan hade en triangulär utbredning. Den lägsta punkten för skadan befann sig ungefär vid mittlinjen på tvättmaskinen (se figur 2).

Figur 2 Efter uppröjning. Till vänster syns en del av den triangulära skadan på väggen. Till höger den plats där varmvattenberedaren stått.

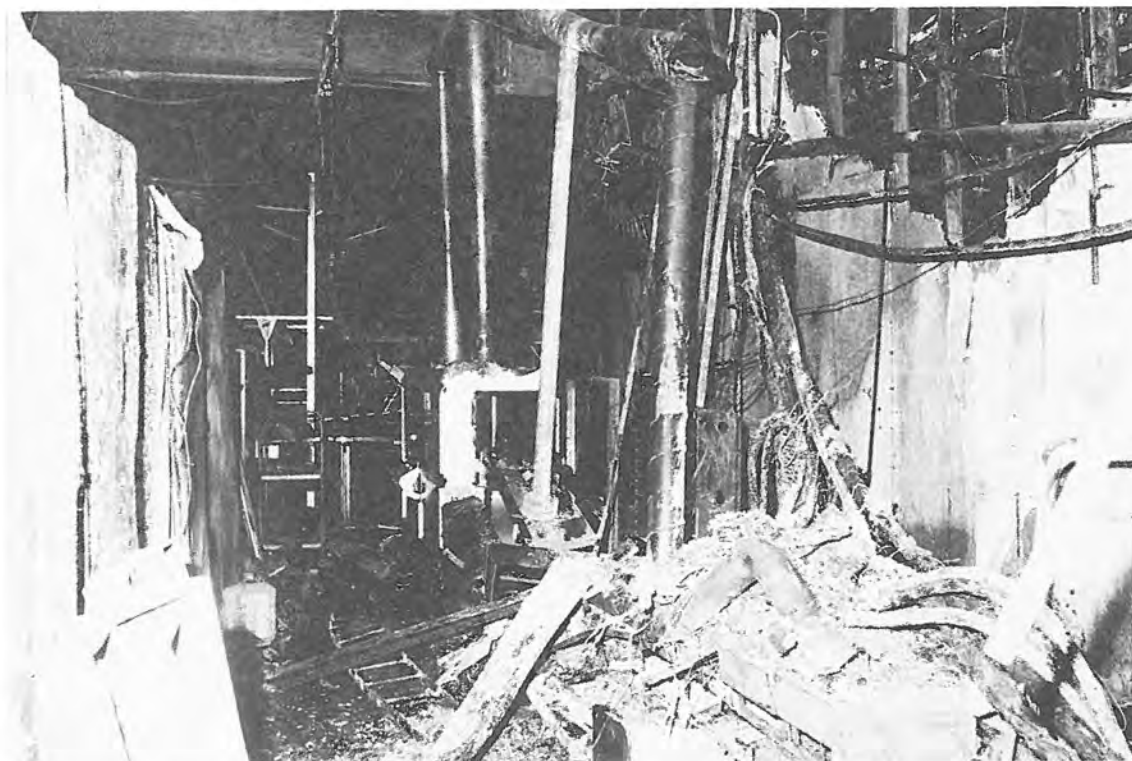
Tvättmaskinen med anslutna ventilationskanaler var helt förstörd (se figurerna 3–6). Varmvattenberedaren hade måttliga mekaniska skador av nerrasat material men var förstörd av värmen. Elledningen fram till varmvattenberedaren samt kopplingsboxen med termostat var sönderbrända (se figurerna 7 och 8).

Figur 3 Bilden visar de brandskadade ventilationskanalerna till processventilationen för löd- och tvättmaskinerna

Ytterligare stöd för att fläkten gick är de kraftiga färgförändringarna på tvättmaskinens ventilationskanal närmast lödmaskinen (kanal 3) jämfört med de måttliga färgförändringarna på kanal 4 och 5 (se figurerna 3 och 5).

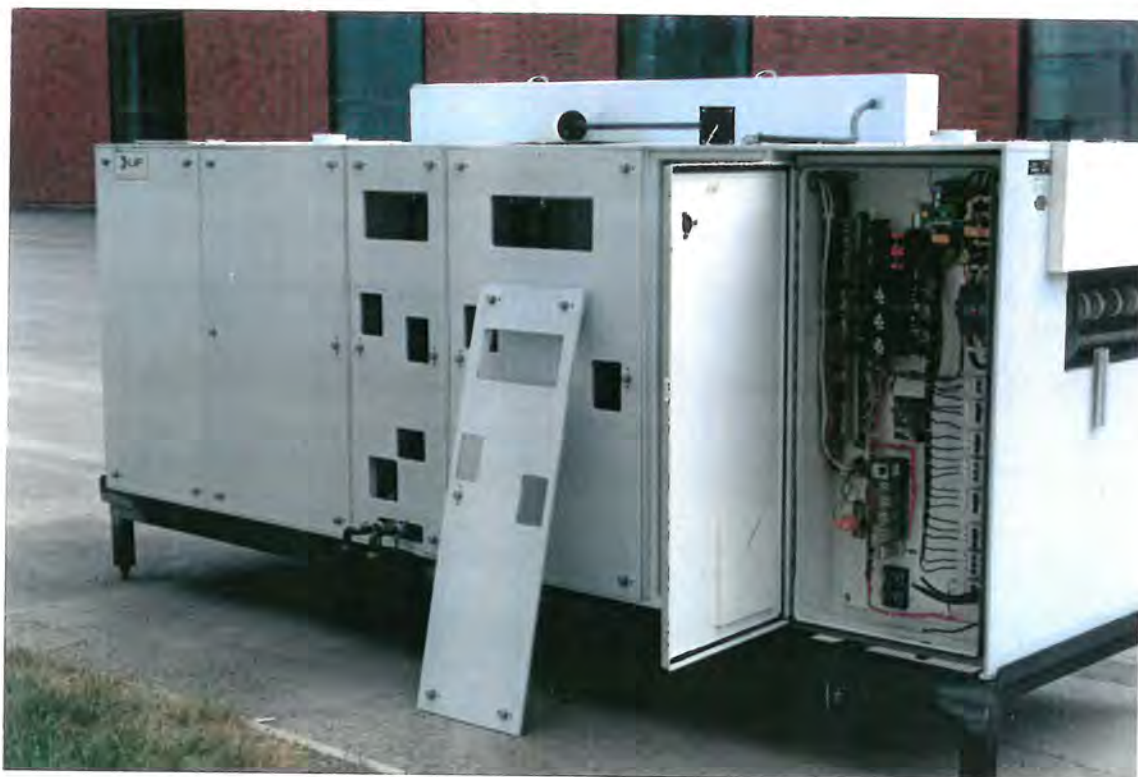
Den ansvarige installationsingenjören på ABB Installation AB har uppgett att han var med och bröt upp elskåpsdörren till tvättmaskinen (*figurerna 16 och 17*). Han konstaterade bl.a. att huvudbrytaren var i tillslaget läge och att elskåpet var av plåt och placerat i ett utrymme i maskinhöljet. Utrymmet var öppet mot golvet. Inuti skåpet fanns kontaktorer av amerikansk typ eller tillverkning. Enligt hans uppfattning var komponenterna inuti skåpet värmeskadade av enbart yttre brand. Skälet till hans intresse för ev. fel i elskåpet var att rykten var igång om att branden kunde ha orsakats av ett felaktigt elmontage som utförts av hans elmontörer. Mot bakgrund härav gjorde han därför inte någon detaljundersökning av kontaktornas kontaktytor utan konstaterade endast att installationen var riktigt utförd. Inte heller polisen gjorde någon närmare undersökning av dessa kontaktorer.

Figur 16 Elskåpet på en liknande tvättmaskin. Rakt ovanför elskåpet syns en anslutningsstos för ventilationskanal. På den brunna maskinen motsvarar detta anslutningen för tredje kanalen enligt texten.

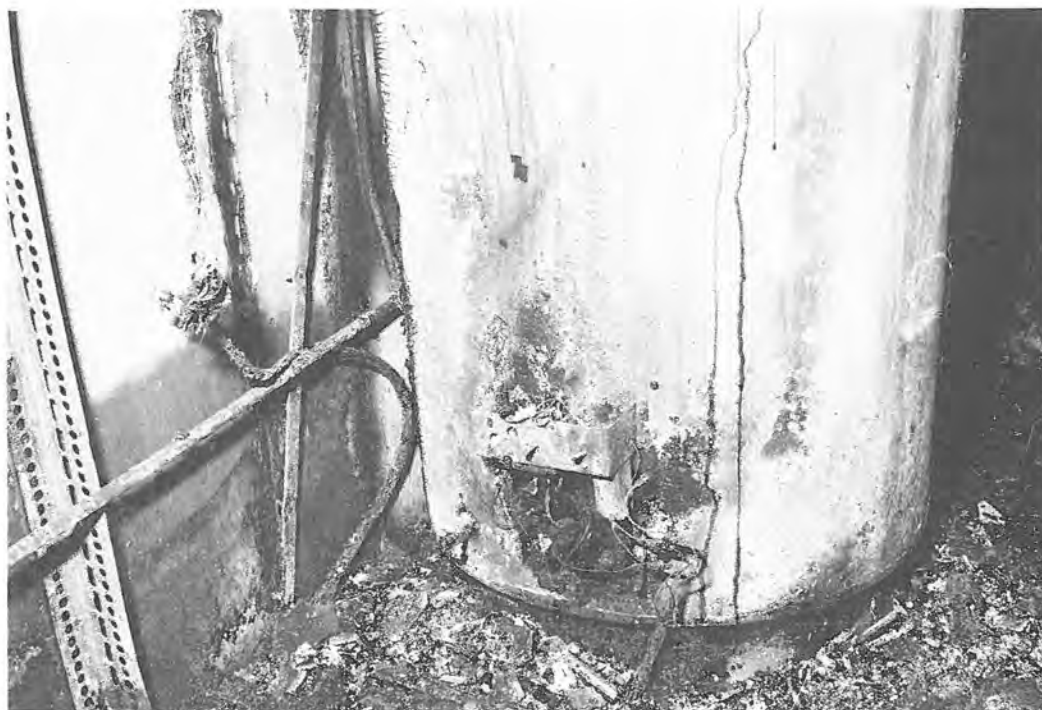
Figur 8 Nedre delen av vattenberedaren. Manövernredet till höger går till brytaren (helt uppbränd), och vredet till vänster går till termostaten vars ytterhölje finns kvar. Viss inbuckling på plåten på nedre delen av beredaren finns.

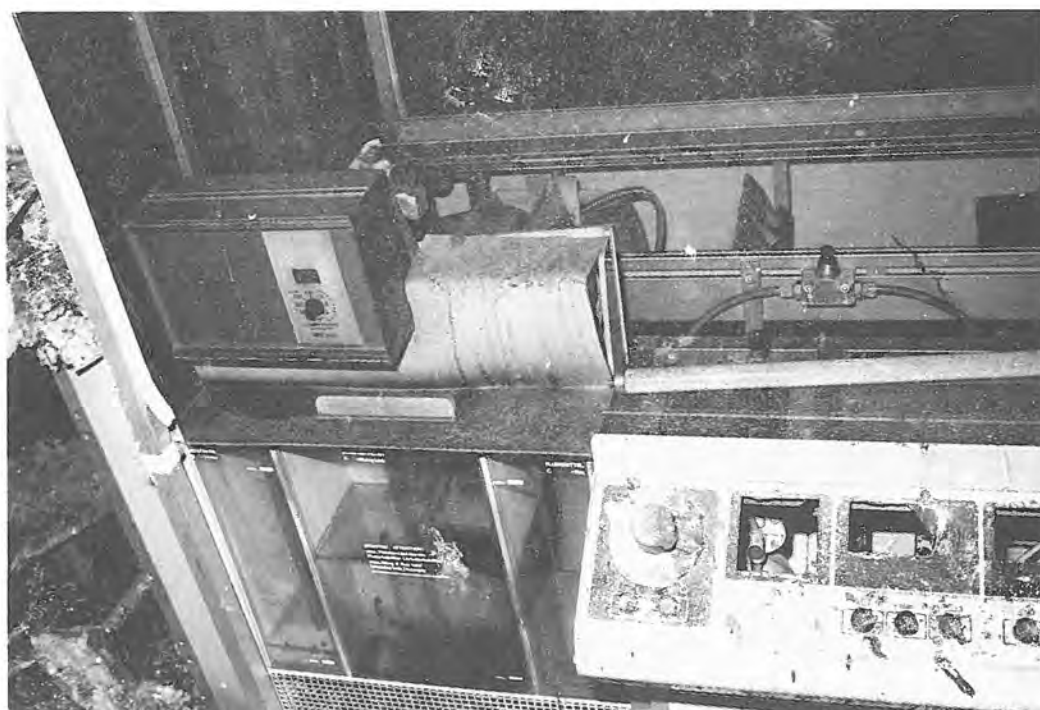
Lödmaskinen var endast värmeskadad. Märkskylten på gaveln mot tvättmaskinen var läsbar. Delar av en plathuv till tvättmaskinens överdel hade fallit ner och hamnat intill lödmaskinen. Denna bit var endast delvis nedsmält. På manöverpanelen till lödmaskinen var en tryckknapp på den del som vette mot tvättmaskinen skadad genom värmestrålning. Manöverpanelen var i övrigt utan större skador (se figurerna 3, 5 och 9).

Fotografier (*figurerna 5 och 6*) visar att den del av tvättmaskinhöljet där manöverpanelen fanns har fallit ned mot lödmaskinen och att lödmaskinen bara hade yttre värmeskador (*figurerna 6 och 9*).

Figur 9 Lödmaskinens manöverpanel. Till vänster syns vätskebehållarna, vilka innehåller isopropanol och flussmedelslösning. Vätskenivån syns på bilden. Till vänster på manöverpanelen syns den knapp som skadats av strålningsvärmern

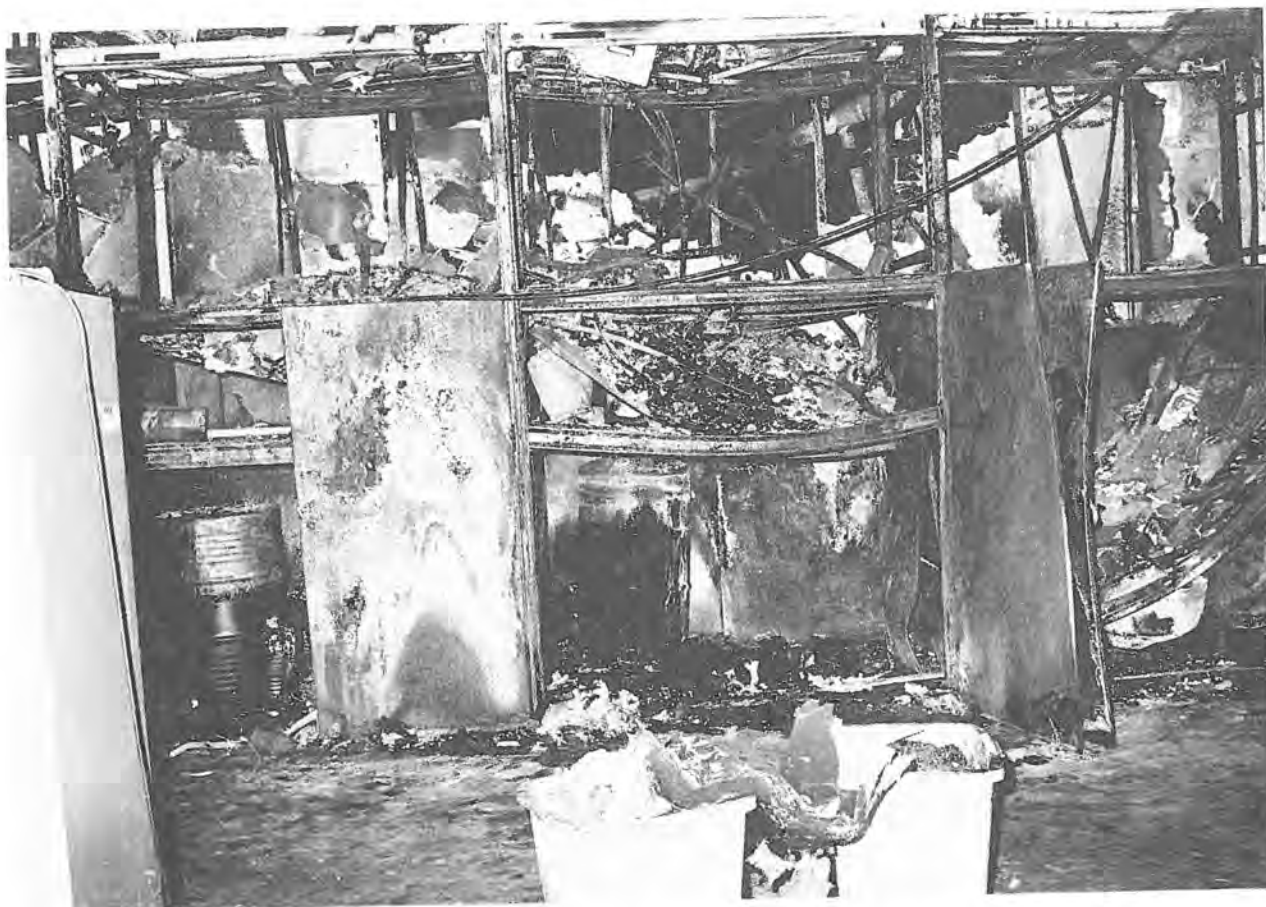
Under branden sprängdes ett fat innehållande lacknafta. Detta fat hade förvarats liggande i ett av skåpen. Vid explosionen slets fatet upp. Enligt vittnen på platsen hördes en dov explosion ca kl. 23.15.

I lokalen för plasttillverkning hade tre av skåpen för förvaring av kemikalier och brandfarliga varor omfattande skador. Det fjärde skåpet – där det söndersprängda fatet med lacknafta hade förvarats – var totalt förstört (se figur 10). Även i denna lokal hade kabelstegarna längs väggen rasat ner.

Figur 10 De tre norra plåtskåpen. I det högra skåpet syns två liggande plåtfat. Det ena av dessa har sprängts vid branden. I mellanskåpet står ett plåtfat, medan två plåtfat står i vänstra skåpet – ett av dessa syns ej på bilden, eftersom det står bakom dörren.
