Rapport S 1997:4

**Grundstötning med färjan MS Sea Wind
den 5 mars 1997
vid Mjölkö, AB län**

S-01/97

Statens haverikommission (SHK) Board of Accident Investigation

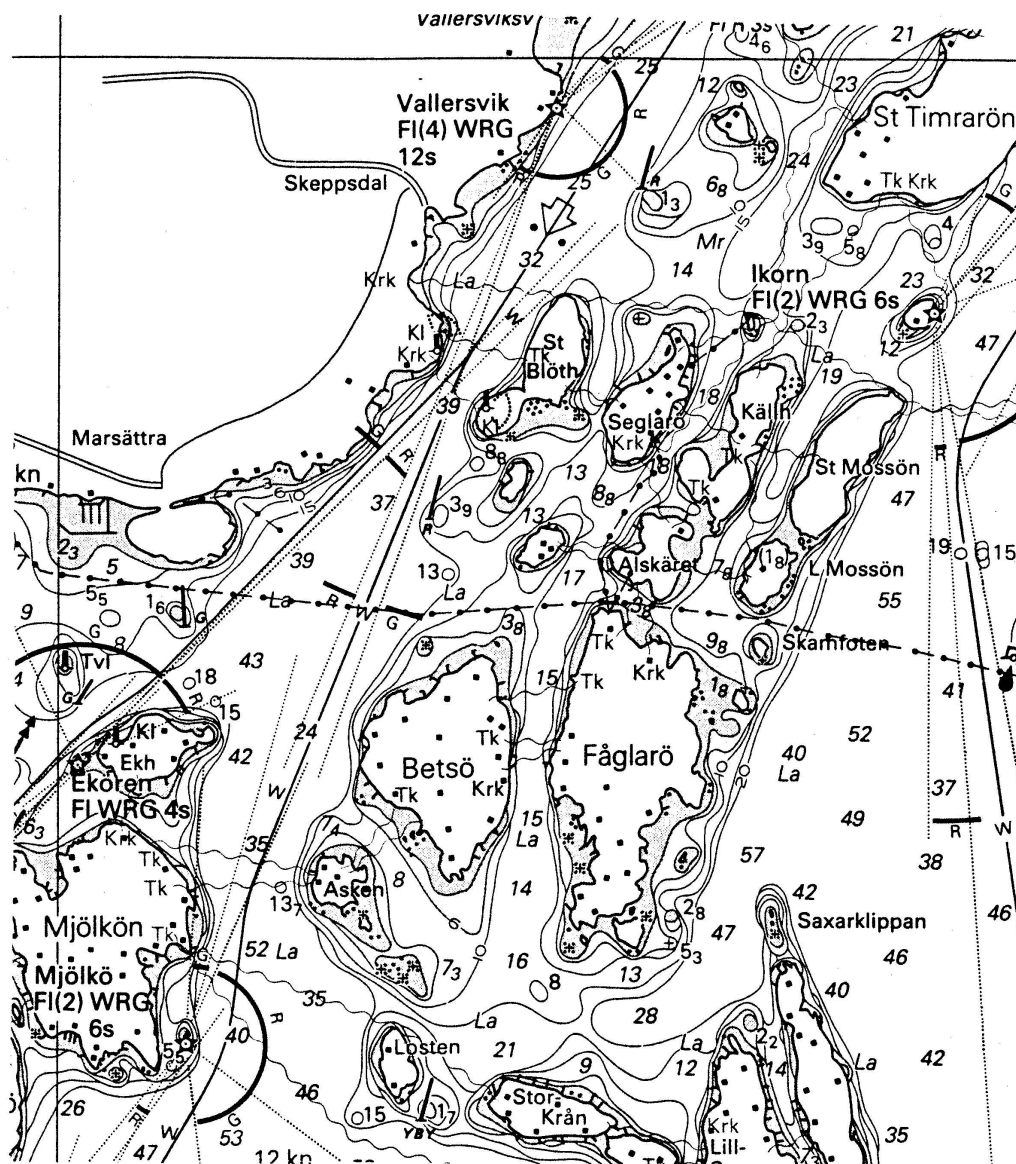
Den i sjökortet markerade farledsträckningen går på platsen från Stora Blötholmen i ungefär sydsydvästlig riktning fram till en punkt i stort sett mitt emellan öarna Mjölkö och Asken, där den vrider till en mera sydlig riktning. Avståndet från denna punkt rakt väster mot Mjölkö är ca 0,13 NM. Avståndet från samma punkt till olycksplatsen i den riktning som farleden har före girpunkten är ca 0,2 NM. (Se utsnitt ur sjökort 612 nedan.)

Upptagningen från navigationsdatorn – liksom lotsstyrmannens egen berättelse – visar att den kurskorrigering som skulle ha gjorts öster om Mjölköns norra del inte blev genomförd med påföljd att fartyget rände upp på Mjölköns östra landgrundning.
