Rapport C 1997:24

**Olycka med helikopter SE-HVA
den 27 augusti 1996
Jöllen, Älvdalen, W län**

Statens haverikommission (SHK)

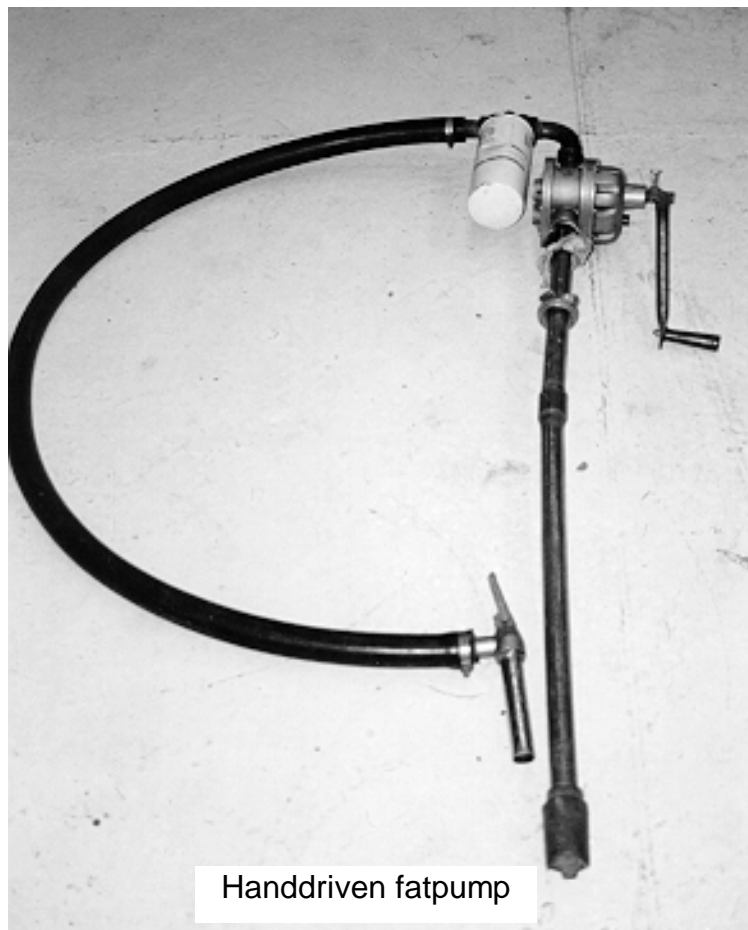
Den handdrivna fatpump som föraren använde vid tankning av helikoptern vid Rörvattnet och före den sista flygningen bestod av ett sugrör med ett grovfilter, en handdriven kugghjulspump utan modelldata, ett bränslefilter med beteckningen "CIM TEK FILTRATION HYDROSORB" samt en gummislang med munstycke. Enligt företagets flygchef brukade man räkna med att ett pumpvarv motsvarade ungefär en liter bränsle.

Pump och filter saknade individmärkning och någon uppföljning på utfört underhåll och godkänd användningsperiod har inte förekommit. För att få en uppfattning om pumpens kapacitet gjordes prov med att pumpa vatten mellan två kärl placerade på golvet.

- Med filter monterat pumpades ca 10 liter vatten med 50 pumpvarv.
- Utan filter pumpades ca 20 liter vatten med 24 pumpvarv.

Den handdrivna fatpumpen med bränslefilter var i dåligt skick och var inte underhållen enligt gällande bestämmelser i BCL-F 3.8 mom. 13.

Eftersom bränslemängdsmätssystemet på många typer av mindre helikoptrar och flygplan ibland är mindre tillförlitligt är det viktigt att den exakta bränslemängden vid tankning är känd; dels för att det planerade flyguppdraget skall kunna utföras med erforderlig bränslereserv, dels för att en förare inte skall riskera att starta med övervikt. Tankning från bränslefat – som i detta fall – måste därför ske på ett sådant sätt att den tankade bränslemängden blir korrekt uppmätt. Det enkla prov som SHK utförde på den aktuella fatpumpen visar att den inte gav någon tillförlitlig mätning av volymen. Volym per pumpvarv varierade från 0,8 till 0,2 liter beroende på flödesmotståndet på pumpens utloppssida.

Luftfartsverket rekommenderas att införa krav på att tankning från fat skall ske på ett sådant sätt och med sådan utrustning att den tankade bränslemängden blir korrekt uppmätt.
