Rapport J 1995:1

**Kabelbrand vid Skanstulls tunnelbanestation
Stockholm, AB län
den 26 januari 1995**

Statens haverikommission (SHK) har undersökt en brand som inträffade i anslutning till tunnelbanestationen Skanstull i Stockholm, AB län, den 26 januari 1995.

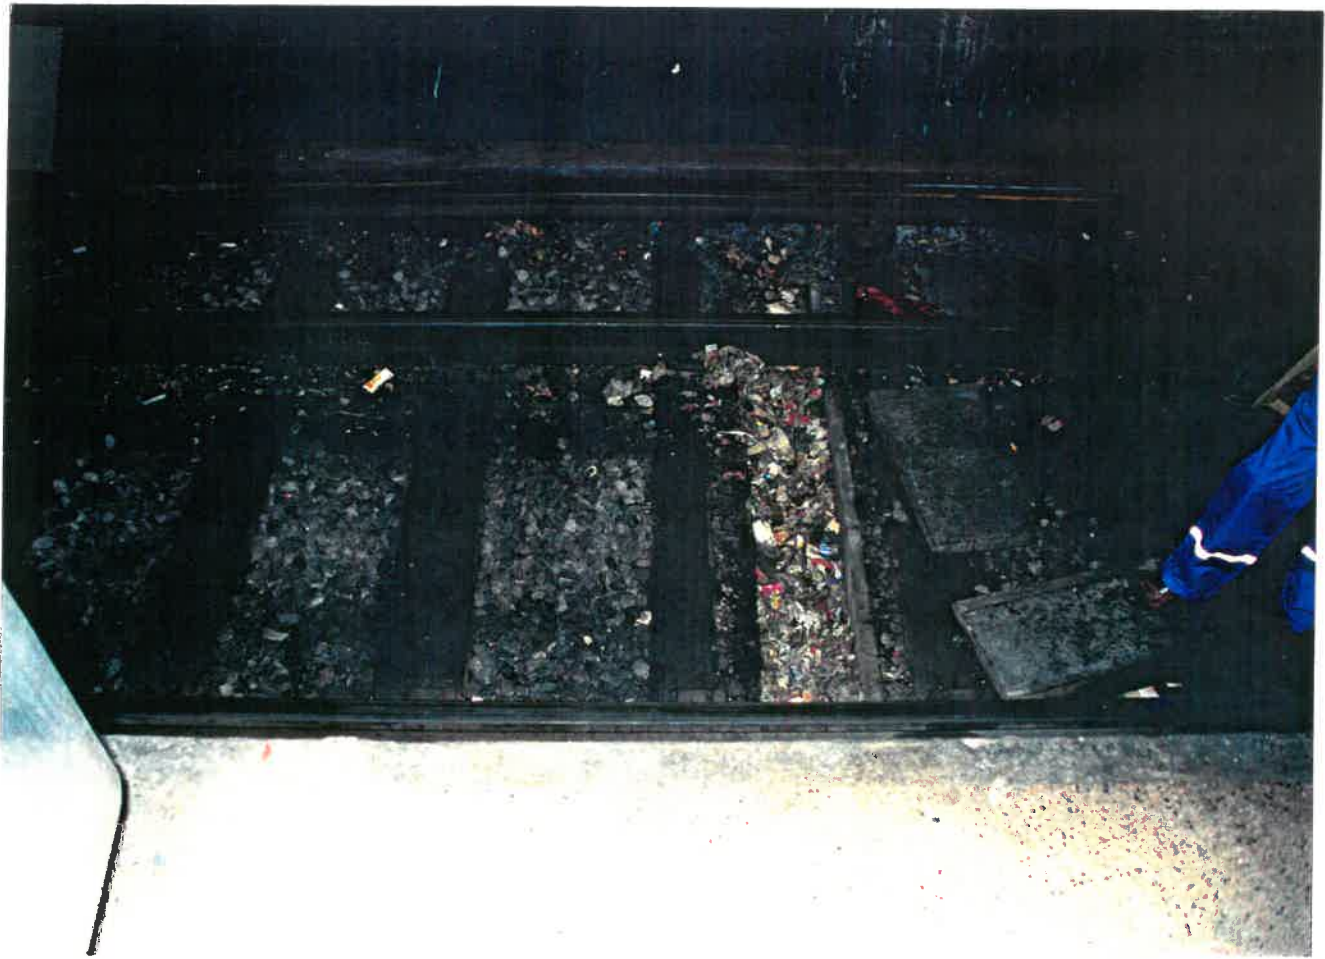
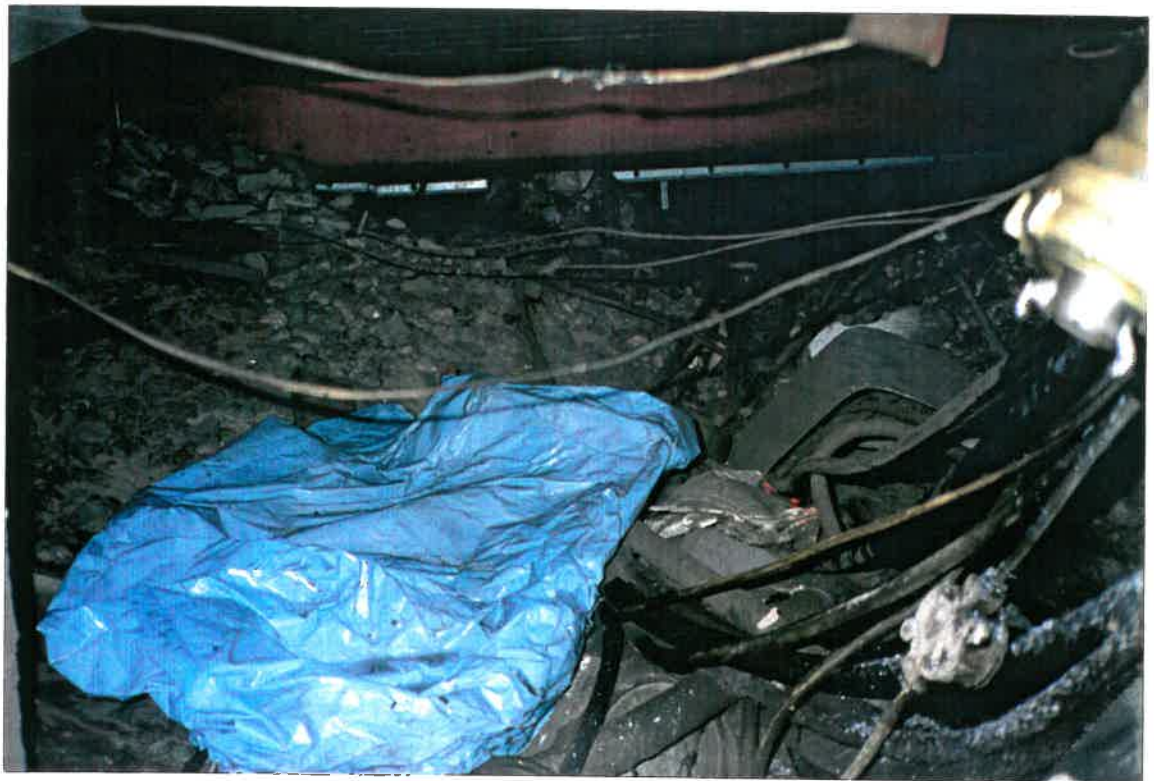
BILD 4

SHK:s platsundersökning inleddes kort efter det att släckningsarbetet var avslutat. Förutom de skador som beskrivs nedan gjordes följande iakttagelser. Vissa lock till kabelkanaler var lagda åt sidan. Den kabelkanal i norra änden av söderspåret som kommenteras närmare nedan och som skall skydda kabeln mot mekanisk nötning var fylld med makadam och papper m.m. Det låg avsevärda mängder papper och annat skräp i olika skrymslen inom spårområdet. Det fanns också upplagt relativt stora mängder kabel som inte var i användning inom spårområdet. (Se bild 4 och 5.)
