Datum 1993-12-06 Ärendebeteckning JAS 39 ML-03/93

Rapport ML 1993:3.

Statens haverikommission (SHK) har undersökt en luftfartshändelse som inträffade den 8 augusti 1993 vid Långholmen, Stockholm, AB-län, med flygplanet JAS 39.102 ur F 7/FMV:PROV.

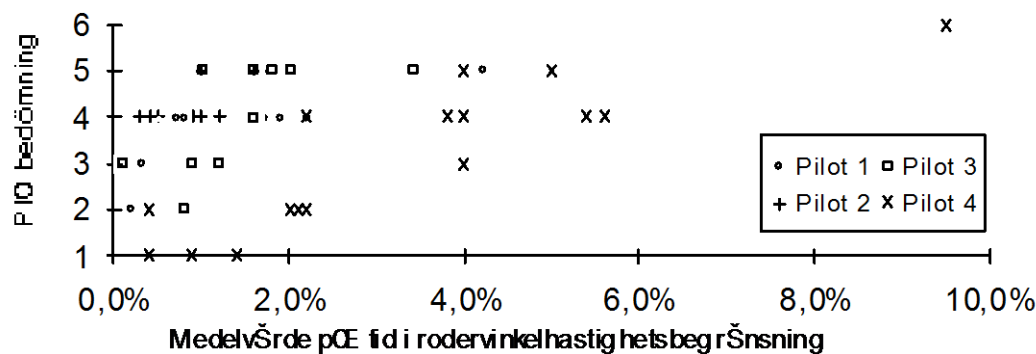
PIO tendens som funktion av tid i rodervinkelhastighetsbegränsning

Under dessa prov betygsatte provflygarna förutom flygegenskaperna i CHR även PIO-tendensen. I materialet redovisas inga slutsatser beträffande PIO. Med redovisade data från Saab MA:s rapport som underlag har SHK plottat nedanstående diagram:

Avsikten med ovanstående diagram är endast att påvisa att en plottning av PIO som funktion av rodervinkelhastighetsbegränsning är möjlig från det underlag som Saab MA förfogar över.
