HAVERI
SK 61 ur F 4/Se NN

UTREDNINGSRAPPORT
ML 1994:2

ÄRENDE
SK 61 ML-01/93

Statens haverikommission (SHK) har undersökt en olycka som inträffade den 10 maj 1993 vid Svedje, Z län, med ett flygplan SK 61 ur Jämtlands flygflottilj, F 4/Se NN.

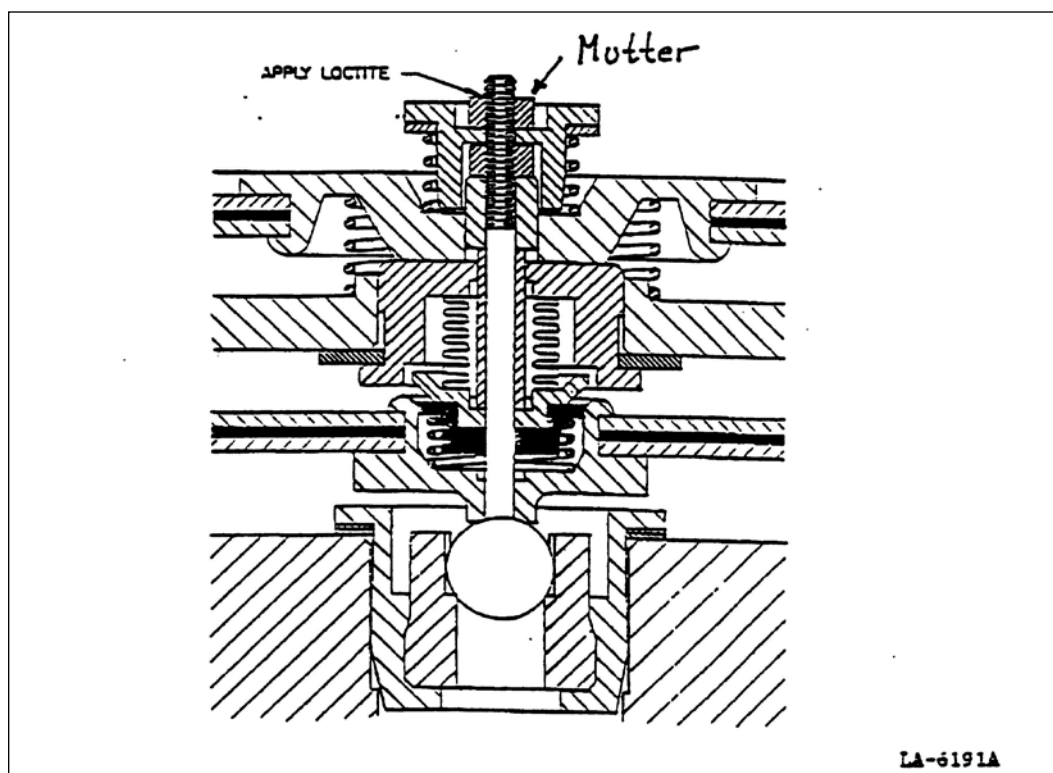
Den misstänkt felaktiga bränslemängdregulatorn öppnades därefter. Vid kontroll av regulatorns membranaxel saknades dess M2-låsmutter (se figur 1) vilken återfanns i membranhusets botten. Iakttagelsen innebar att bränslemängdgivarens membranrörelse inte överfördes till membranaxeln och förhållandet medförde att ingen bränslemängdreglering skedde till motorn.

Den i membranhusets botten återfunna låsmuttern visade sig sakna nyloninlägg i utrymmet för självlåsningen. Inga rester av nylonlåsningen kunde hittas i låsutrymmet, inte heller fanns några fastsittande rester av låslack (Loctite). Mutterns gängor hade en mörk fuktig beläggning och genomgick därför noggrann rengöring. Gångorna konstaterades vara oskadda, d.v.s. inga tecken fanns på att gängorna nöts och att muttern därigenom gängats av. Mutterns utsidor hade mycket få hanteringsmärken vilket borde ha varit fallet om den utgjort s.k. slavmutter. En slavmutter används normalt vid injustering och ersätts därefter med en förrådsny självlåsande mutter.

På en begränsad del av mutterns gänga fanns en fastsittande gängtoppsbeläggning. En 1,2 mm lång flaga med samma form och krökningsradie som gängan låg lös i mutterns utrymme för nylonlåsning. Kemisk analys av beläggningen och flagan visar att de med stor sannolikhet bestod av Loctite.

Undersökning av bränslemembranet och dess gängade axel visade att dess gängor liksom muttern var mörkfärgade av en fuktig beläggning. Det fanns inga skador synliga på gängflanker eller gängtoppar. Efter rengöring konstaterades en mjölkvit beläggning i tredje, sjätte och sjunde gängvarvet. Beläggningen var svagt fluorescerande vid betraktning i UV-ljus. Jämförande studier visade att Loctite är fluorescerande medan nylon inte är det.

Laboratorierapportens slutsats är att haverimuttern saknade nylonlåsning och hade den största öppningen på stukningen av undersökta muttrar. Avsaknaden av nylonlåsning beror antingen på att den saknats från början eller att den tryckts ur muttern vid monteringen. Hur muttern trots fynd av Loctiterester ändå gängats av går inte att avgöra.

Den tekniska undersökningen av flygplanets motor visar att en låsmutter på bränslemängdregulatorns membranaxel gängat av sig på grund av bristfällig låsning. Laboratorieundersökningen visar att låsmutterns nylonlåsning saknades. På både membranaxeln och i mutterns gängor återfanns rester av en beläggning som bedömts vara Loctite.

Huruvida låsmuttern levererats från tillverkaren utan nylonlåsning eller om nylonet tryckts ur vid montering utan att detta upptäckts har inte kunnat fastställas. Hur muttern gängats av trots restfynd av Loctite har inte heller gått att avgöra.

Den referensundersökning av låsmuttrar som gjorts visar att haverimuttern inte utgjort s.k. slavmutter under injusterings. Uppmätning visar att haverimuttern hade en större hålöppning och en högre stukning än övriga studerade muttrar. Denna iakttagelse kan tyda på att den varit behäftad med ett kvalitetsfel som inte upptäckts vare sig hos tillverkaren eller vid Scanaviation som monterade muttern.

Omedelbart efter det att orsaken till motorstoppet blev känd utfördes på uppdrag av FMV:Flyg MO kontroll av samtliga bränsleregulatorer som genomgått översyn vid Scanaviation i Danmark. Vid kontrollen framkom ett avsevärt varierande åtdragningsmoment av låsmuttern. Antalet fria gängvarv som enligt tillverkaren skall vara minst två varierade från noll till tio.

För att säkerställa en korrekt låsning har verkstadsföreskrifterna kompletterats och ändrats enligt följande:

1. Kassering av låsmuttrar med enligt tillverkaren för liten innerdiameter på nylocklåset.
2. Förbättrad typ av låsvätska användes.
3. Noggrann rengöring av ingående delar för bättre vidhäftning av låsvätskan.
4. Noggrann avsyning och kontroll av mutterns placering och dess låsning efter avslutat justeringsarbete.
