Slutrapport RS 2019:01

DECLAN DUFF – Olycka i samband med lossning av last i Oxelösund, Södermanlands län, den 16 mars 2018

Diariernr S-42/18

2019-02-12

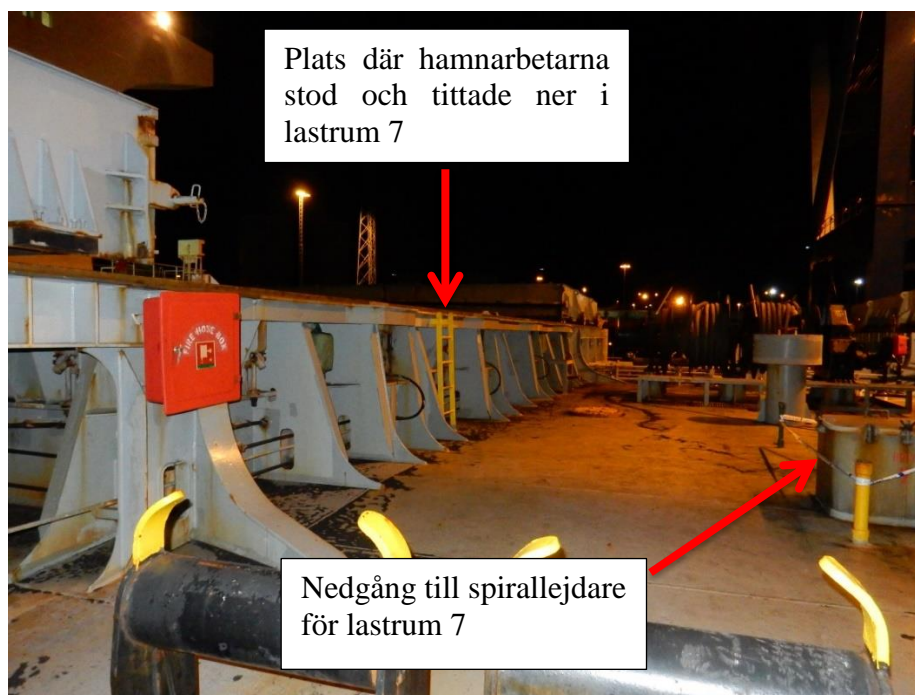
Figur 3. DECLAN DUFFs däck mellan lastrum 6 och 7.

Uppdragsledaren och den hamnarbetare som skulle köra lastmaskinen i lastrummet (arbetare A) gick ombord på DECLAN DUFF ca kl. 22.00 för att förbereda och påbörja arbetet innan resten av arbetslaget kom till fartyget. De gick till förkanten på lastrum sju och uppdragsledaren berättade för arbetare A hur han skulle köra lastmaskinen i lastrummet (se figur 3).

Uppdragsledaren noterade inte vilka nedgångsluckor som var öppna och hade då ingen tanke på vilken nedgångslucka som skulle användas i lastrum sju. Vid lossningar av kolbåtar som han varit med på tidigare har man använt spirallejdarna eftersom dessa upplevs som enklare och säkrare att ta sig ner i lastrummet. I de fallen var dock spirallejdarna inte inkapslade utan ”fria” i lastrummet.

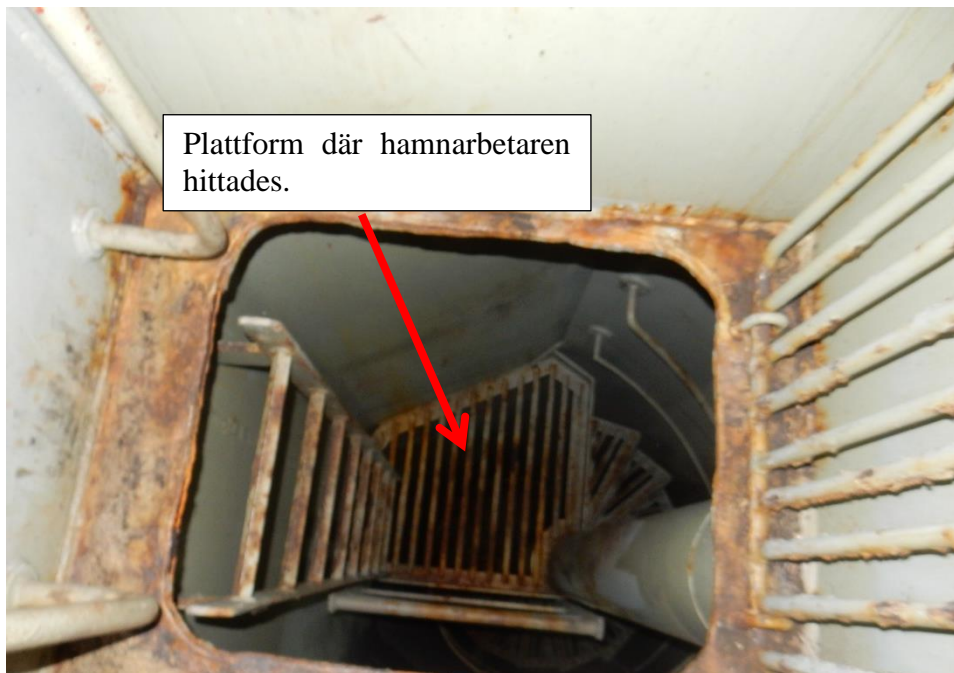
Figur 4. Nedgång till lastrum 7.

Uppdragsledaren tittade ner i lastrummet för att kunna se när arbetare A kom ut i rummet. När denne inte kom ropade han på sin arbetskamrat på radion men fick inget svar. Uppdragsledaren begav sig då till luckan till spirallejdaren och gick ner. På plattformen innan spirallejdaren börjar (se figur 4) påträffade han arbetare A tillsynes livlös.

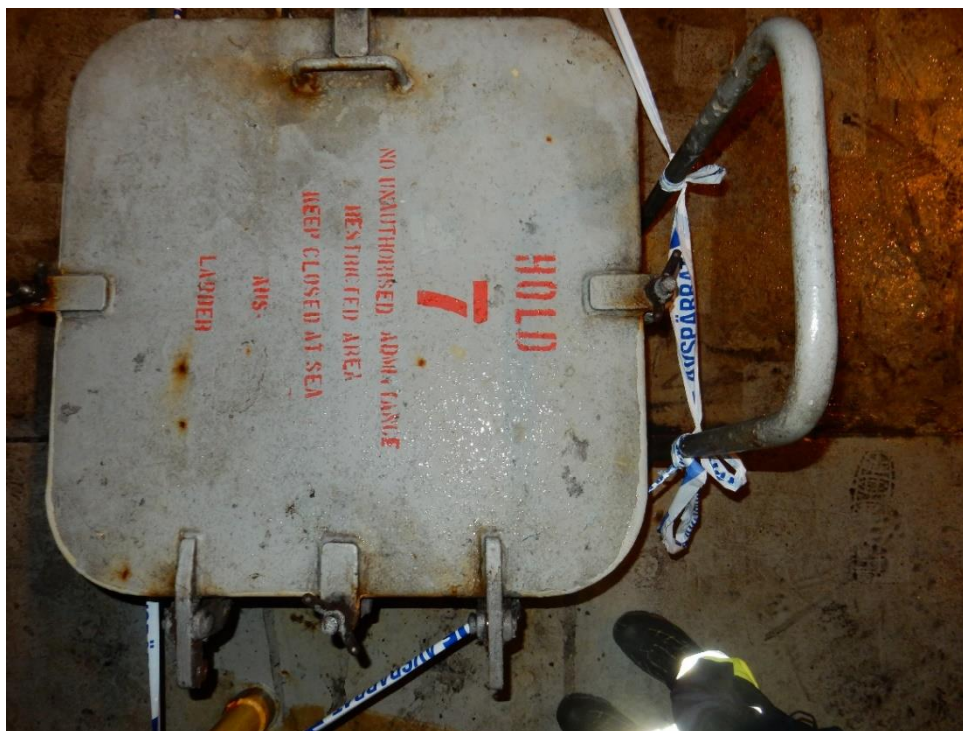
Figur 5. Nedgång till spirallejdare.

Uppdragsledaren tror inte att det var hamnarbetaren själv som öppnat nedgångsluckan eftersom han borde ha märkt det. Tiden från det att hamnarbetaren gick iväg till dess att uppdragsledaren började leta efter honom var dessutom kort och hade knappast räckt till för att skruva upp fyra låsmuttrar (se figur 5).

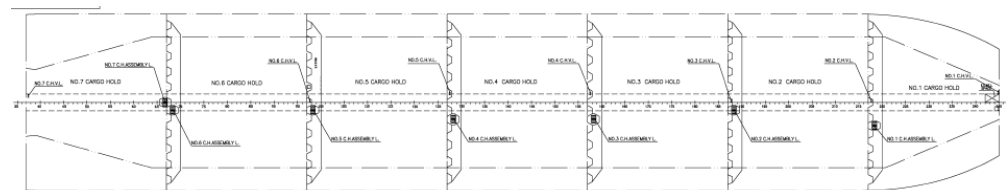
Figur 7. DECLAN DUFFs lastrumsnedgångar.

Till varje lastrum finns två nedgångar, nämligen en raklejdare och en inkapslad spirallejdare (se figur 7–11). Lejdarna är placerade på samma sätt i förhållande till lastrummet utom när det gäller lastrum sju, där olyckan inträffade, som är spegelvänt jämfört med lastrum ett till sex. De inkapslade spirallejdarna saknade ventilation.

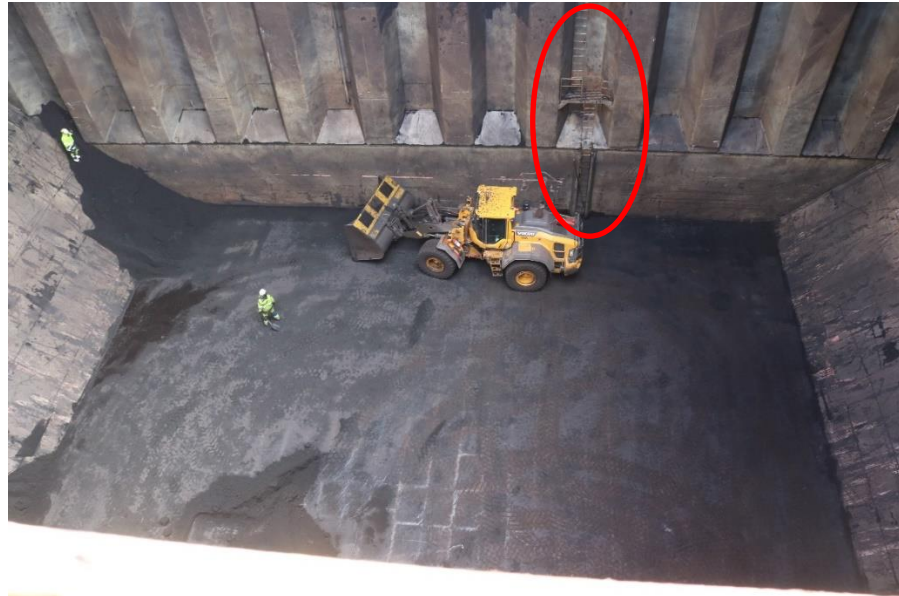
Figur 11. DECLAN DUFF, lastrum 7. Rakledaren är markerad med röd ring. Bild: Polisen.
