Slutrapport RL 2019:03

Olycka vid Falköpings flygplats den 26 juli 2018 med segelflygplanet D-4033 av modellen SZD-9 bis 1 E Bocian, opererat av en privatperson.

Diariernr L-92/18

2019-02-13

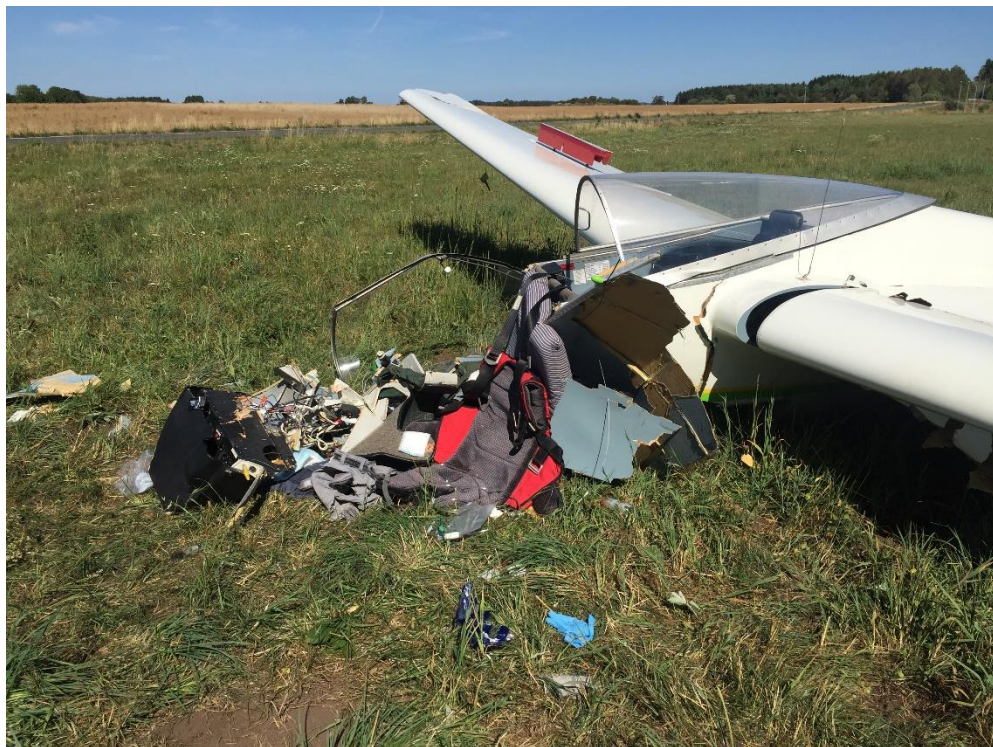
Figur 1. Den främre sittbrunnen blev kraftigt demolerad vid nedslaget. Foto: Henrik Svensson.

Flygplansmodellen är konstruerad på 1950-talet och är uppbyggd av furu och björkfanér. När flygplanet byggdes fanns inga särskilda krav på kraschsäkerhet. Förarkabinen är omsluten av tunn plywood som inte ger något ändamålsenligt skydd för piloterna i händelse av en olycka.
