## ***Rapport J 1998:01***

**Olycka med tåg 8307  
den 9 oktober 1996  
på linjen mellan Kisa - Rimforsa, E län  
Ärende J-01/96**

Ärendebeteckning  
J-01/96

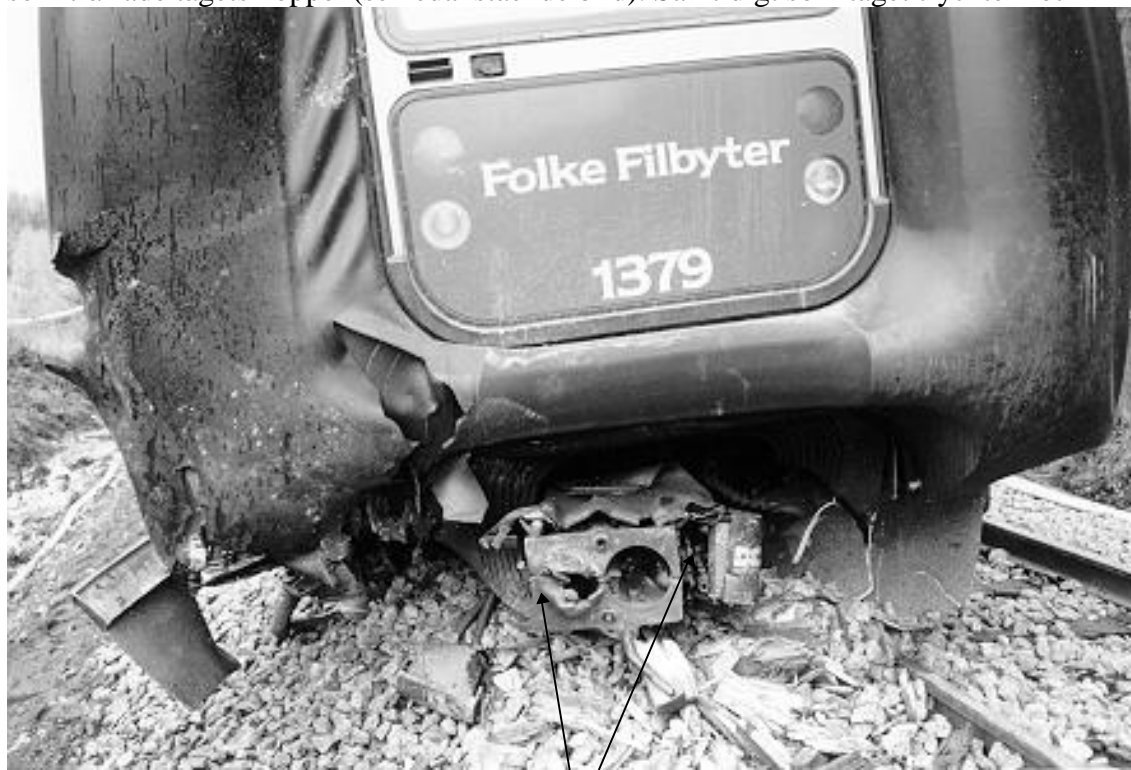
Märken efter traktorns frontskopa  
skopan gick följevjulen in under motorvagnens korg, slog sönder banröjaren och slog loss boggiens främre hjulpar. Detta hjulpar lyfte i sin tur upp boggie och

vagnkorg och ”vandrade” bakåt under vagnen. Det stannade ca 9 m från vagnens bakände. Under sin väg bakåt slog hjulparet sönder bl.a. vagnens bränsletank, varvid ca 1000 l dieselolja rann ut. Boggiens andra hjulpar spårade ur.
