## *Slutrapport RL 2019:04*

**Olycka vid Berga, Vikingstad, den 5 juni 2018 med flygplanet SE-GCM av modellen PIPER PA-18-150/180, opererat av en privatperson.**

Diariernr L-66/18

2019-02-19

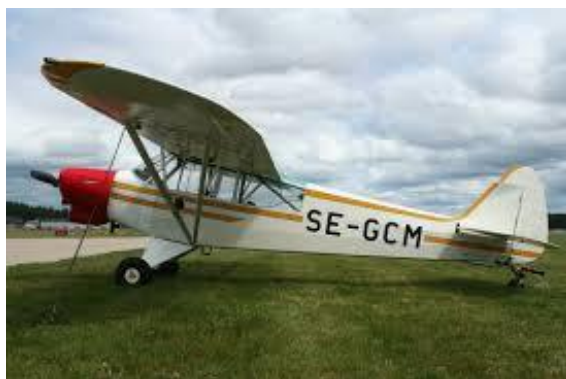
Figur 1. Flygplanet med originalhjul. Foto: Linköpings segelflygklubb.

De nya hjulens diameter och bredd var 680/255 mm jämfört med originalhjulens 425/185 mm. Detta medför att både front- och sidoarean på hjulen blir två och en halv gånger så stor som med originalhjulen.

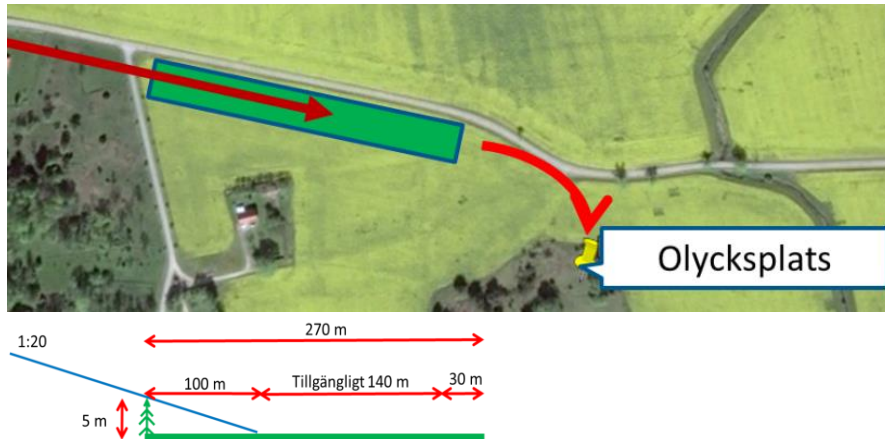
Landningsplatsen var 270 meter lång och 30 meter bred och bestod av kortklippt gräs. Vid landningsplatsens början stod fem meter höga träd.

För den aktuella platsen innebär detta att tillgänglig banlängd är 140 meter, eftersom tröskeln ska flyttas in 100 meter och att ytterligare 30 meter, för stråkyta, ska reduceras från banans längd.

Figur 2. Landningsplatsen med flygbanan och sidoprofilen inritad. Foto: Google Earth.

Enligt TSFS 2011:114 ska dock nödvändig landningssträcka multipliceras med 1,43, vilket innebär att den tillgängliga landningssträckan ska vara 274 meter för att uppfylla föreskriftens krav. Banan var därmed 134 meter för kort.

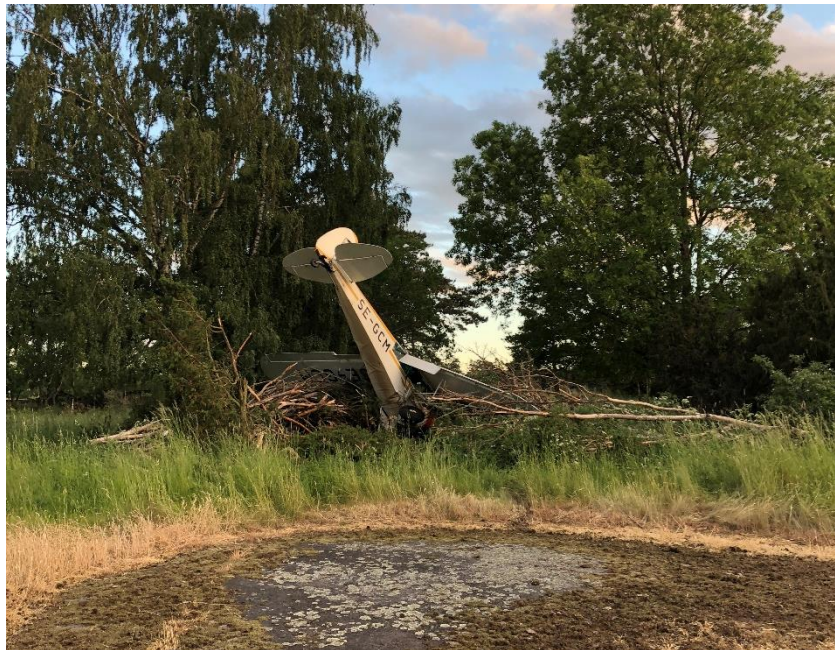
Flygplanet slog ned i en hög med fällda björkträd som låg ungefär 50 meter till höger om landningsplatsens borte gräns.

Flygplanet slog ned i en hög med fällda björkar till höger om banans förlängning (figur 3). Flygplanet fick omfattande skador, men förarkabinen förblev relativt intakt (figur 4).

Figur 3. Nedslagsplatsen. Foto: Vikingstads brandstation.

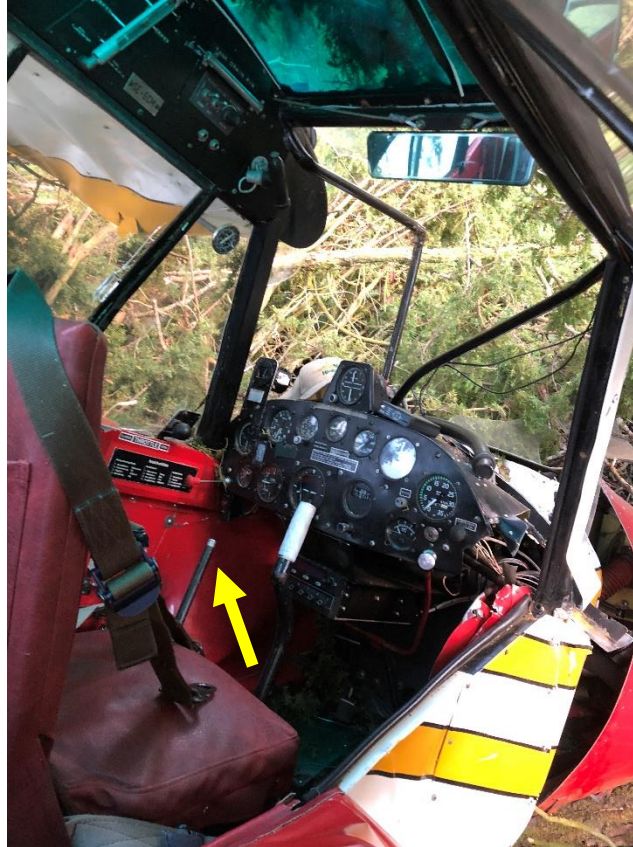
Figur 4. Förarkabinen. Notera att klaffspaken, vid den gula pilen, står i läget för fullt utfälld klaff. Foto: Vikingstads brandstation.

Eftersom klaffspaken i vraket befann sig i fullt utfällt läge och piloten inte har någon minnesbild av någon klaffhantering gör haverikommissionen bedömningen att vingklaffarna sannolikt var fullt utfällda under händelseförloppet.

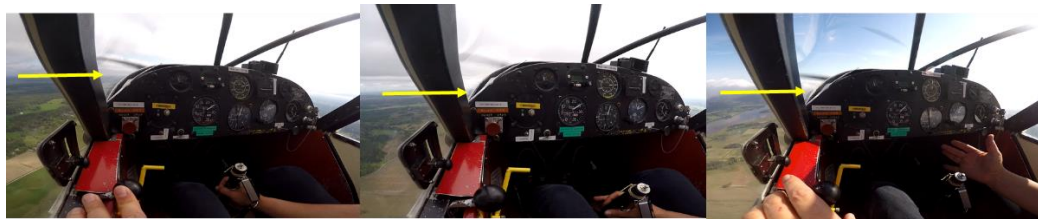
En videoupptagning av referensflygningen visar att nosläget för stigning med full klaff är lägre än vid stigning utan klaff. Nosläget för stall med full klaff är i stort sett lika med nosläget för stigning utan klaff, (figur 5).

Figur 5. Samtliga bilder är tagna med full gas och ett stabilt flygläge. Den vänstra bilden visar stigning med full klaff och mittenbilden stigning med infälld klaff. Den högra bilden visar stall med full klaff.

Haverikommissionens referensflygning visar att ett pådrag, från ett uttrimmat läge för landning, ger en så hög noshöjande effekt att flygplanet stallar om noshöjningen inte kompenseras. Vidare visar referensflygningen att nosläget för stall med fullt utfälld klaff är i stort sett identiskt med nosläget för normal stigning utan klaff.
