HAVERI
HKP 9 B ur F 6
1991-11-12

UTREDNINGSRAPPORT M 1992:2
ÄRENDE HKP 9 B L-117/91

Juni 1992

Utredningsrapport M 1992:2 angående haveri 1991-11-12 med en helikopter 9 B ur Västgöta flygflottilj/F 6.

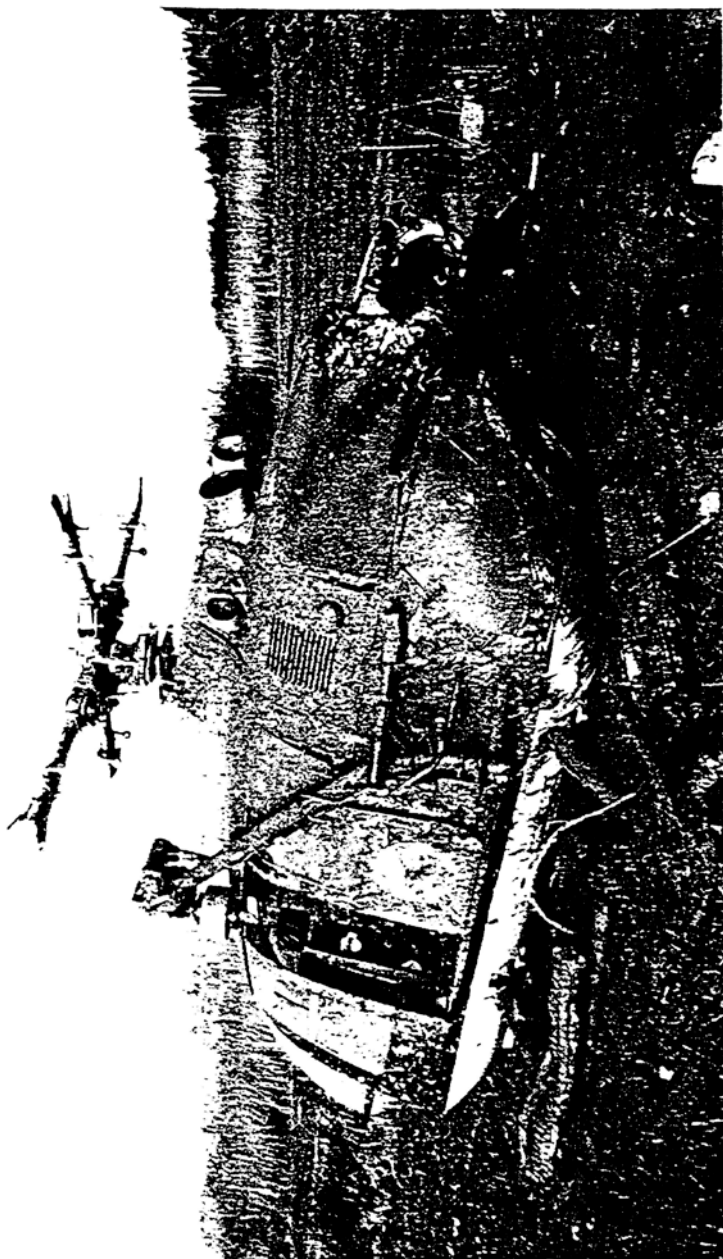
Undersökningen visar att helikoptern träffat marken under högerrotation med högt nosläge och under en rollrörelse åt höger. Vid första islaget, som bedöms vara det kraftigaste, utsattes helikoptern enligt tillverkaren MBB:s bedömning av ca 40 G belastning i landställs- och golvnivå. Motsvarande belastning i transmissionsnivån uppskattas med ledning av skadorna till omkring 20 G. Vid första islaget separerade sannolikt två av huvudrotorbladen från helikoptern. Stjärtbommen och medstället deformerades kraftigt. Framkroppen erhöll vid samma islag omfattande strukturskador. Bild 1 visar helikoptern på nedslagsplatsen.

Efter det första islaget studsade helikoptern och fördes under fortsatt rotation bakåt med högt nosläge och slog ned med stjärtbommen först. Vid ett tredje islag separerade återstående två huvudrotorblad och stjärtbommen varefter helikoptern roterade ytterligare ca 90° och därefter stannade.

Bild 1 Fotografi av helikopterns skador

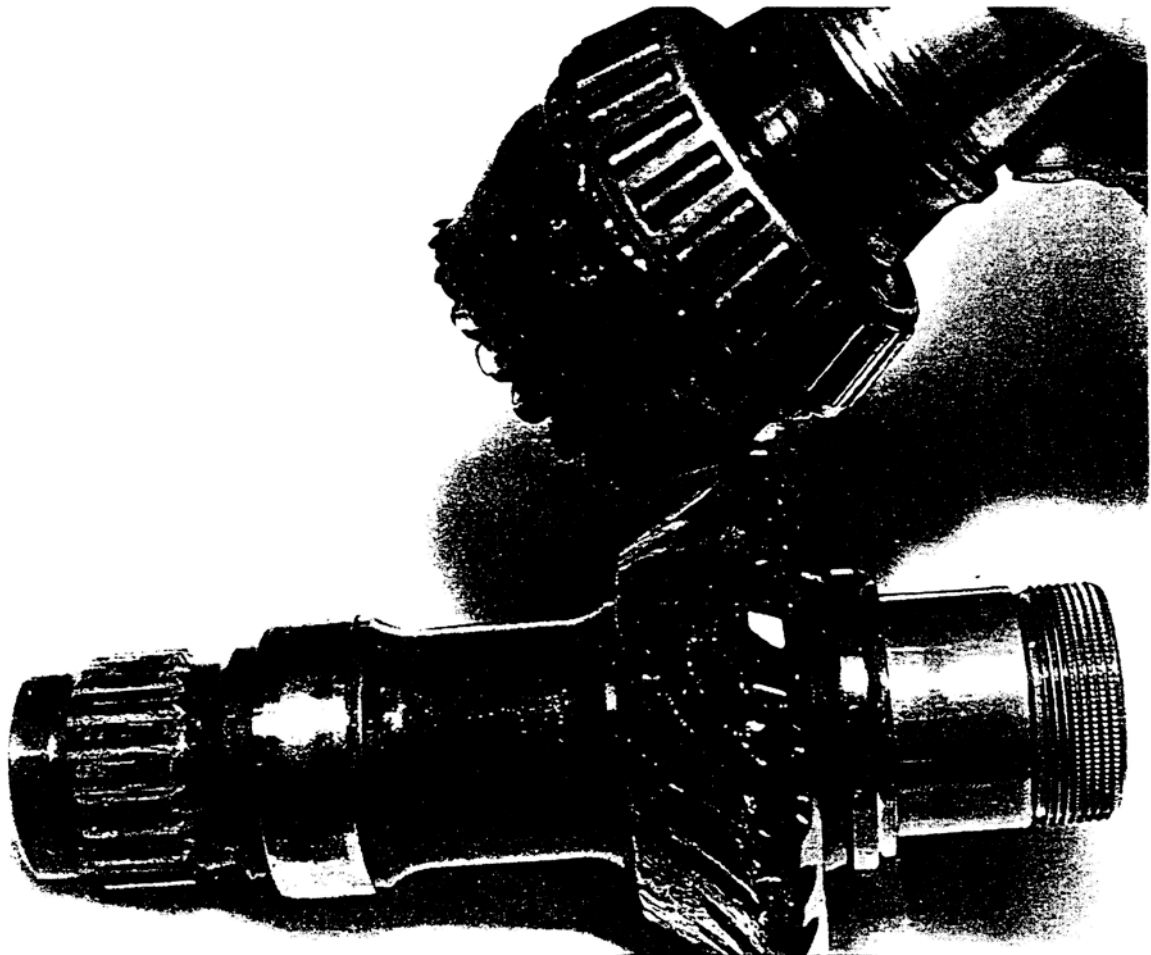
1991-11-20 öppnade SHK den aktuella mellanväxeln i närvaro av personal från F 6, FMV och den tyska tillverkaren. Före isärtagning konstaterades att tillverkarens plombering efter en reparation 1976 var intakt och att växeln därför sannolikt inte varit öppnad sedan dess. Vid demonteringen upptäcktes betydande spånförekomst och att både in- och utgående axlars koniska kuggdrev saknade kuggar. Dessa var helt bortnötta och dreven visade tecken på att ha utsatts för hög temperatur under en kort tidsperiod. Skadorna har orsakat att utgående axel och därmed stjärtrotorn upphörde att rotera. Bild 2 visar de koniska kuggdrevens skador.

Anledningen till att stjärtrotorn stannade var skärning i mellanväxelns drev vilket orsakade en nedslitning av kuggarna.

Skärningen i mellanväxeln orsakades av att några distansbrickor (shims) på utgående drivaxel var felmonterade. Utredningen visar att felmonteringen sannolikt gjordes vid en reparation hos växeltillverkaren 1976.

- VIEW OF THE " GEAR MESH "

Bild 2 Skadorna på de koniska kuggdrev

Riskerna med felmontering av mellanväxeln rapporterades av SHK till FMV i en preliminär rapport 1991-11-20. FMV har därefter i en tillfällig föreskrift meddelat att mellanväxlar av äldre typ skall kontrolleras av MBB före inmontering i Hkp 9.

- 5.1 Förarinstruktionen (SFI Hkp 9) bör kompletteras med en beskrivning av felyttring och åtgärder vid stjärtrotorhaveri.
- 5.2 CFV bör tillse att metoder för kontrollmätning av utgående axels läge i växelhuset tas fram.

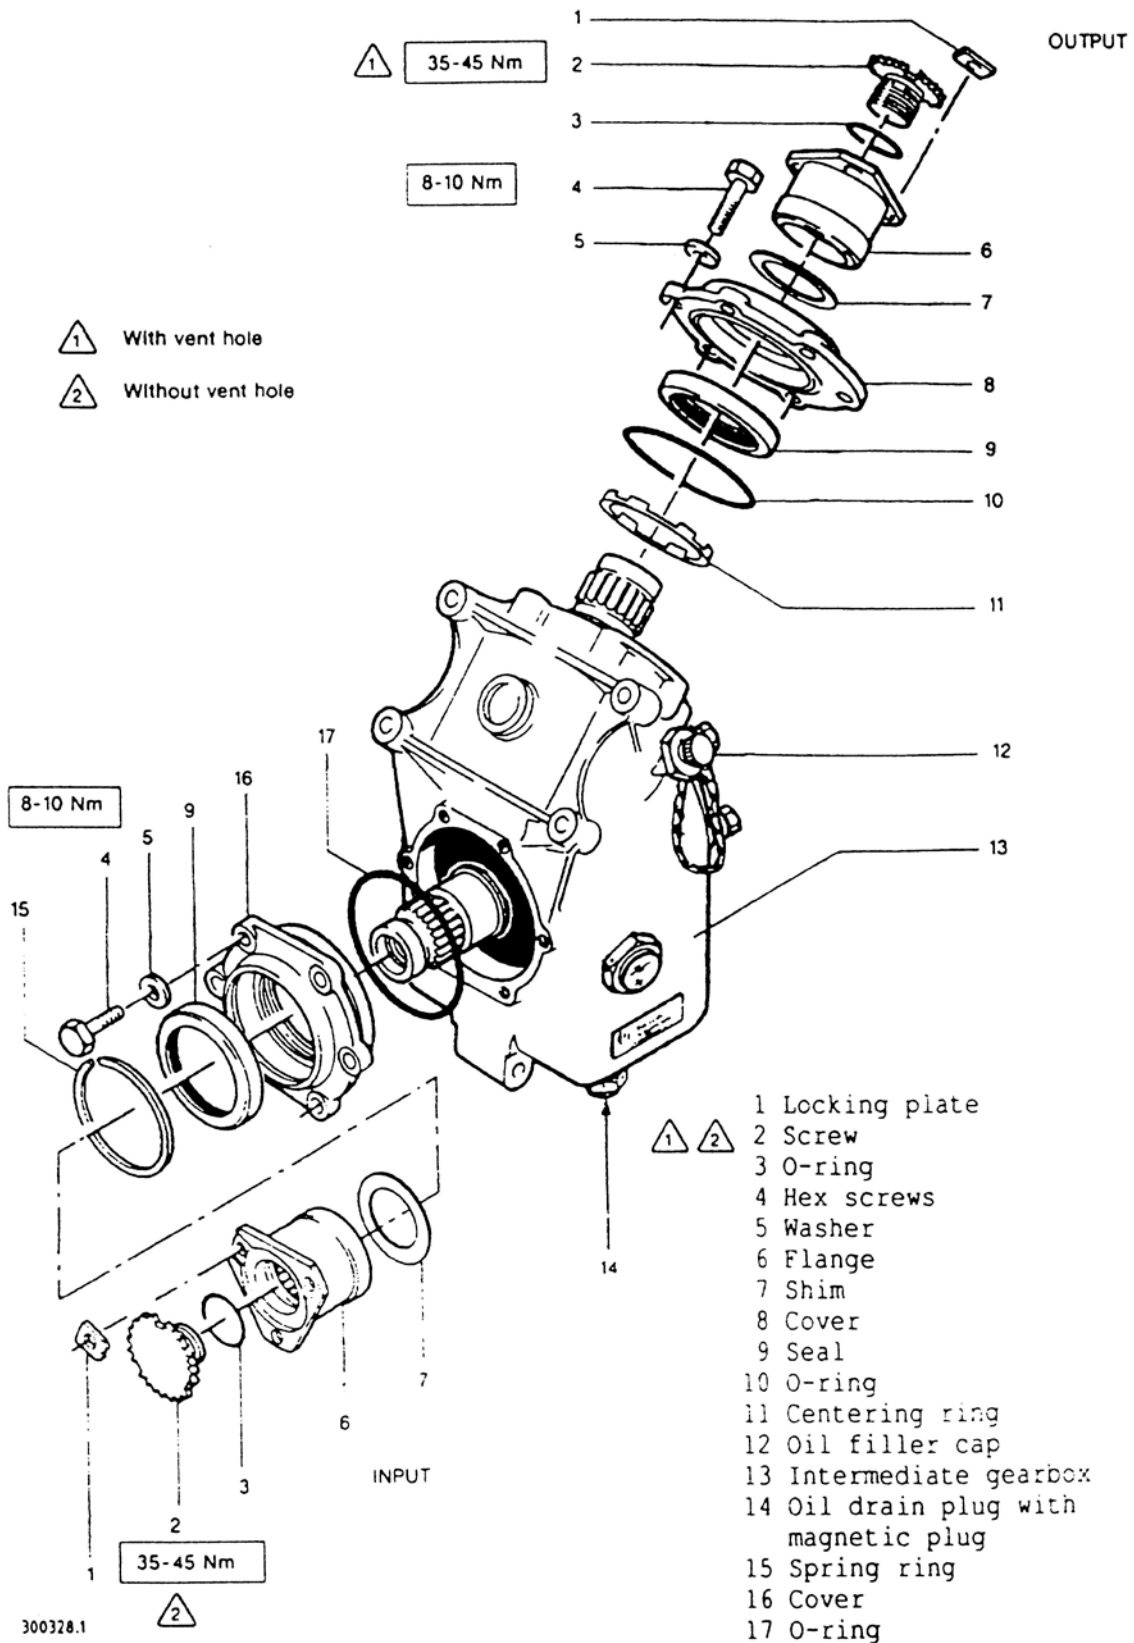
Den tekniska utredningen visar att skärningen med största sannolikhet orsakats av en felmontering vid hopsättning av mellanväxeln. Växelns utgående axels yttre ände är försedd med splines för infästning av medbringare. Den inre avgränsningen för splinesspåren utgörs av ett i axeln urfräst spår. Innanför detta spår finns lagerytan för det yttre axellagret. Mellan monterad medbringare och lagerytan skall tre distansbrickor (shims) ligga. Vid hopsättning av växeln finns risk för att shimsen vid påträdnings fastnar i det urfrästa splinesbottenspåret. Då medbringaren sedan påförs axeln stoppas den av shimsen ca 4 mm före korrekt läge. Trots shimsens veka konstruktion kan dessa stå emot tryckkraften vid momentdragning (35–45 Nm) av yttre skruven. Montören får av detta intrycket att allt sitter på rätt plats. Felmonteringen kan endast upptäckas genom kon-

trollmätning eller vid provkörning under belastning. Bild 3 visar en sprängskiss över mellanväxels konstruktion.

I en enligt beskrivningen ovan felmonterad växel tillåts den utgående axeln att förflytta sig nedåt mot det vinklade ingående kuggdrevet beroende på att lagerbanan inte har något mothåll. Detta medför att axlarnas kuggdrev bottnar i varandra med kraftig nötning och sedermera skärning som följd.

Bild 3 Sprängskiss på mellanväxels konstruktion

Riskerna för ovanstående felmontering är kända av växels tillverkare och i dennes instruktion för tätningsbyten i mellanväxeln varnas det också för densamma. Genom en modifiering har konstruktionen av senare tillverkade mellanväxlar ändrats så att axeln inte har det urfrästa spåret. Den äldre typen av axel installeras inte längre i nya mellanväxlar men kan förekomma i äldre utbytesenheter. FMV har till följd av det inträffade gett ut en teknisk anvisning om att förrådshållna växlar av den äldre typen skall kontrolleras av MBB före montering.
