HAVERI
TP 101 ur F7
1990-09-24

UTREDNINGSRAPPORT M 1992:3
ÄRENDE TP 101/Beech 200 70/90
NOVEMBER 1992

**Utredningsrapport M 1992:3 angående haveri 1990-09-24 med en
TP 101/ Beech 200 ur Skaraborgs flygflottilj/ F 7.**

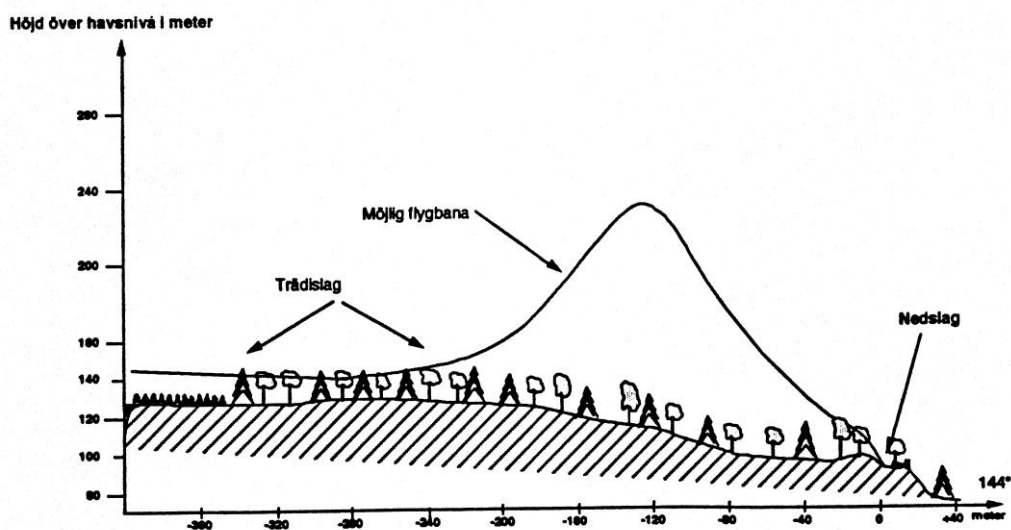
[Fig 3](#) Terrängprofil och möjlig flygbana.

Undersökningen på haveriplatsen visar att flygplanet med ca 3° planévinkel först flugit in i ett antal träd på ca 150 m höjd över havsytan. På en sträcka av ca 100 m har trädtoppar kapats och därefter har flygplanet gått fritt från träden för att efter ca 200 m ha slagit ned i inverterat läge med brant dykvinkel ca 5 km från bantröskeln till bana 19. Höjden över havet vid nedslagsplatsen är 80–95 m. [Figur 3](#) visar terrängprofil och möjlig flygbana.

Med ledning av de första trädislagen kan flygplanets kurs där beräknas till 165° . Bärningen från haveriplatsen till tröskeln bana 19 är 165° .

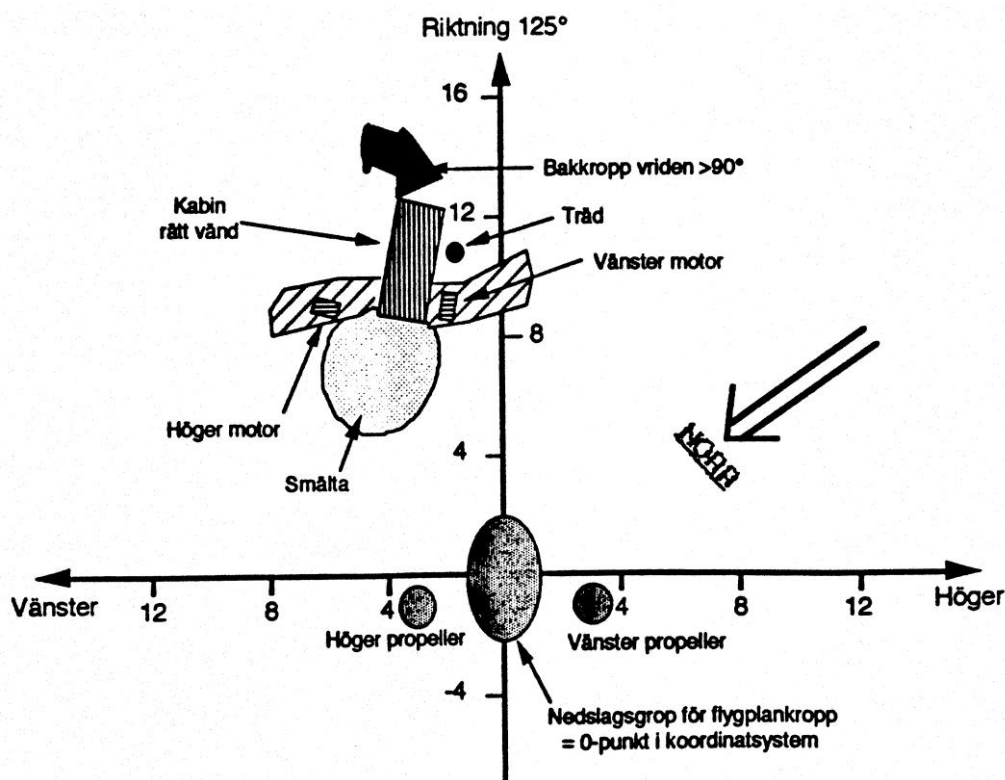
Fig 4 Skiss visande vrakdelarnas lägen på nedslagsplatsen.

Under träden återfanns dock endast detaljer som främst härrörde från vänster vingspets. Detaljerna föredde inga tecken på brandskada. Övriga vrakdelar återfanns samlade på nedslagsplatsen vilket tyder på att flygplanet inte sönderdelats i luften.

Den övervägande delen av flygplansresterna låg väl samlad inom ett område av 40 x 40 m. Främre delen av flygplanet med cockpit hade sönderdelats kraftigt vid nedslaget och därutöver fått svåra brandskador. Hela överdelen av kabinen hade förintats genom metallbrand och av inredning och stolar återstod endast stålramarna till stolarna. Ledningarna till den syrgasbehållare som fanns på bakre tryckskottet var avbrutna. Utströmmande syrgas torde därför medverkat till att branden fått ett våldsamt förlopp.

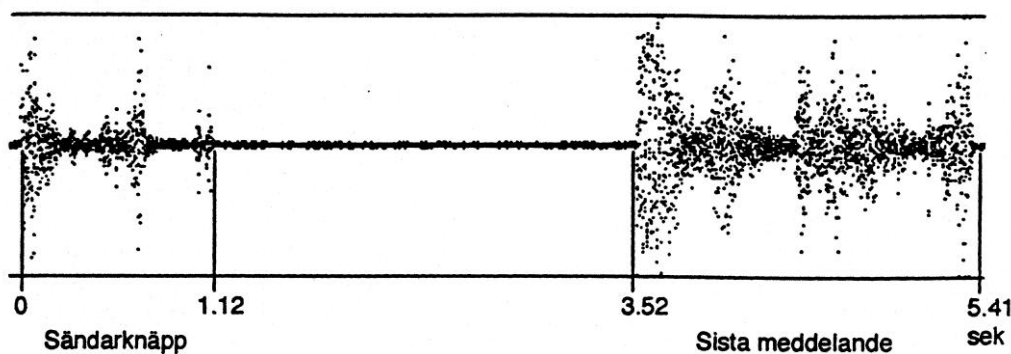
Fig 5 Grafisk presentation av de två sista sändartillslagen.

De sista ljudregistreringarna från flygplanet utgörs av två korta sändartillslag, se figur 5, med någon sekunds varaktighet. Av ljuden kan uttydas dels mänskliga röstljud dels i den sista sekvensen två tonfrekvenser (837 resp 1674 Hz). Dessa tonljud kan möjligen härröra från stallvarningens summer. I slutet på sista sekvensen kan skönjas en ton på 475 Hz med övertoner två, tre, fyra, fem, sex och sju gånger grundtonen. Ursprunget till detta ljud kan inte med säkerhet fastställas.

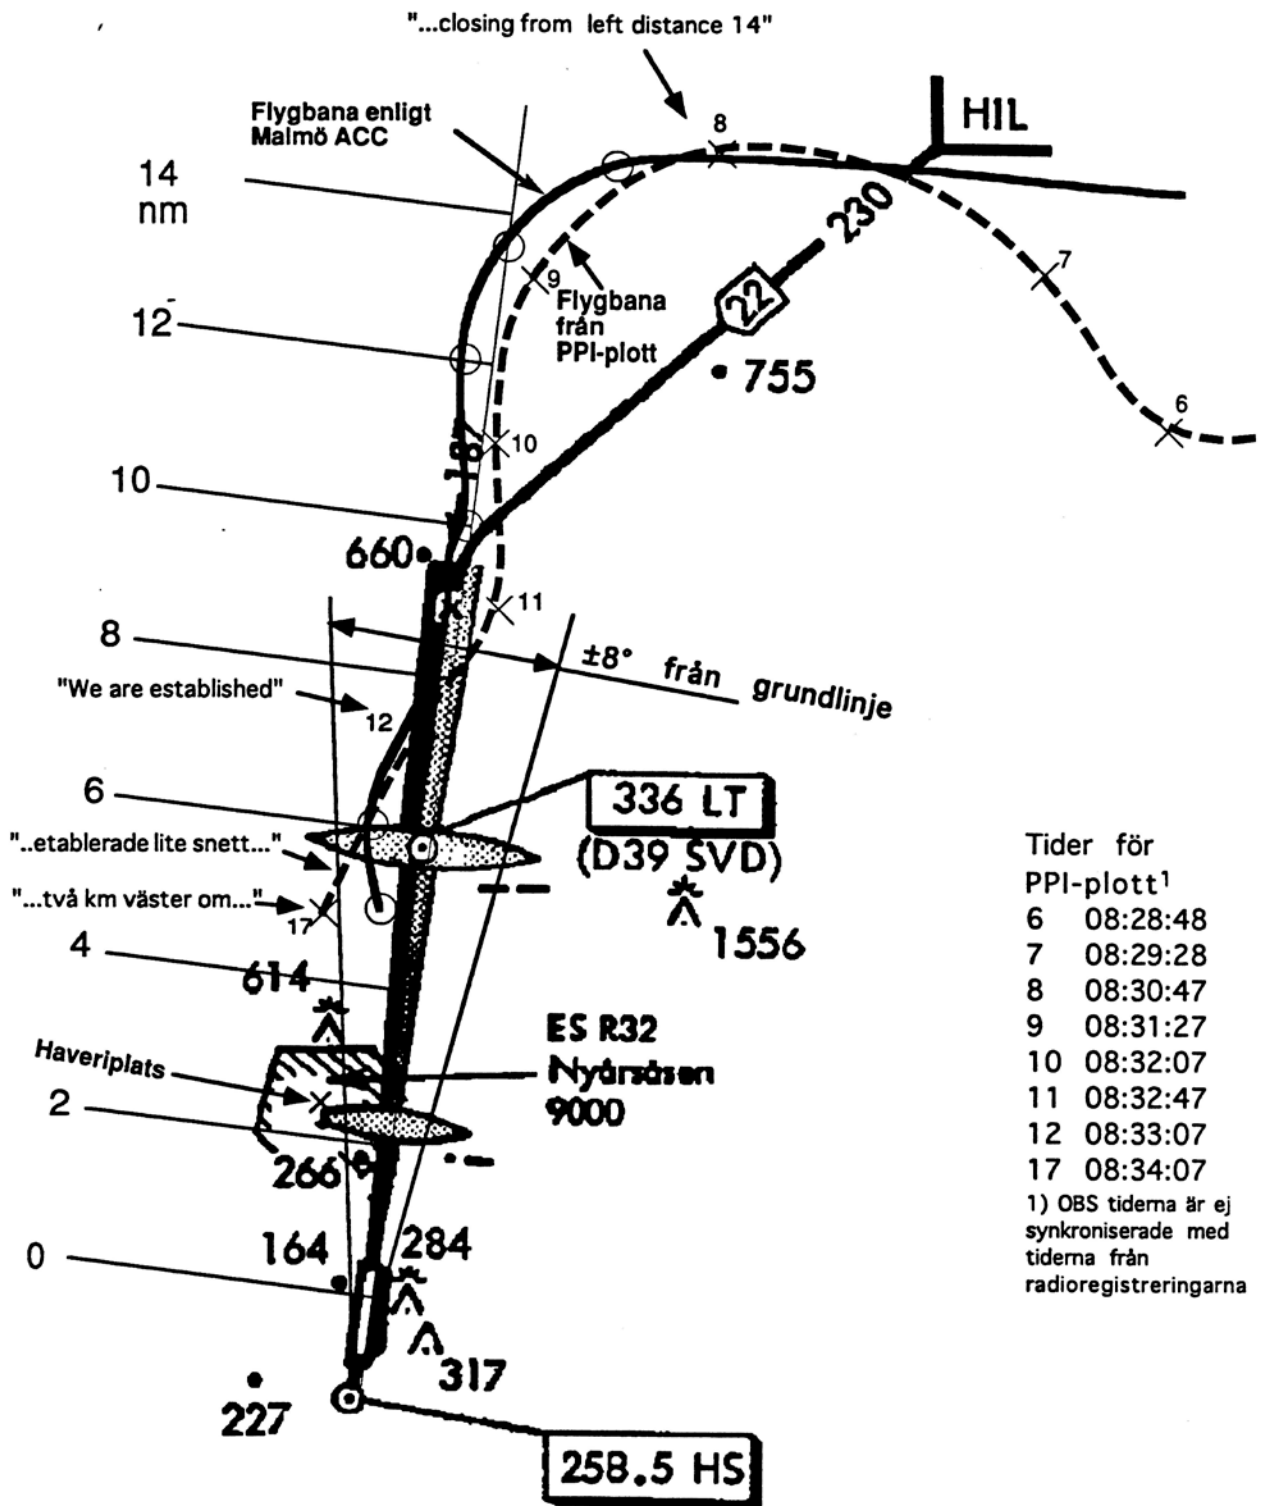
Utdrag ur IAL-kort över Halmstads bana 19 med flygbana enligt radarplott (streckad linje) och Malmö ATC skiss (heldragen linje) och med några radiomeddelanden inritade vid beräknade positioner.
