Rapport RL 2003:01

***Tillbud mellan flygplanen LN-RON och TF-FIP
i luftrummet ovanför Stockholm/Arlanda flygplats, AB län
den 25 januari 2002***

Dnr L-007/02

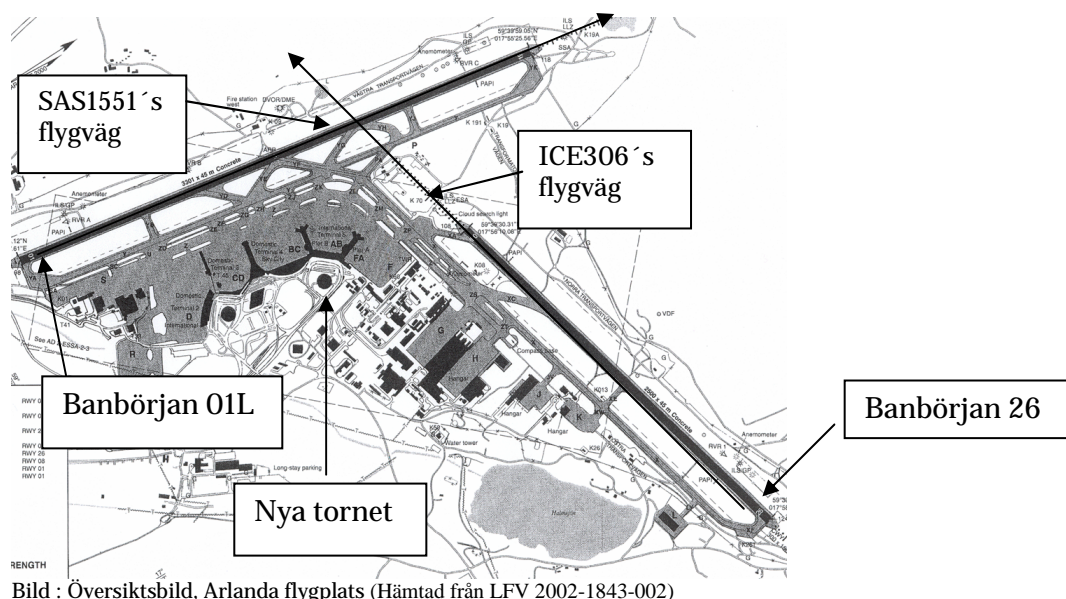
Stockholm/Arlanda flygplats har en tredje bana i riktning 01R/19L som inte var tagen i bruk när händelsen inträffade och som inte är inritad på ovanstående bild.

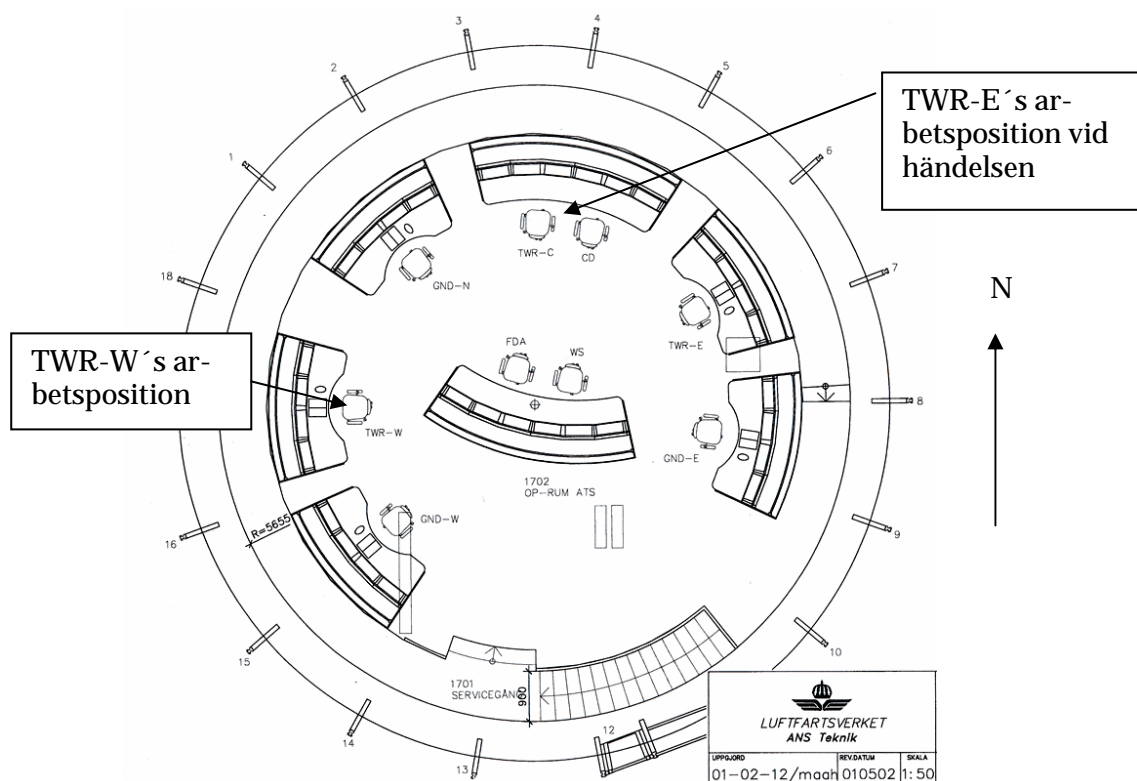
Arbetspositionerna i tornet är höj och sänkbara och TWR-W stod upp vid det aktuella tillfället för att kunna se landande flygplan på bana 26. Flygledaren i position TWR-E satt ned i position och kunde därifrån inte se startande trafik på bana 01L, vilket inte heller var något krav.

Bild : Visar arbetspositionernas placering när tredje banan är drift. Vid den aktuella händelsen arbetade TWR-E från TWR-C's arbetsposition, se pilen. (Hämtad från LfV 2002-1843-002)

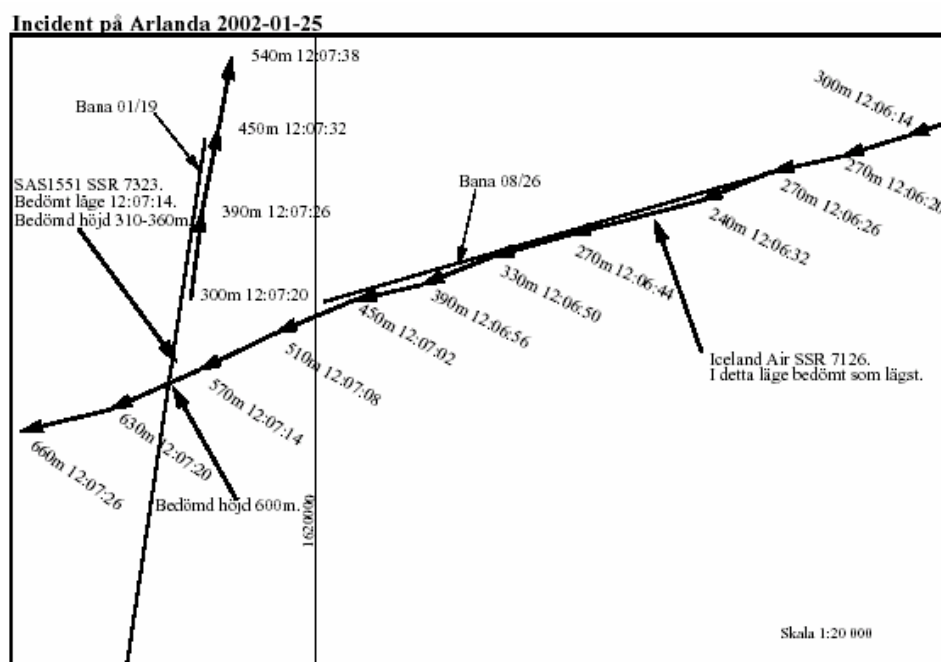
De två flygplanens färdväg har registrerats av MUST och presenteras enligt nedan. Från registreringen har beräknats att avståndet mellan flygplanen var som minst 75-100 meter i sidled och ungefär 300 meter i höjled vilket inträffade kl. 12:07:14. (se nedan)
