KOLLISION I LUFTEN
mellan två J 35 J ur
F 10/Se S, 1992-05-20

UTREDNINGSRAPPORT M 1992:4

ÄRENDE J 35 J ML-02/92
December 1992

Statens haverikommission (SHK) Board of Accident Investigation

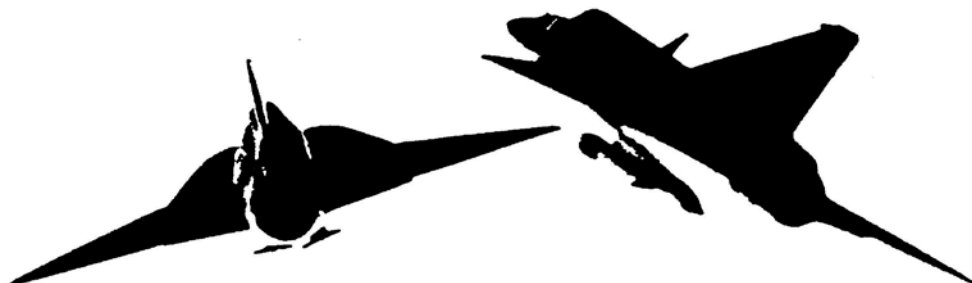
Då rotetvåan befann sig på ca 2 km avstånd i målets baksektor korsades jaktrotens flygbanor och rotechefen upptäckte sin tvåa 30-50 m framför sig under hög närmandefart med ca 10° kursskillnad. Rotechefen försökte under en snabb rollrörelse åt höger att undvika kollision med sin tvåa. Under rollrörelsen tog dock hans vänstra kroppsplacerade fälltank i rotetvåans högra vingpets kl. 13.29.

Rotetvåans högra vingspets fläktes upp i bakkanten och yttre vingsegmentet med

lanterna bröts loss. Ytterdelen av höger vingroder samt parkopplet till inre vingroder fick smärre skador. Då skadebilden bedömdes vara begränsad till högra yttervingen byttes denna efter skadebesiktning varefter flygplanet flögs till Ängelholm för vidare åtgärder.

Rotechefens vänstra fälltank slets bort invid fälltanksbalken som därvid fick skjuvskador. Vid bortslitningen uppstod bucklor och ett litet hål på den högra fälltanken samt bucklor i flygplanets bakre underkropp. Efter demontering av kvarvarande fälltank och båda fälltanksbalkarna kunde flygplanet efter besiktning flygas till Ängelholm för vidare reparation.

En teknisk utredning har verkställt (SHK aktbilaga 19). Den omfattar en ingående skadeundersökning samt en på skadebilden grundad rekonstruktion av kollisionsförloppet. Bild 1 nedan visar flygplanens inbördes lägen omedelbart före kollisionen.
