HÄVERI
J 35 J ur F10/Se S
1991-06-20

UTREDNINGSRAPPORT ML 1993:1
ÄRENDE J 35 J L-47/91

Utredningsrapport ML 1993:1 angående haveri 1991-06-20 med ett flygplan J 35 J ur F10/Se S.

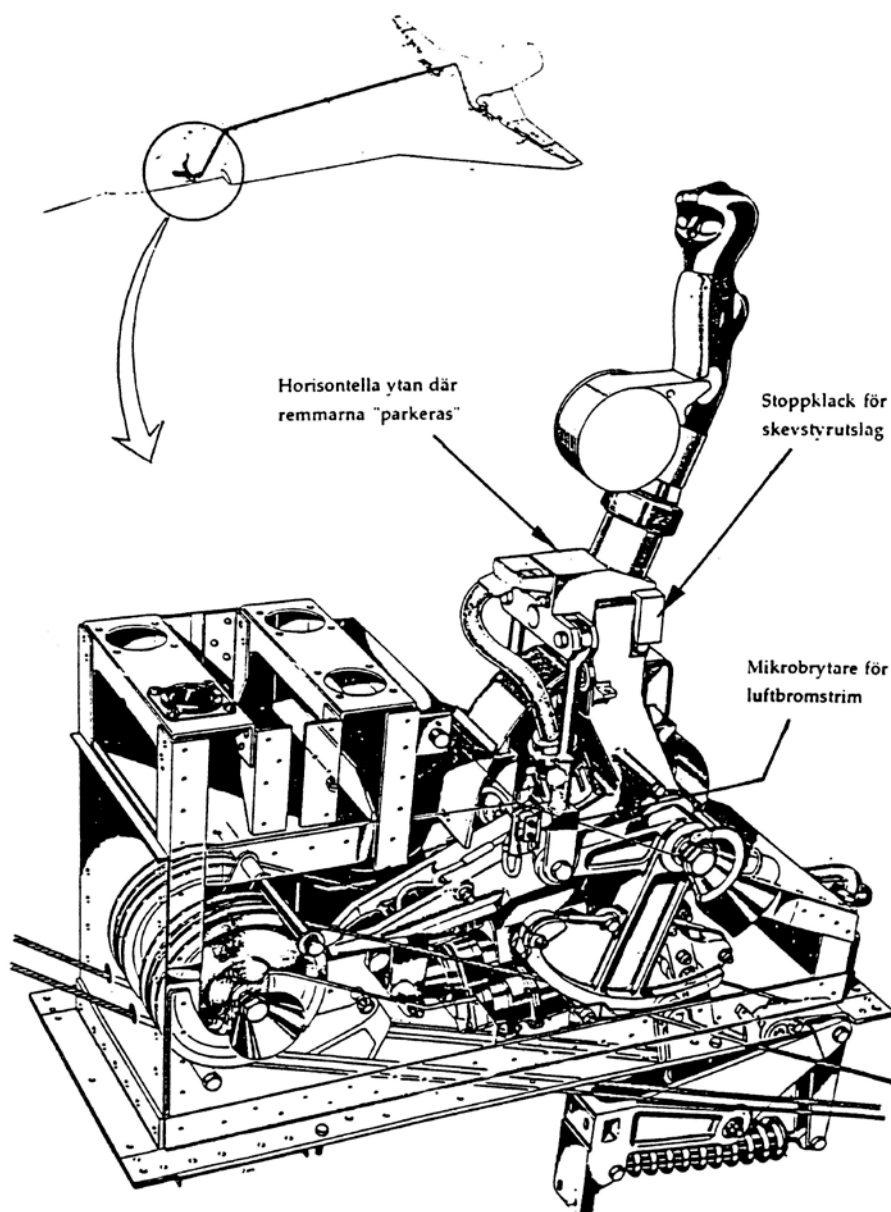
Undersökning av styrspaken visar på normal mekanisk funktion före haveriet. På den vänstra delen av den horisontella avsatsen framför styrspaken konstaterades ett intryckningsmärke till formen liknande avtryck av snabblåset på benfixeringsremmarna.

Vid granskning av räddningssystemet och förarens flygkängor fann SHK att benfixeringsremmarna med största sannolikhet legat parkerade framför styrspaken vid flygplanets start. En ingående analys av det intryckningsmärke som fanns framför styrspaken visar på god överensstämmelse med de åsar som finns på benfixeringslåsen. En avgjutning av märket som jämförts med profilmätning på det vänstra spännets åsar överensstämde till formen. Intryckningsmärket visar att föremålet som gjort märket haft en rörelseriktning bakåt och att det fanns kadmium i avskrapet. Ett belastningsprov med åsen på ett benfixeringslås visar att det krävdes en statisk last av minst 2,2 kN för att åstadkomma en motsvarande intryckning i ett referensmaterial. En så stor kraft i detta område kan endast ha åstadkommit vid utskjutningsförloppet.

För att göra en mera ingående undersökning av skador som parkerade benfixeringsremmar kan åstadkomma har SHK utnyttjat ett flygplan J 35 som stod uppställt för teknisk utbildning vid F 14/Halmstad. Resultaten från försök visar att snabblåsen kan bringas inta en mångfald av olika lägen som medför låsning av styrspaken i rolled. Låsen kan fastna mellan stoppklackarna på övre styrspaksdelen och övre fästskruven till fjädercylindrarna. De flesta åstadkomna låsningarna orsakades av snabblåsets rulle eller av någon av skänklarna i gaffeln till rullen som klämdes fast under en av den övre styrspaksdelens stoppklackar. Bild 1 nedan visar styrspakskonsollen med den horisontella yta där remmarna parkeras samt stoppklackarna för skevstyrukslag.

FMV:Flygmateriel har i en teknisk order 1993-01-18 beslutat om att montera parkeringsöglor för benfixeringsremmarna på samtliga versioner i drift av flygplan 35.
