## **Rapport RO 2001:04**

**Brand i buss efter trafikolycka  
i Fjärdhundra på länsväg 70, C län  
den 21 november 1998**

**Dnr O-10/98**

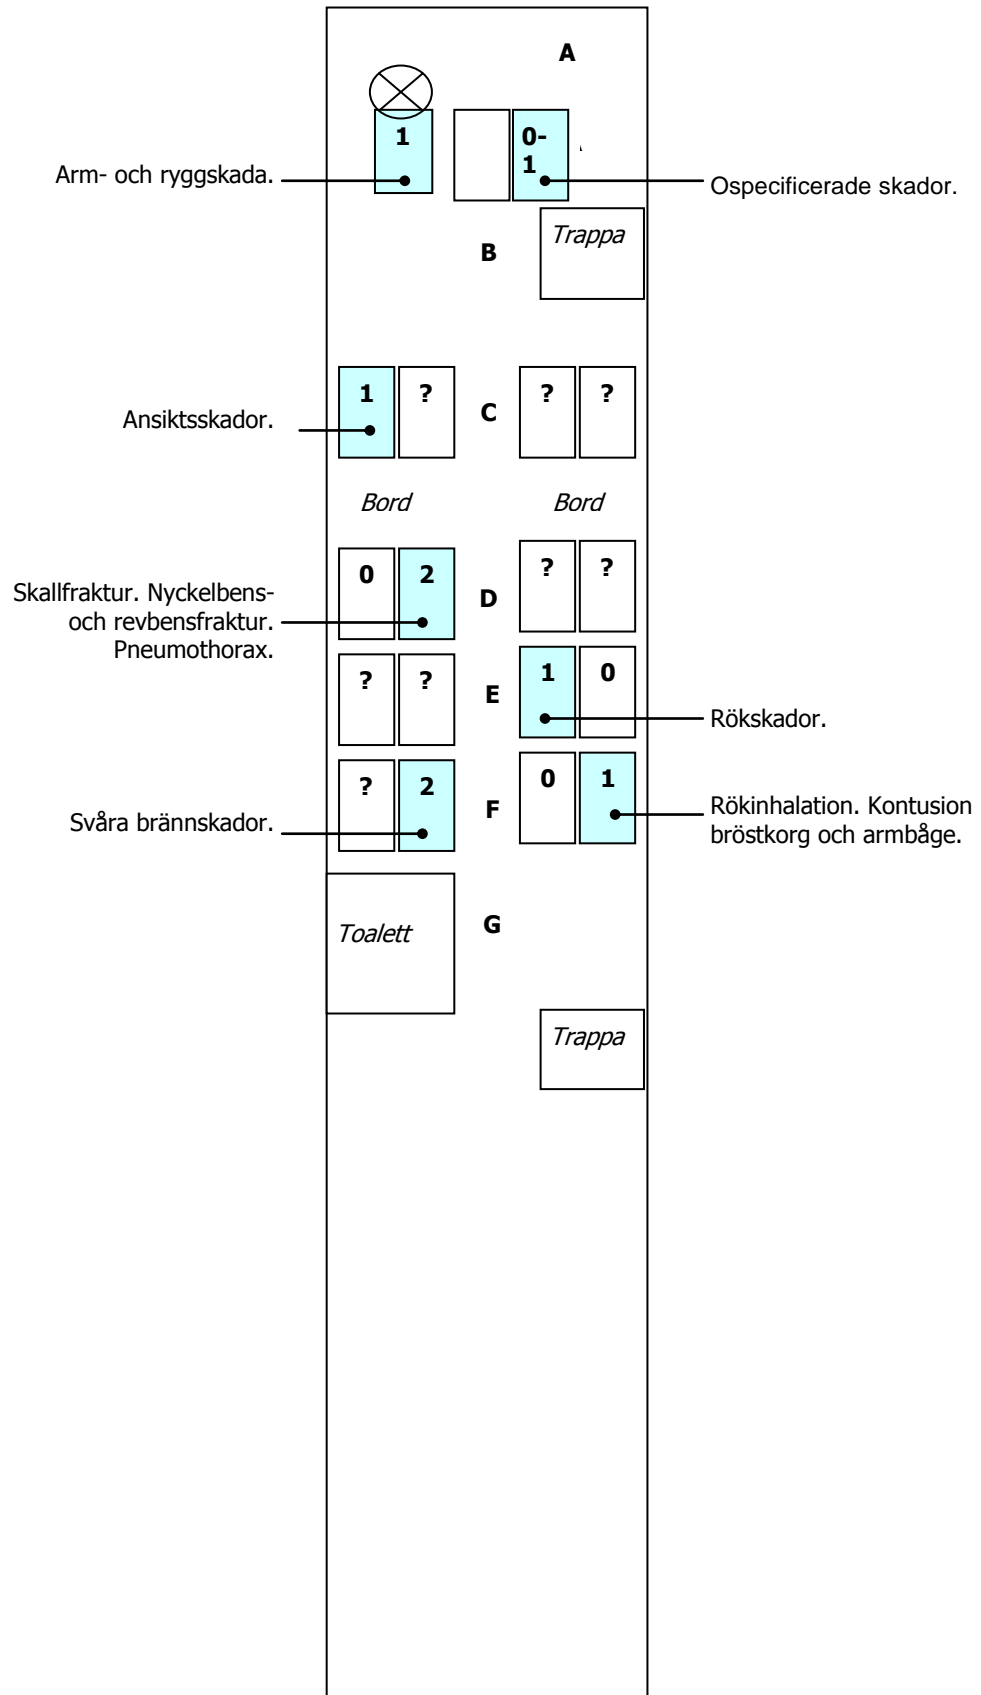
## Bussens nedre plan

Olyckan gav ett vidsträckt prov på olika typer av kroppsskador. Dominerande var kontusionsskador med blåmärken och smärtor i olika kroppsdelar. Ett tiotal av bussens passagerare ådrog sig frakturer. I flera fall rörde det sig om revbensfrakturer, ibland i kombination med pneumothorax (skada på lungsäcken). Även ett fall med skallbasfraktur följt av ansiktsnervsförlamning förekom. Ryggsmärtor och då även smärtor i halsryggen var vanligt förekommande. I tre av fallen rörde det sig om fraktur av halskotor, i ett fall med allvarlig förlamning nedanför frakturställe. Skärsår i ansikte och/eller på händer förekom.

Brand i bussens bakre delar uppstod först efter ett antal minuter varför många av passagerarna hade hunnit ta sig ut och inte exponerades för rök. Men ett antal fall påverkades vid utrymningen av bussen av rök och hade vissa kvarstående besvär under något dygn. Det rörde sig dock aldrig om kolmonoxidförgiftning med allvarlig medvetandepåverkan. En kvinna som inte lyckades ta sig ut ur bussen men efterhand kunde hjälpas ut fick allvarliga hudbrännskador på vänster hand, arm och ben samt över gluteerna och vänster flank. En av passagerarna som hade multipla frakturer, leverruptur, pneumothorax och utbredda blödningar i kroppen drabbades dock på Akademiska sjukhuset i Uppsala av hjärtstillestånd men kunde återupplivas och överlevde.

Placering i bussen, se nedan.

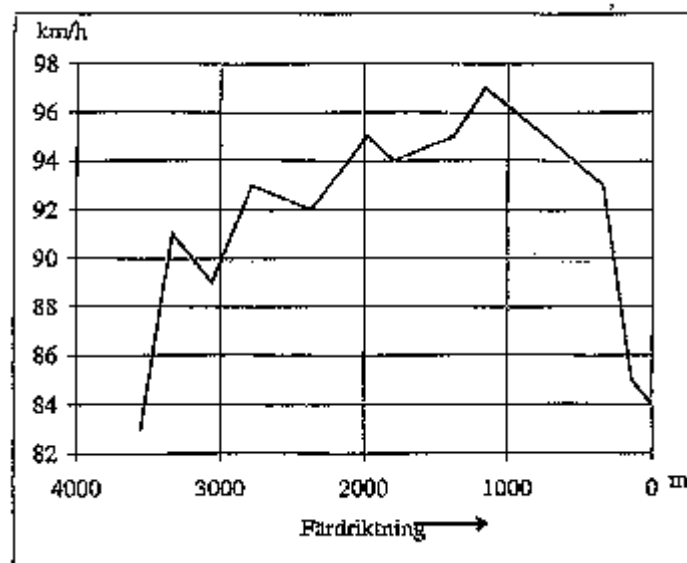
Sveriges Provnings- och Forskningsinstitut (SP) har på uppdrag av Polismyndigheten i Uppsala län gjort en utvärdering av bussens färdskrivardigram. I resultatet av undersökningen påtalades att den registrerade noll-linjen för hastighet låg ca 0,1 mm för högt. Färdskrivaren hade på grund av detta fel registrerat ca 1 km/h för hög hastighet. Nedan angivna hastigheter har därför korrigerats med avseende på detta fel. Utvärderingen omfattar fordonets färd 3553 meter före och fram till en onaturlig registrering som troligen är olyckstillfället. Efter den onaturliga registreringen, då bussen troligen vält, har diagrambladet registrerat hastigheter under ytterligare ca 250 sekunder.

Den lägsta registrerad hastigheten under ovan angiven sträcka var 83 km/h, men denna höll föraren bara på en kort sträcka. Större delen av

sträckan var farten över 90 km/h, med ett högsta värde på 97 km/h under en kort period. Hastigheten har varierat kraftig i fältet 90–94 km/h.

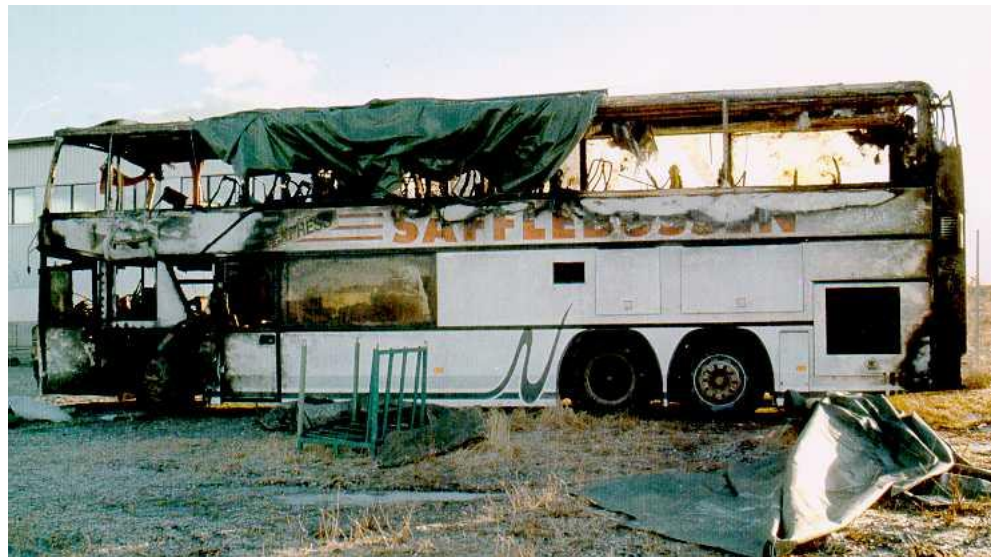
Bussens frontparti blev intryckt på höger sida. Omfattande brandskador uppstod i motorrummet och i bussens övre del.. Ekonomiskt sett bedömdes bussen som totalförstörd. Mer detaljerad redovisning av skadorna görs under avsnitt 1.17.

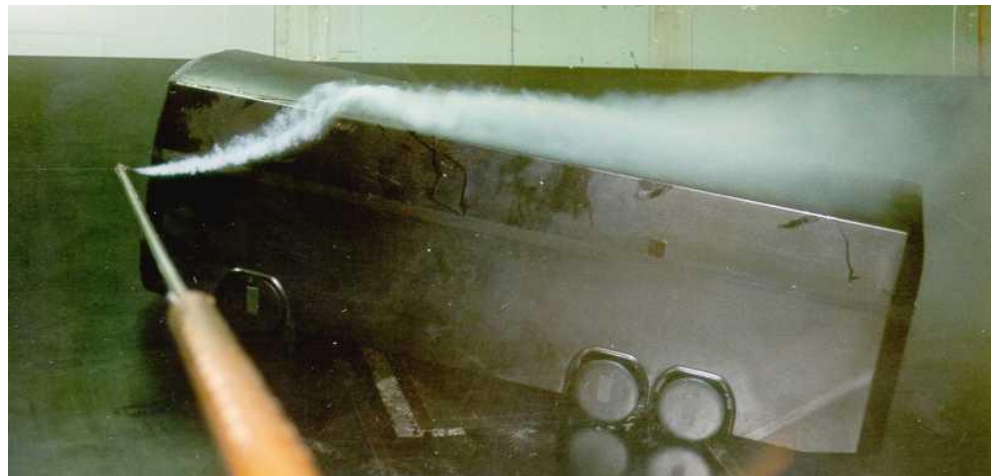
#### Visualiserad luftströmning vid snedanblåsning

- Vid stora snedanblåsningvinklar uppstår de största sid- och lyftkrafterna långt fram.
- Krafterna samverkar negativt med avseende på framvagnen genom att sidokraften där är stor samtidigt som lyftkraften minskar det redan låga framaxeltrycket.
- Krängningsvinkel ökar lyftkraften vid vissa snedanblåsningvinklar. Inverkan på erforderlig friktionskoefficient är dock måttlig.
- När modellen modifieras för att efterlikna en envåningsbuss, minskar erforderlig friktionskoefficient mer än i proportion till sidoytan.
- En enkel spoiler på nederdelen av fronten kan minska den erforderliga friktionskoefficienten med 20 %.
