Rapport C 1999:41

Statens haverikommission har undersökt en olycka som inträffade den 21 juni 1999, i Rådanäs, Mölnlycke, Ö län, med en helikopter med registreringsbeteckningen SE-JGT.

<i>Luftfartyg: registrering och typ</i>	SE-JGT , Aerospatiale AS 355 F1
<i>Ägare/Innehavare</i>	Swede-Copter KB, Rådanäs, 435 33 Mölnlycke
<i>Tidpunkt för händelsen</i>	1999-06-21, kl. 16.40 i dagsljus <i>Anm:</i> All tidsangivelse avser svensk sommartid (SST) = UTC + 2 timmar
<i>Plats</i>	Rådanäs, Mölnlycke, O län, (pos. 5740N 1209E; 60 m över havet)
<i>Typ av flygning</i>	Hovring
<i>Väder</i>	Aktuellt väder på Göteborg/Landvetters flygplats kl. 16.20: vind 250°/14 knop, sikt > 10 km, molnmängd 3-4/8 med bas 3 500 fot, temp./daggpunkt +14/+4 °C, QNH 1005 hPa
<i>Antal ombord:</i>	<i>besättning</i> 1
	<i>passagerare</i> -
<i>Personskador</i>	Inga
<i>Skador på luftfartyget</i>	Betydande
<i>Andra skador</i>	Inga
<i>Förarens ålder, certifikat</i>	53 år, AH
<i>Förarens totala flygtid</i>	343 timmar, varav 52 timmar på typen
<i>Förarens flygtid de senaste</i>	3 timmar, samtliga på typen
<i>90 dagarna</i>	
<i>Antal landningar de senaste</i>	9

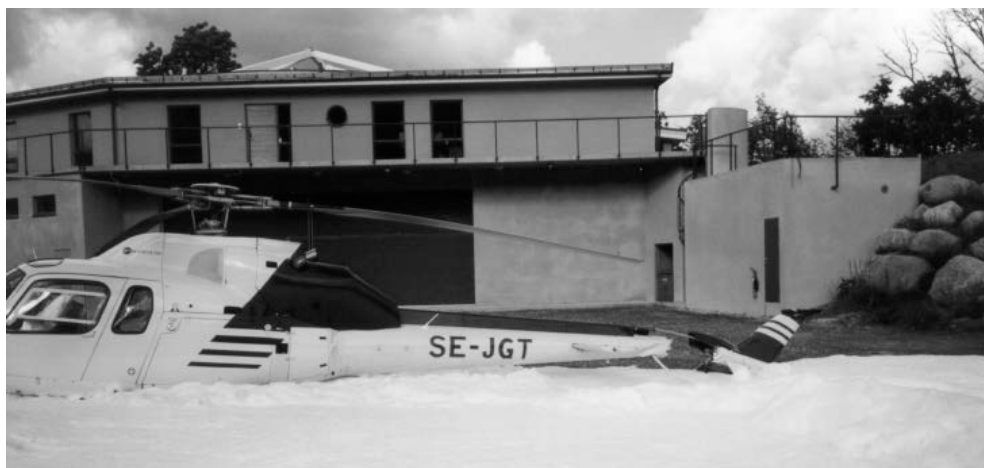
Hangarbyggnaden, som är sammanbyggd med andra byggnader, är totalt 8 meter hög i riktning mot helikopterplattan och åkern. Ovanför hangarporten, ungefär 5 meter över marken, skjuter en ca 1,5 meter djup balkong fram. Helikopterplattan, som har måtten 5 x 5 meter, har sin mittpunkt 17,5 meter från hangarporten. Drygt 10 meter söder om plattan finns en låg stenmur och ett ca 4 meter högt pumphus.

Vid anläggning av en permanent helikopterlandningsplats gäller Bestämmelser för Civil Luftfart (BCL-F 2.3). I bestämmelserna anges bl.a. att säkerhetsområdet vid hovring skall vara fritt från fasta föremål högre än 25 cm inom ett område på 1,5 x rotordiskens diameter mätt från centrumlinjen. Den aktuella helikoptertypen är 10,93 meter lång och har en rotordiskdiameter på 10,69 meter.

Den anlagda helikopterplattan uppfyllde inte gällande krav enligt BCL-F 2.3 vad gäller säkerhetsområde.
