KATASTROFKOMMISSIONEN
(KOMMITTÉN (KN 1981:02) FÖR
UNDERSÖKNING AV ALLVARLIGA
OLYCKSHÄNDELSER)

TÅGOLYCKAN I LERUM
DEN 16 NOVEMBER 1987
DELRAPPORT I

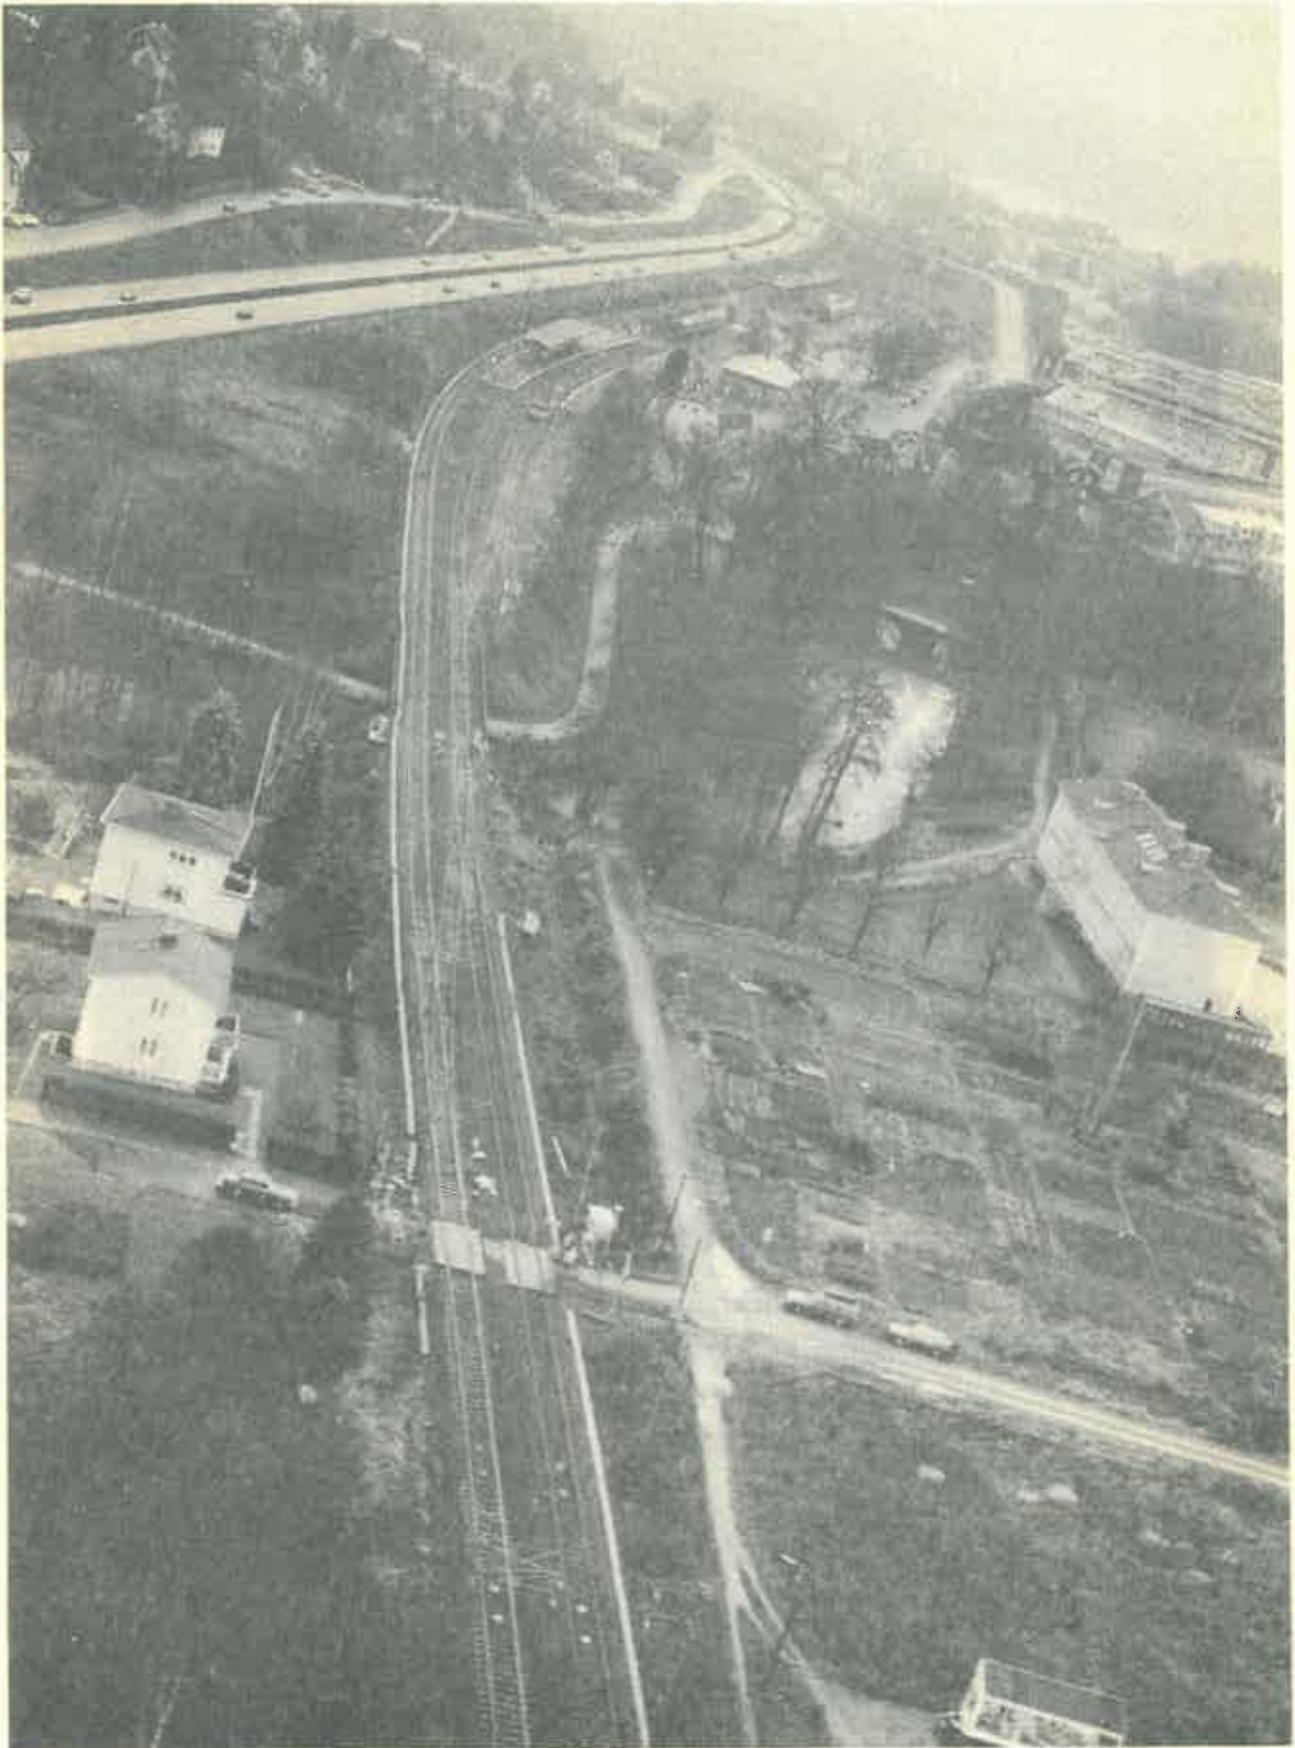
(Foto: Tekniska roteln, Borås polisdistrikt)
Flygbild tagen från norra infarten till Lerums station. I förgrunden övergången vid Frändegårdsvägen. Strax söder därom "norra" delen av växel nr 21 (21 A). Något över bildens mitt, vid vattendraget, syns växelns "södra" del (21 B) med lokalställerstolpen till höger på banvallen.

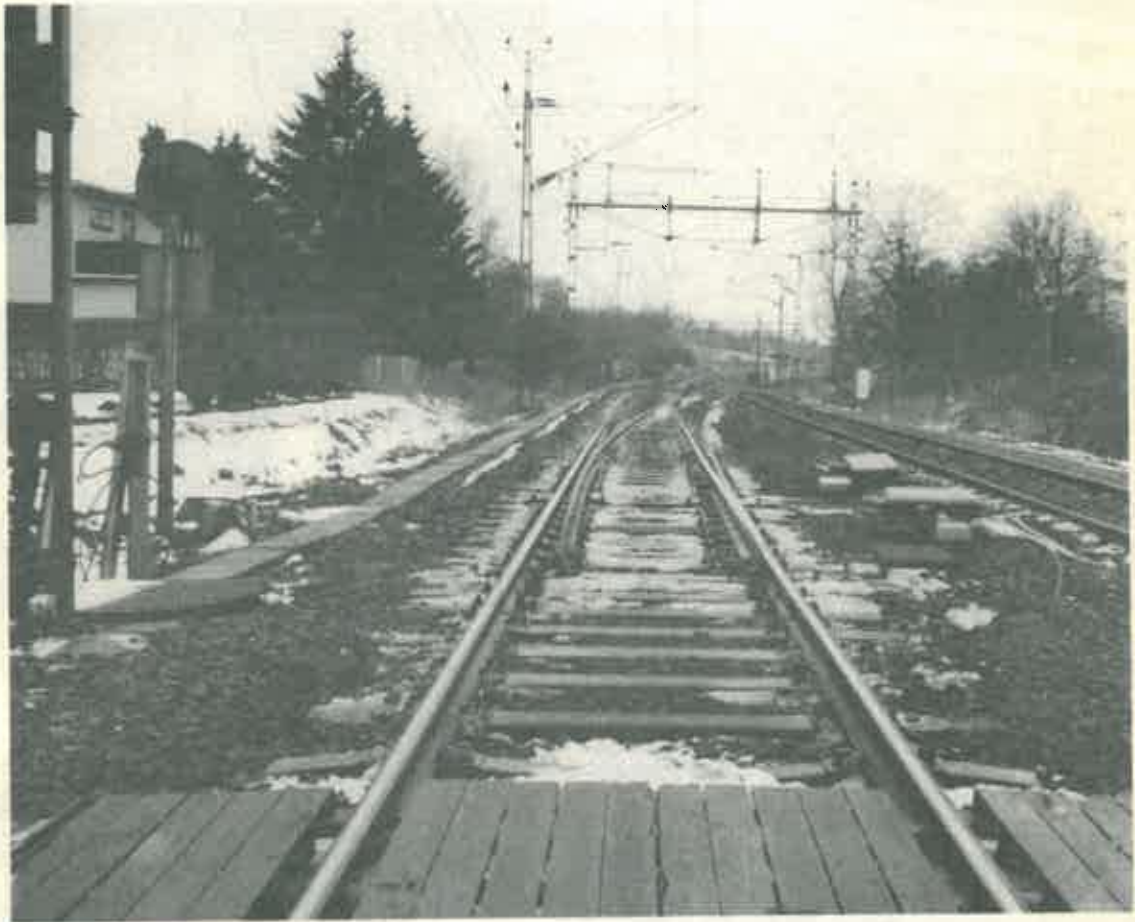
Bilden är tagen från övergångsstället vid Frändegårdsvägen och visar "norra" delen av växel nr 21 på nedspåret mot Göteborg.

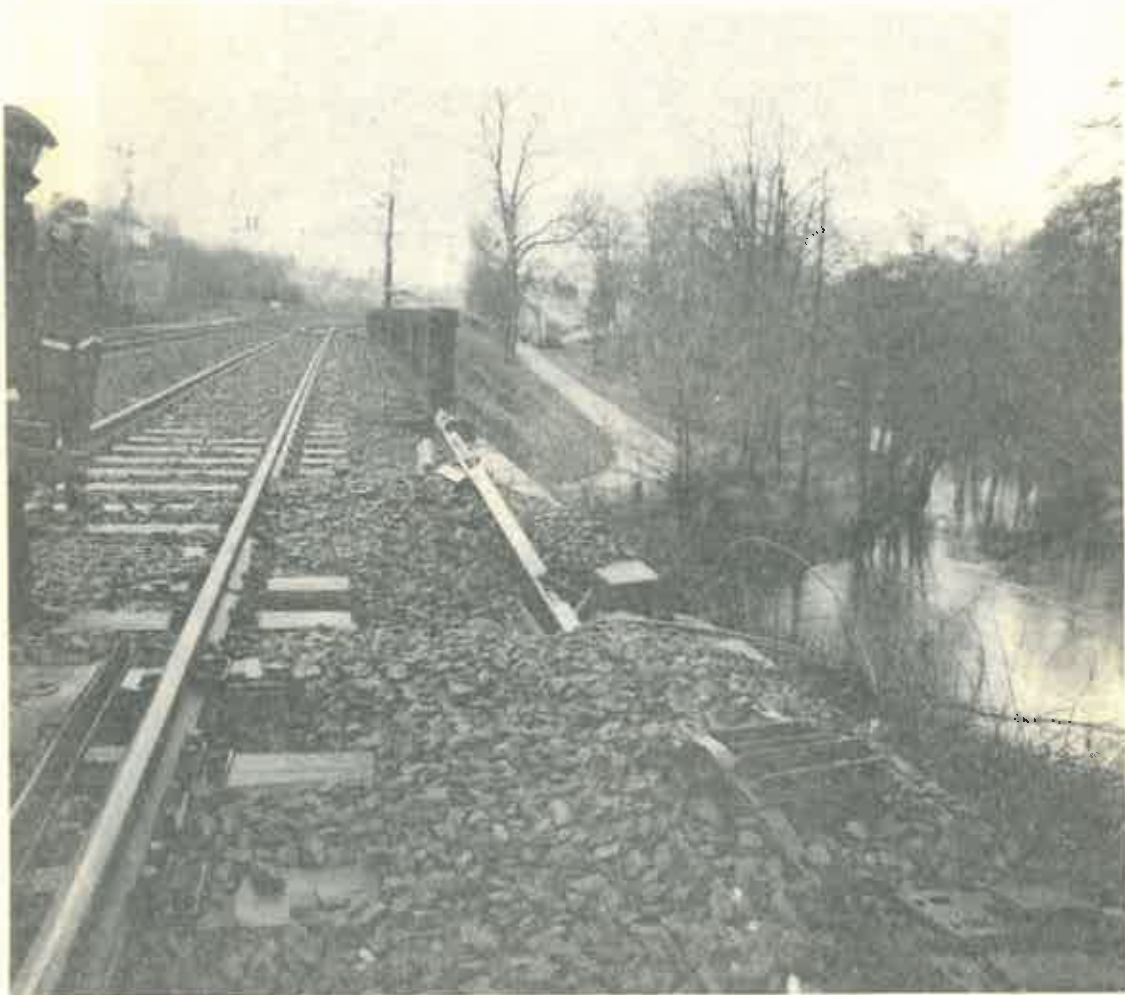
Bilden är tagen vid "södra" delen av Växel nr 21. Växeltungan syns i bildens nedre högra del. Lokalställerstolpen ligger till höger om spåret på banvallen.

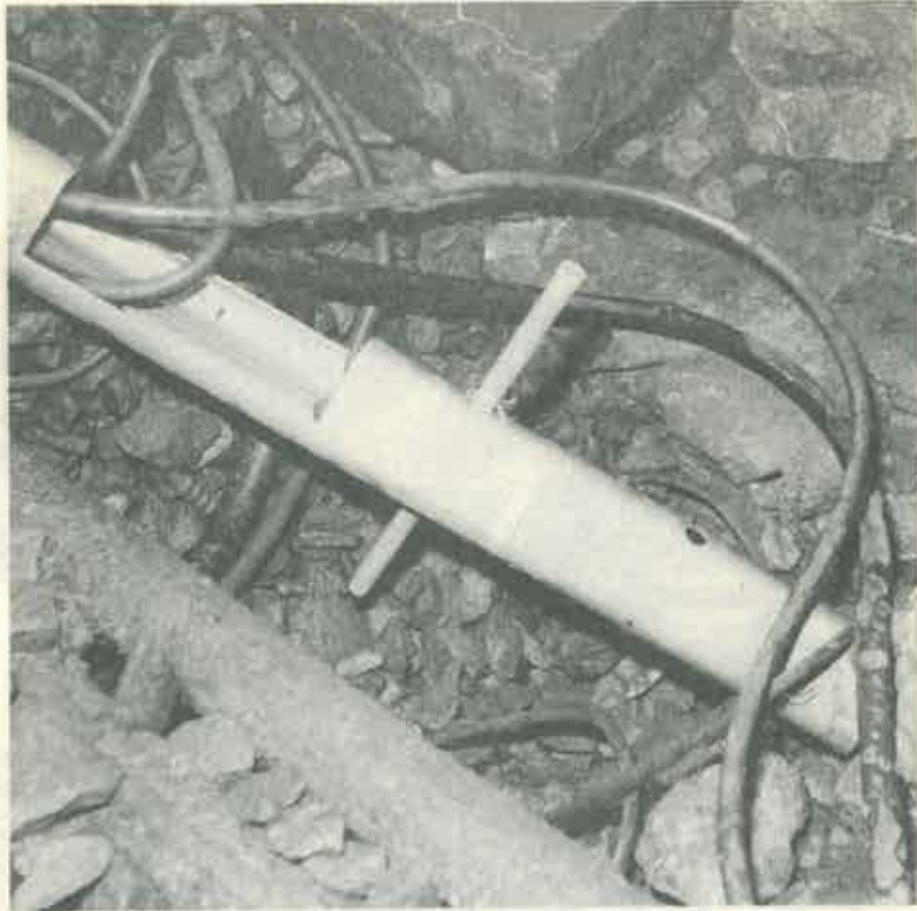
Lokalställerstolpen (liggande)

Samtliga kabeltrådar från en av kablarna från lokalställarstolpen till växeldrivanordningen hade slitits ur sina fästen i stolpens kopplingsplint. Detta hade skett i samband med det grävningsarbete som gjordes för kabeldragningen. Kabeln var inte på något sätt, genom klämma eller dylikt, förankrad vid sin ingång i stolpen. Vidare kan nämnas att några av de hylsor som satt över trådändarna (och som skall fylla samma funktion som lödning av trådänden tidigare gjorde) fanns kvar i hålen i kopplingsplinten efter det att kabeln hade slitits loss.

Bilden visar stolpens nedre del med kabelingången.

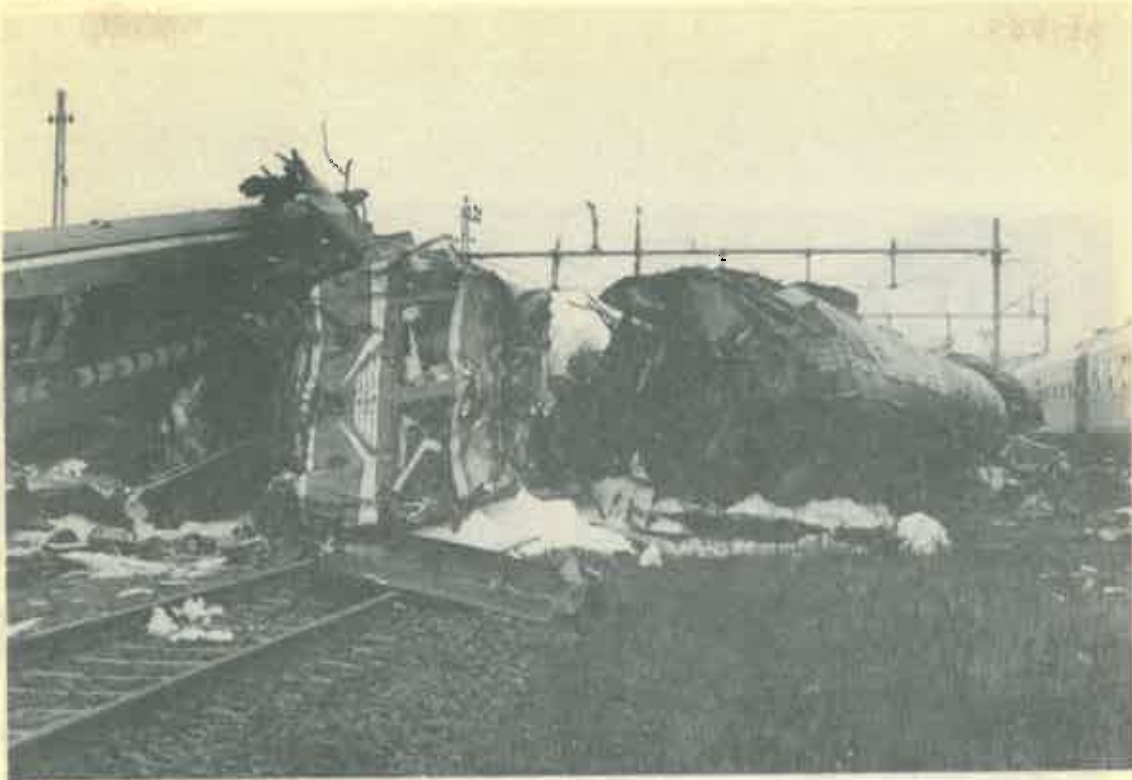
Från vänster i bilden: vagn 5342, lok 1292 och vagn 3966
(Beträffande de olika vagnarnas placering i tågen, se bilaga 5)

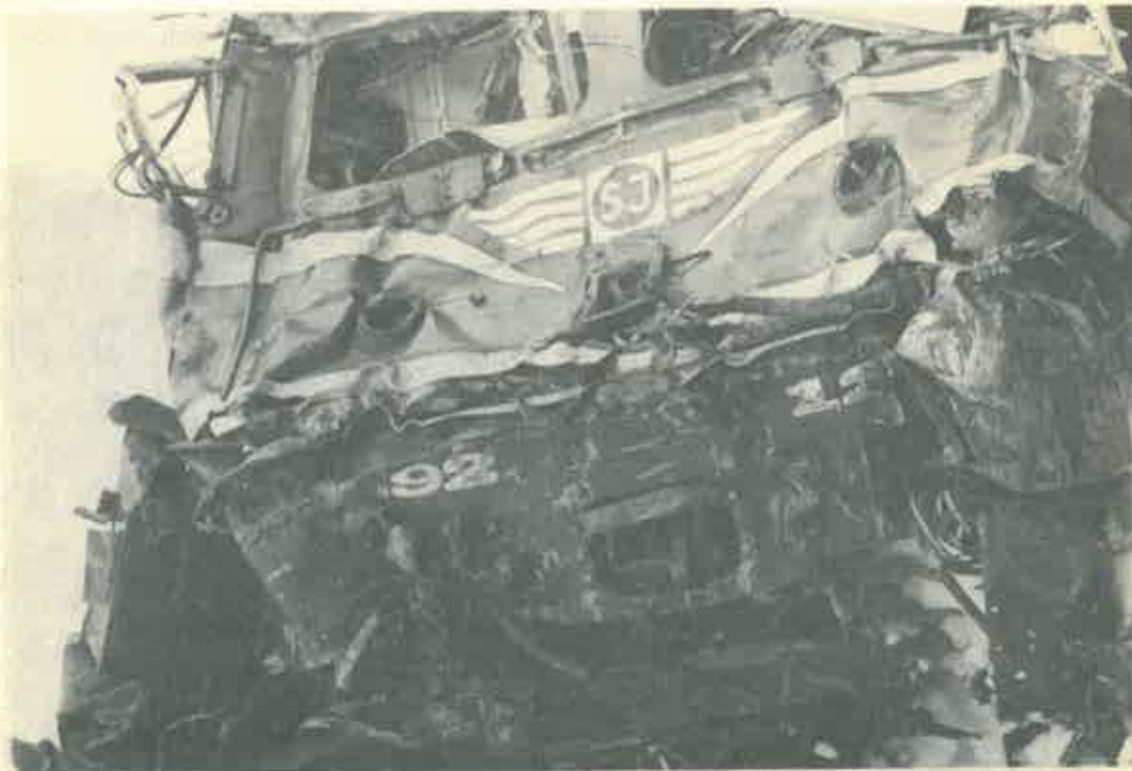
Fronten på samma lok

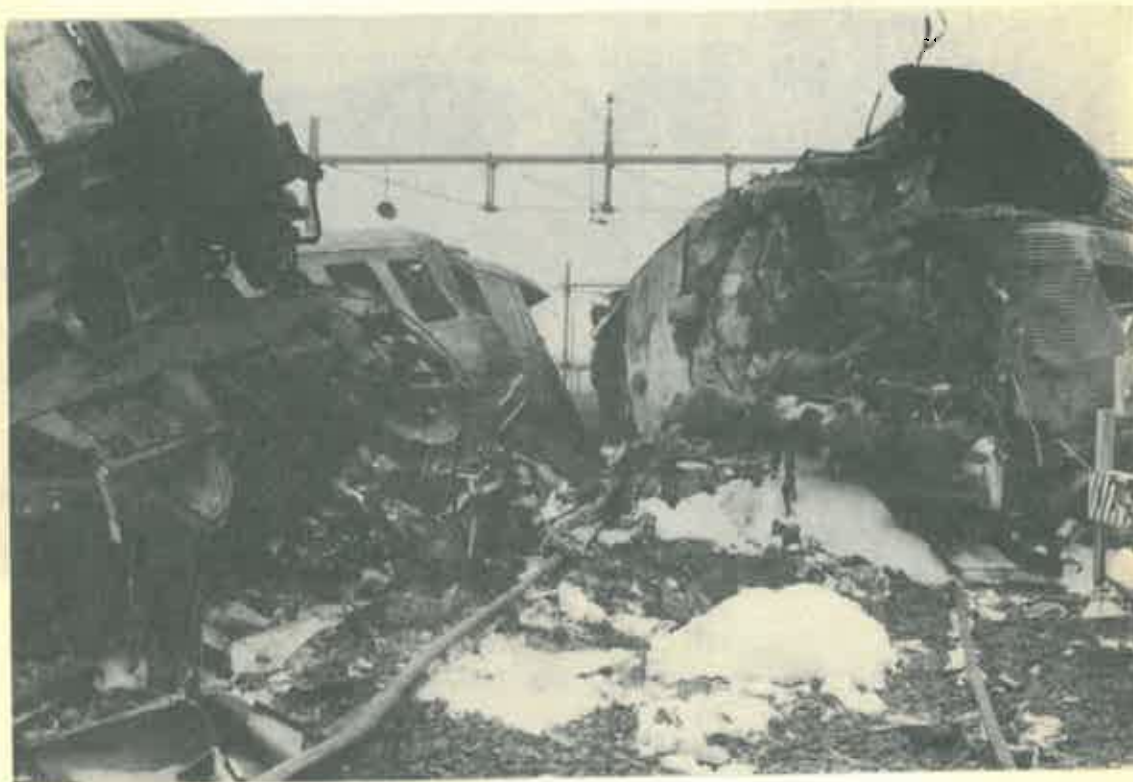
Från vänster i bilden: lok 1300, vagn 3966, lok 1292 och vagn 5342
Bilden har tagits från nordost

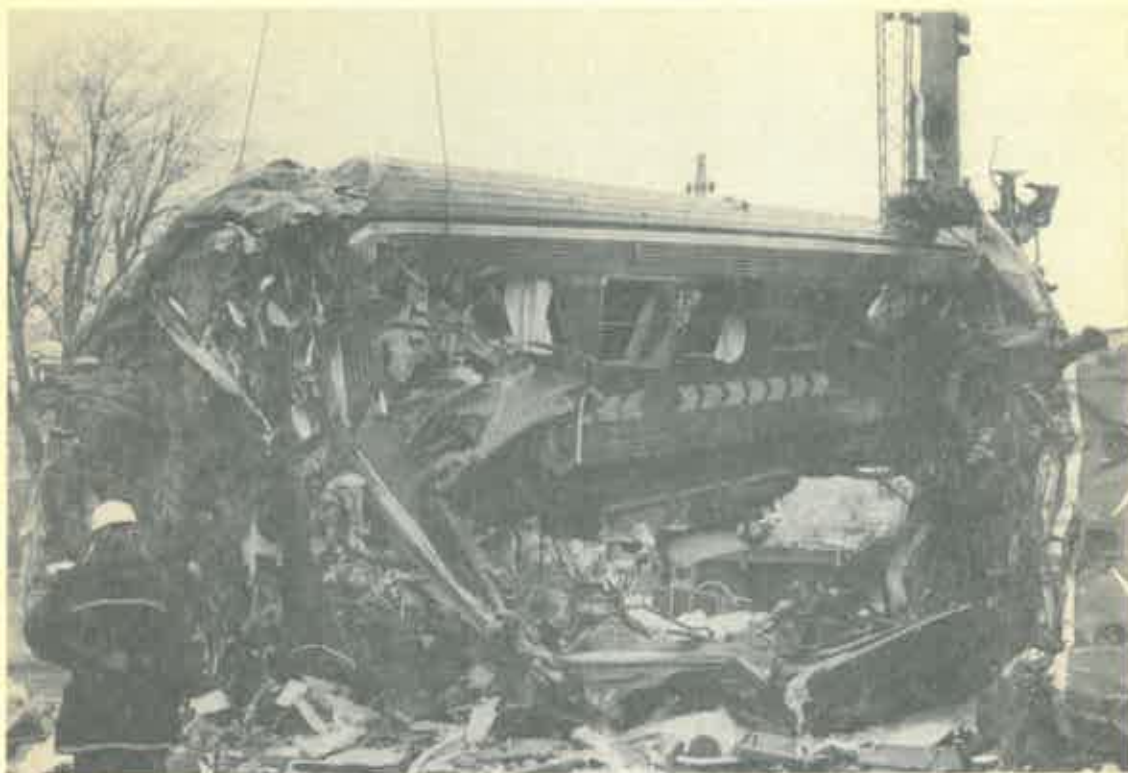
Vagn 5342, röjningsarbete

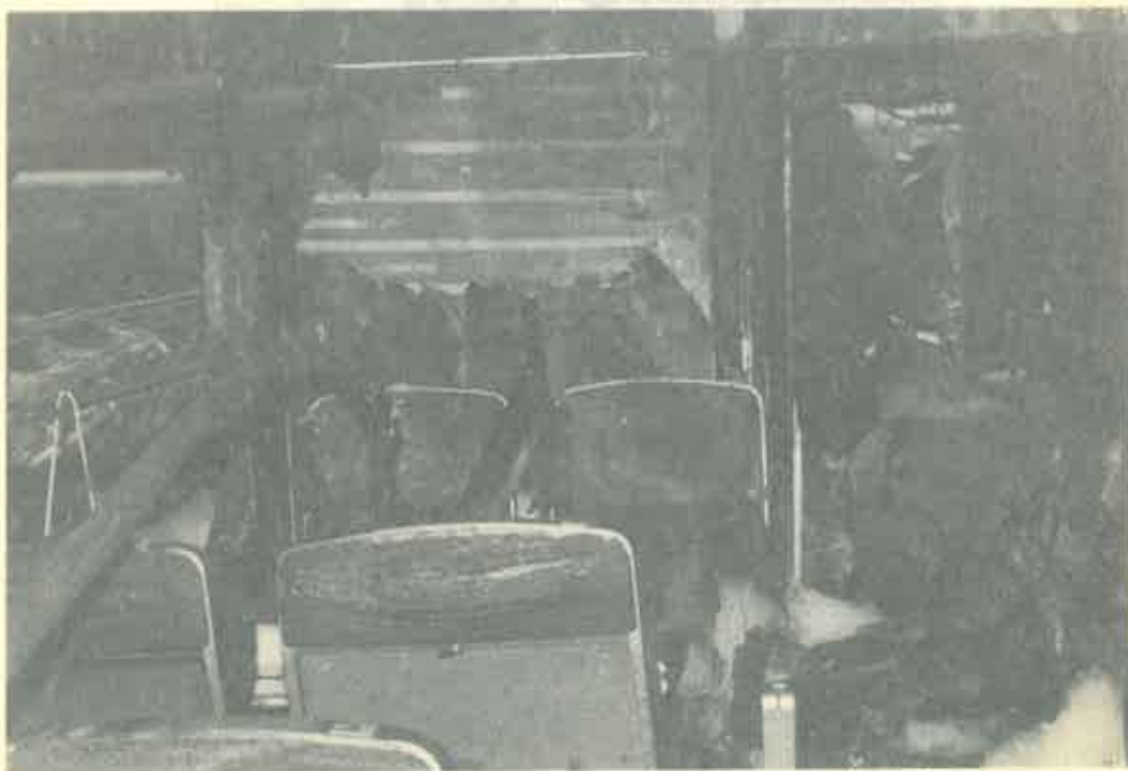
Interiörbild av vagn 5247

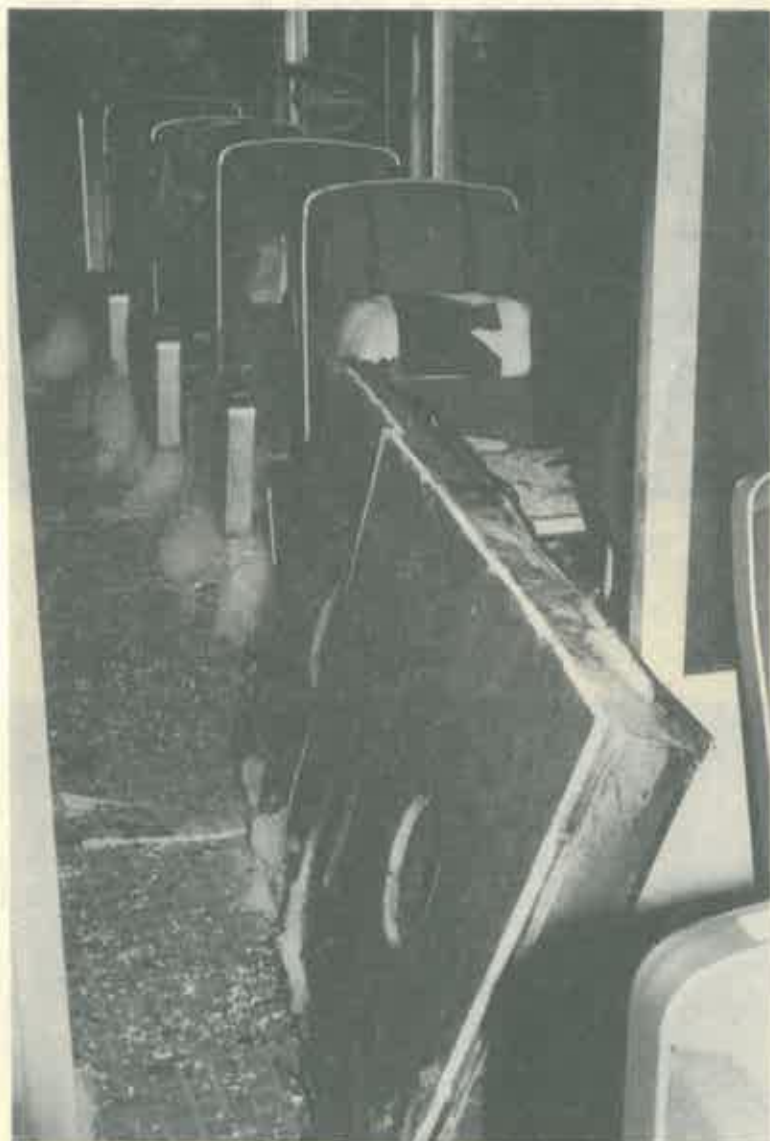
Vagn 5247, nedfallen taksektion

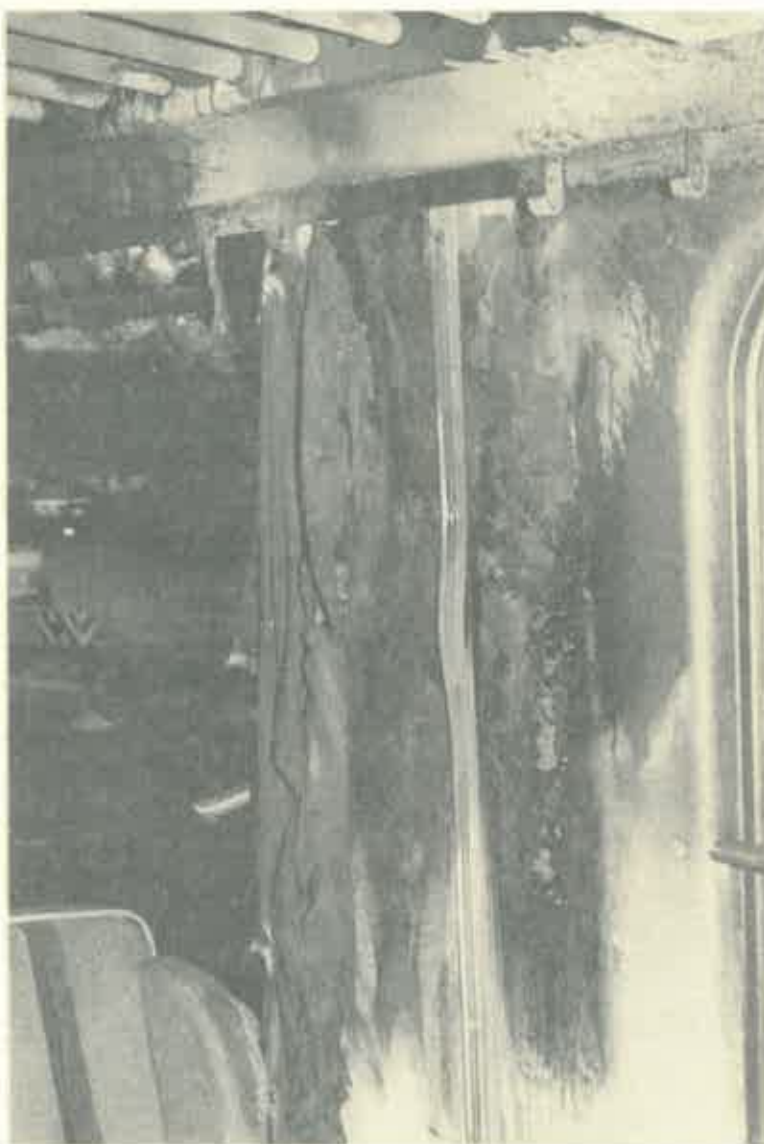
Vagn 5247, bränd gardin

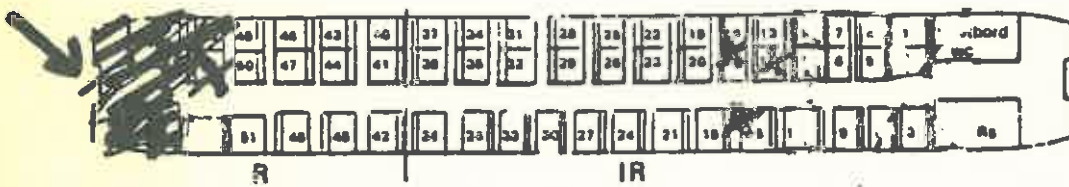
FÖRSTA VAGNEN EFTER LOKET I TAG 129 MOT GÖTEBORG

X = Platser där de omkomna påträffades

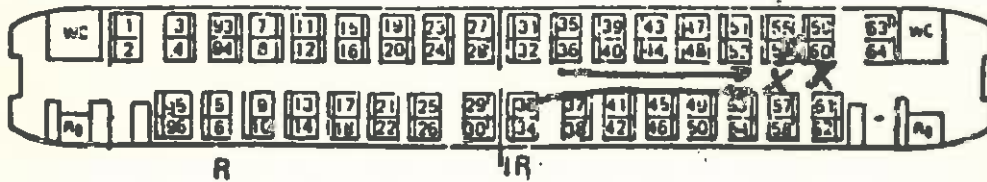
FÖRSTA VAGNEN EFTER LOKET I TAG 140 MOT STOCKHOLM

X = Platser där de omkomna påträffades
