Rapport C 1997:17

**Olycka med flygplanet SE-EUH
den 1 augusti 1996
i vattnet utanför Blockhusudden,
Stockholm, AB län**

L-62/96

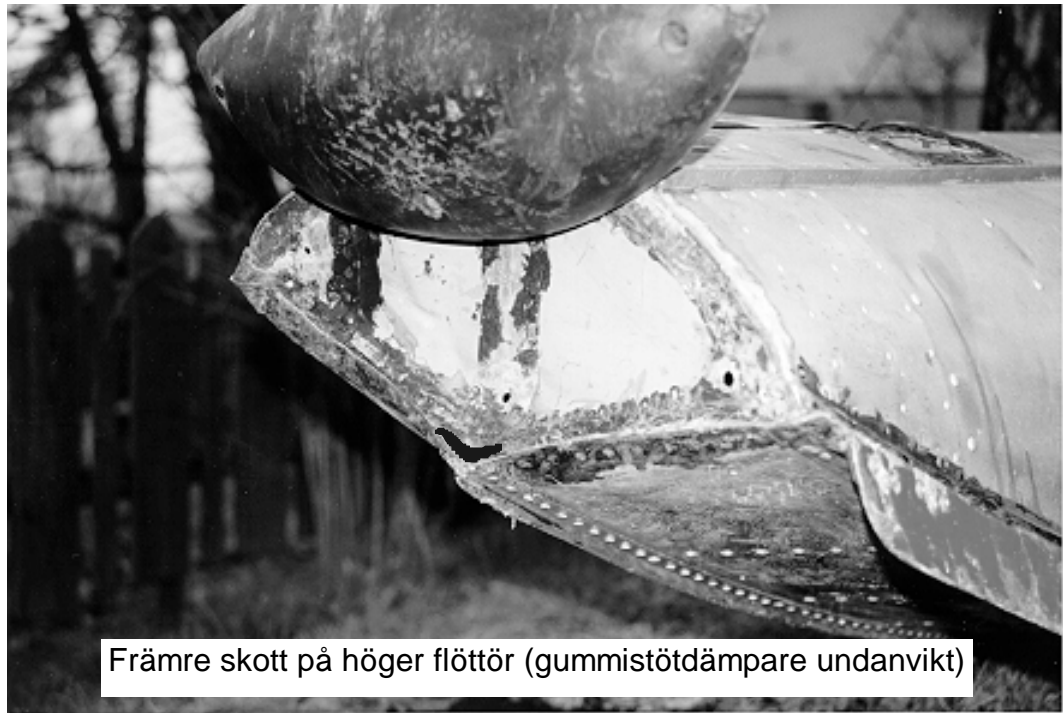
Vid undersökning av flygplanet konstaterades att flottörerna var i allmänt dålig kondition. Enligt ägaren hade man haft problem med läckage vid inspektionsluckorna.

Främre delen av undre bordläggningen på den högra flottören var intryckt på båda sidor om kölskenan. Gummistötdämparen satt löst och bakom den hade ett 3 - 6 cm⁵ stort hål uppstått i den nedre delen av frontskottet på grund av omfattande korrosion och mekanisk åverkan. Hålet låg ovanför flottörens vattenlinje. Gammal tätningsmassa på skottet bakom dämparen tyder på att läckage förekommit tidigare och åtgärdats temporärt (se bild).

Ju djupare flottörerna gick i vattnet desto snabbare läckte vattnet in. Den främre sektionen i höger flottör vattenfylldes sannolikt nästan helt genom att vattnet där "skopades in" genom hålet i det främre skottet. Detta innebar att flygplanets tyngdpunkt försköts framåt. Tyngdpunktsförflyttningen i kombination med det framåt riktade tippmoment som motorns dragkraft och flottörernas vattenmotstånd medförde resulterade till slut i att flottörernas stabilitet i längdled överskreds varvid flygplanet tippade framåt. När väl tippörelsen startat skedde den med ökande hastighet genom att vattnet i flottörerna strömmade framåt vilket ytterligare förskjöt tyngdpunkten framåt.

Hål i frontpartiet är -som konstaterats ovan- särskilt olämpligt. Sådana skador kan lätt uppstå i samband med förtöjning mot strand eller kaj och kan vara svåra att upptäcka bakom en gummidämpare. Det finns därför skäl att föreskriva särskild kontroll av detta område i samband med daglig tillsyn av flygplanet.

Luftfartsinspektionen rekommenderas att i lämplig form informera om vikten av att kontrollera flygplansflottörers frontparti och täthet ovanför vattenlinjen.
