Rapport C 1997:19

**Olycka med flygplanet SE-IZN
den 31 december 1996
på sjön Asplången, E län**

L-115/96

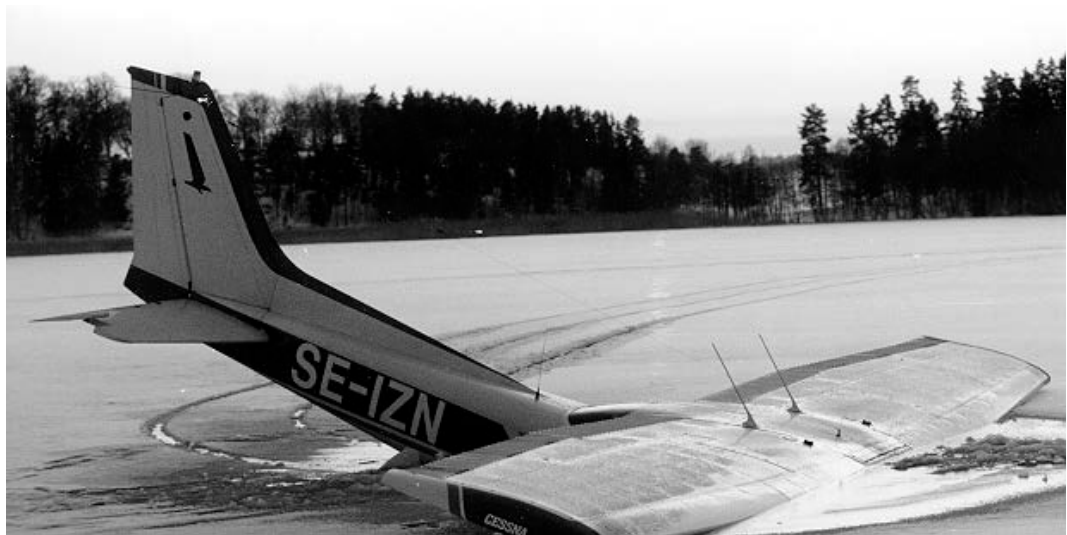
1.12.2 Luftfartygsvraket

Innan han stannat helt hörde han ljud av is som bröts upp och såg också issörja vid sidan av flygplanet. Vänster huvudställ sjönk igenom efter en kort sträcka och flygplanet stoppades upp. Han hoppade då ur planet. Sedan även höger huvudställ, nosstället och nospartiet sjunkit genom isen blev flygplanet ”hängande” på vingarna med större delen av flygplanskroppen under vattnet.

En stor del av flygplanskroppen hamnade under vattenytan och vattenskador uppstod.
