Rapport C 1996:41

**Olycka med flygplanet SE-IXR
den 6 juni 1996
nordost om Norra Ljusterö, AB län
L-27/96**

<i>Luftfartyg: registrering och typ</i>	SE-IXR, Saab 91D
<i>Ägare/innehavare</i>	Scandinavian Air Show AB, Prästgårdsvägen 8, 746 37 Bålsta
<i>Tidpunkt för händelsen</i>	1996-06-06 ca kl. 23.50 under mörker <i>Anm:</i> All tidsangivelse avser svensk sommartid (SST) = UTC + 2 timmar
<i>Plats</i>	Norr om Granös nordspets, nordost om Norra Ljusterö, AB län, (pos 5934N 1847E; 0 m över havet)
<i>Typ av flygning</i>	Privat
<i>Väder</i>	Vind västlig 10 knop, sikt >10 km, moln altocumulus bas 5 000 fot temp./daggpunkt +14/+13°C, QNH 1016 hPa.
<i>Antal ombord: besättning</i>	1
<i>passagerare</i>	1
<i>Personskador</i>	Inga
<i>Skador på luftfartyget</i>	Betydande
<i>Andra skador</i>	Inga
<i>Förarens ålder, certifikat</i>	52 år, D
<i>Förarens totala flygtid</i>	17 020 timmar, varav 350 timmar på typen
<i>Förarens flygtid/antal</i>	
<i>landningar senaste 90 dagar</i>	55 timmar/68 landningar varav 11 timmar/11 landningar på typen

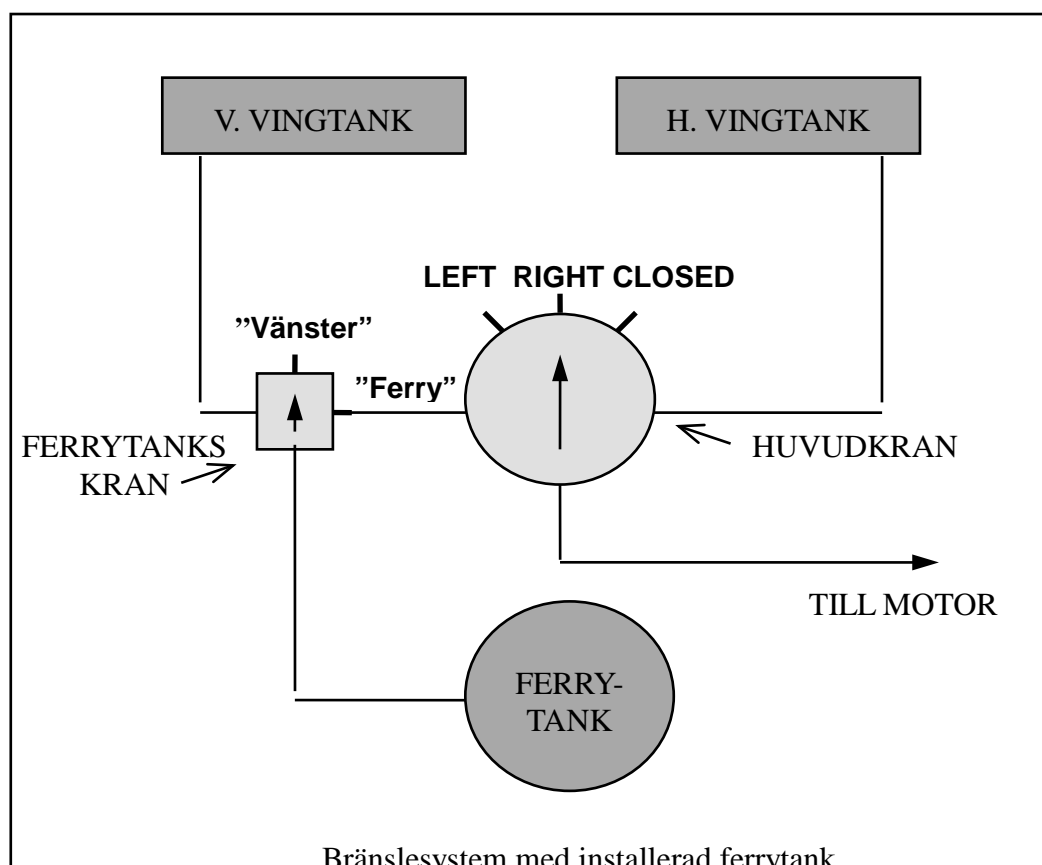
Ferrytanken var via en tvåvägskran kopplad till flygplanets vänstra tanksystem. Ferrytankskranen var provisoriskt monterad nertill på kabinens vänstra sidovägg med ett plåtbeslag. På beslaget fanns en maskeringstape påklistrad och på tapen hade skrivits med kulspets positionerna "Vänster" och "Ferry". Kranen demonterades efter olyckan från flygplanet för undersökning.

Bränslekranens vred saknade distinkta lägen och kunde lätt vridas 360°. Vredet har en "greppvinge" och en pilmarkering på motsatta sidan. Om vredet ställdes med vingen pekande framåt i läge "Ferry" var ferrytanken inkopplad och vänster vingtank blockerad. Om vredet ställdes med vingen pekande uppåt i läge "Vänster" var vänster vingtank inkopplad och ferrytanken blockerad. Om vredet ställdes i motsatta lägen eller något läge däremellan var både ferrytankens och vingtankens anslutningar blockerade.

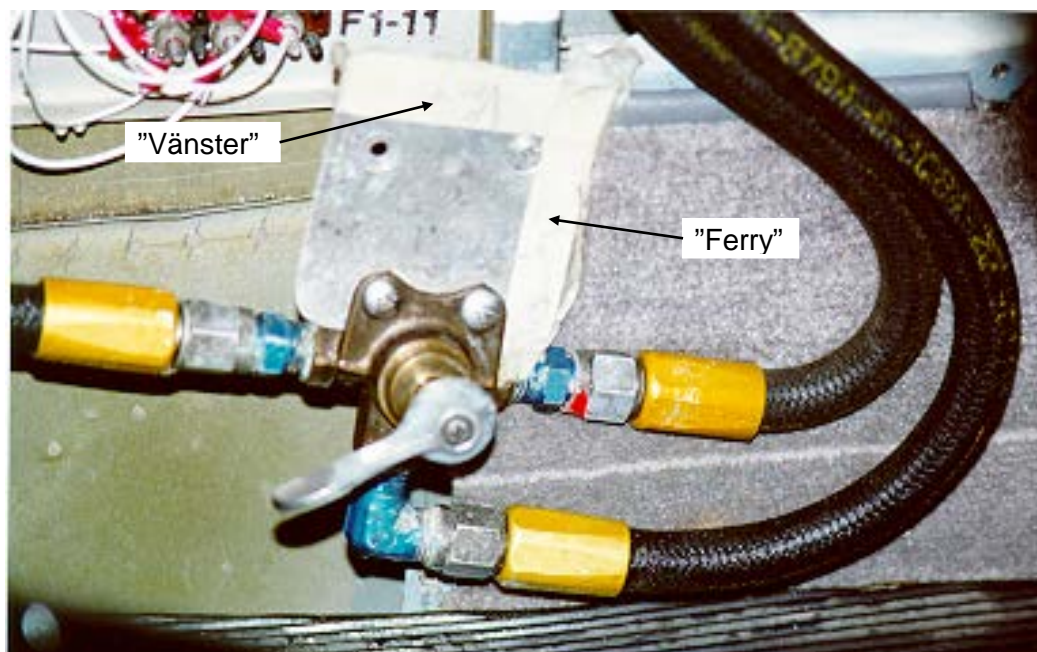
Ferrytankskran

- att huvudbränslekranen stod inställd på vänster tanksystem, dels
- att ferrytankskranen stod inställd på ett läge rakt motsatt ett läge mellan vänster vingtank och ferrytank.

Motorn hade fram till denna tidpunkt fungerat utan anmärkning. Allt talar därför för att bränslet i vänster vingtank aldrig kom fram till motorn som följaktligen inte återstartade. Förutsättningen för detta var, förutom att huvudkranen var inställd på vänster system, att ferrytankens bränslekran var inställd på vänster vingtank och ingenting annat. Ferrytanken var tom och alla andra inställningar på kranen innebar att kranen var blockerad. Under sina försök att återstarta motorn glömde föraren bort att kontrollera kranens inställning.

Huruvida ferrytankskranen då stod kvar i läget för ferrytank eller redan hade hamnat i den positionen som den hade vid bärgningen har inte gått att fastställa. Båda alternativen skulle ha inneburit att inget bränsle kom fram till motorn.

Kranen hade ingen säkerhets spärr och var placerad nära förarens vänstra ben. Den onormala positionen av kranen som konstaterades vid bärgningen kan förklaras med att föraren var klädd i en otymplig isolerdräkt och därför av misstag

kan ha kommit åt och vridit kranen under själva flygningen eller i samband med olyckan.

Ferrytankens kraninstallation hade brister ur flygsäkerhetssynpunkt. Kranen var utformad så att det var lätt att komma åt den och vrida den av misstag. Den saknade säkerhetsspärr. Den saknade vidare tydliga skyltar och var svår att ställa in med precision.
