Rapport RL 2000:43

**Tillbud med flygplanet SE-KFP
i luftrummet mellan Sundsvall, Y län
och Gävle, X län, den 3 februari 2000**

Dnr L-008/00

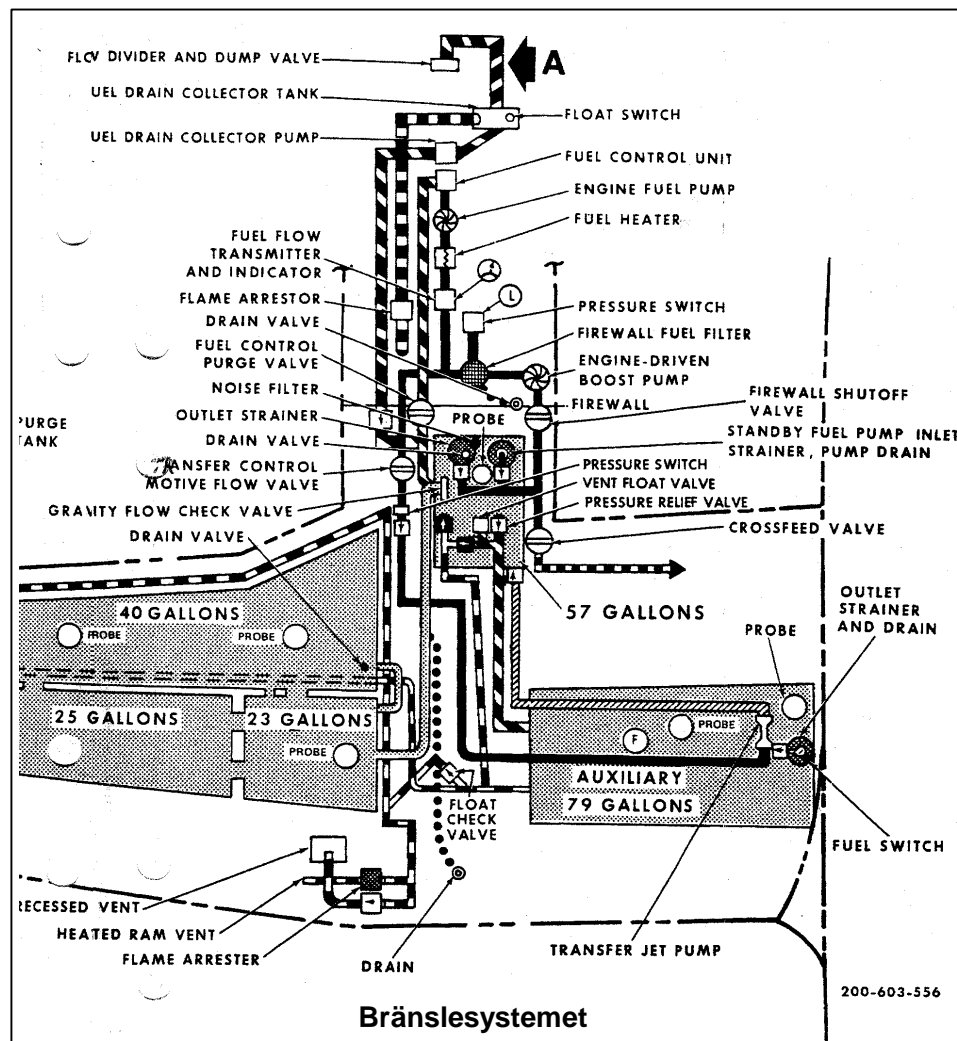
Flygplanstypen har två bränsletankar i vardera vingen (Main tank och Auxiliary tank) samt en tank i vardera motorgondolen (Nacell-tank). Möjlighet finns att transferera bränsle från den ena sidans bränslesystem till den andra sidans system (s.k. crossfeed). Bränslet pumpas från bränsletankarna till motorernas respektive bränslesystem med hjälp av en Engine-driven boost pump i varje vinge. I respektive bränslesystem finns tre separata bränslefilter;

1 Firewall fuel filter.

Metallnätfilter, placerat på motorgondolens brandskott efter Engine-driven boost pump. Bytesintervall 200 flygtimmar.

2 Inlet screen

Metallnätfilter, placerat på motorn före Engine fuel pump. Bytesintervall 400 flygtimmar.

3 Outlet filter

Pappersfilter, placerat på motorn efter Engine fuel pump. Bytesintervall 400 flygtimmar. (En tid före händelsen hade flygplanstillverkaren förlängt bytesintervallet på Outlet filter från 200 till 400 flygtimmar.)

- Kontroll av bränsle skall ske dagligen före första flygning.
- Bytesintervallet på Outlet filter sänks från 400 till 200 flygtimmar.
- Antifrostmedel ("Prist") skall tillsättas bränslet före nattparkering om risk för bildande av iskristaller föreligger.
- Vid tankning före nattparkering skall innertankarna fyllas med minst 30–50 liter bränsle.
