Rapport RL 2000:36

***Olycka med flygplanet SE-INI
på Gällivare flygplats, BD län
den 22 november 1999***

Dnr L-104/99

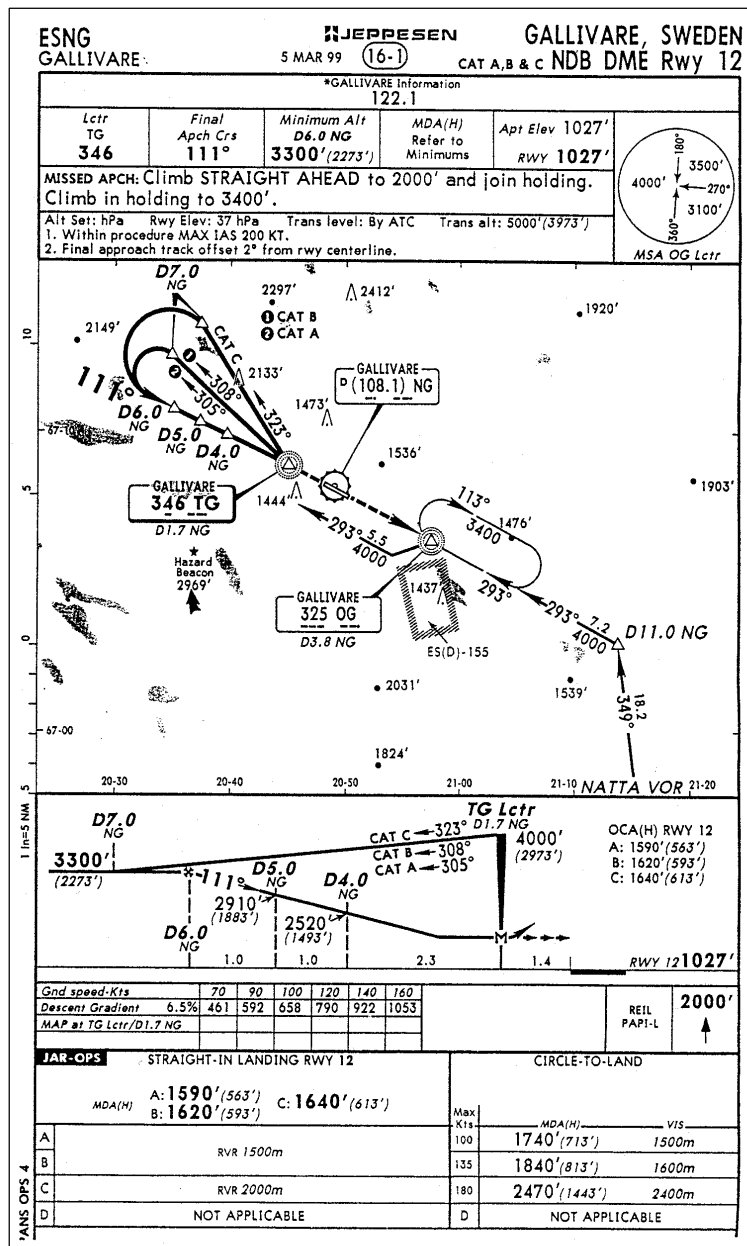
Använt instrumentlandningskort

Gällivare flygplats (ESNG) bana 12 var utrustad med NDB och DME⁵. Flygplanet var utrustat för instrumentflygning. Inflygningen genomfördes under instrumentförhållanden med full NDB/DME procedur.
