Rapport RL 2000:45

***Olycka med flygplanet SE-YGL
Ca 300 meter öster om Östersund/Optand flyg-
plats, Z län, den 27 mars 2000***

Dnr L-021/00

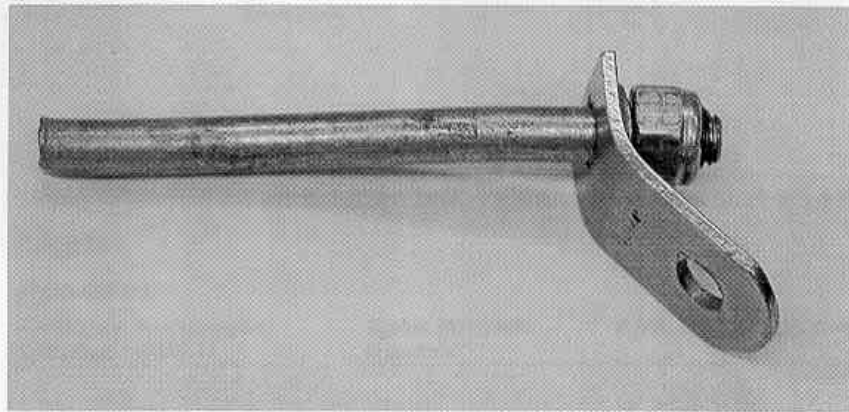
Vid teknisk undersökning av flygplanet framkom att en fästbult till den vänstra landställsinfästningen i en strukturbalk hade brutit. Därigenom hade det beslag, i vilket skidspetsens amortisör och säkerhetswire var fästade, lossat från balken varigenom skidspetsen fritt kunde tippa framåt.

Bulten var böjd på flera ställen och i flera riktningar. Metallurgisk undersökning av brottytan visar att brottet orsakades av överbelastning varvid bulten skjuvats av.

Figur 1 x1,7
Den undersökta brutna bulten. Skaftet var böjt på flera ställen och i flera riktningar. Själva brottet har sannolikt inträffat intill skallen, vilken saknades.

Bultbrottet tyder på att infästningen av landställsskidan var underdimensionerad. Infästningen var vidare olämpligt utformad. För att förhindra händelser av detta slag skall amortisörer och säkerhetswire till landställsskidor vara fästade i olika infästningspunkter.

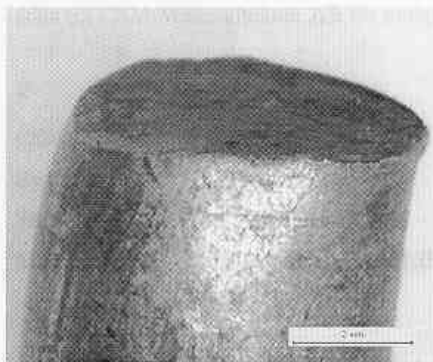
Figur 2 x10
Brottet sett från sidan visade att bultens skaft var kraftigt deformerat intill brottet.

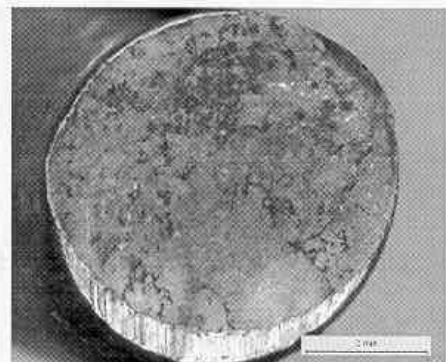
Figur 3 x10
Brottytan. Skärnan som formats på brottytans nedre del i bilden visar att brottet har orsakats av mycket kraftig skjuvning.
