## **Rapport C 1997:10**

**Olycka med flygplanet SE-KIN  
den 23 november 1995  
på Nyårsåsen, N län  
L-104/95**

L-104/95

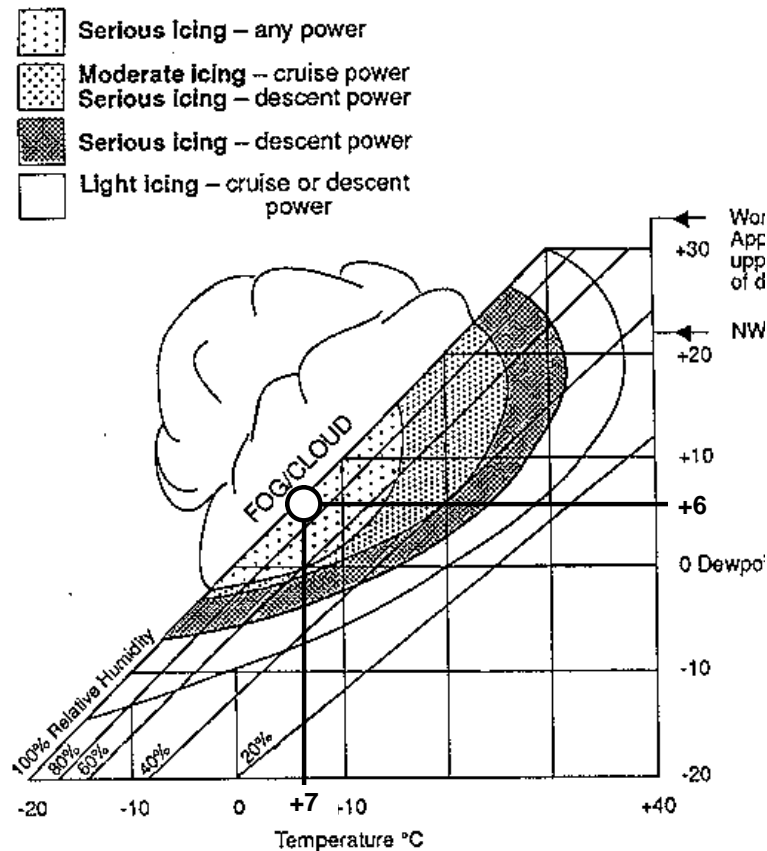
I nedanstående diagram, som anger risken för förgasarisbildning, har aktuell ytterlufttemperatur och daggpunkt vid Halmstads flygplats förts in.

Av diagrammet framgår att risk för kraftig förgasarisbildning vid alla motoreffekter förelåg vid tillfället

Enligt flygmotorexpertis kan förgasaris byggas upp successivt utan att märkbara motorstörningar uppstår förutom att motoreffekten sakta avtar. För att bibehålla effekten måste föraren föra fram gasreglaget. Motorljudet blir vid sådan körning "hårdare" än normalt, såsom vid motorkörning med för rik bränsleluftblandning.

Luftfuktigheten i olycksområdet var vid den aktuella tidpunkten nära 100 % vilket enligt diagrammet i avsnitt 1.16.6 innebar att risk förelåg för att kraftig förgasaris skulle kunna bildas vid alla motoreffekter. Undersökningen av flygplansvraket visar vidare entydigt att förgasarfövärmningen, som skall förhindra bildandet av förgasaris, inte var påslagen vid haveriet. Då det förefaller osannolikt att föraren kort före nedslaget skulle ha stängt av förvärmningen kan man därför utgå från att den var avstängd under inflygningen.
