Rapport RL 2000:49

***Olycka med flygplanet SE-YPK
vid Sundholmen, AB län,
den 4 juli 2000***

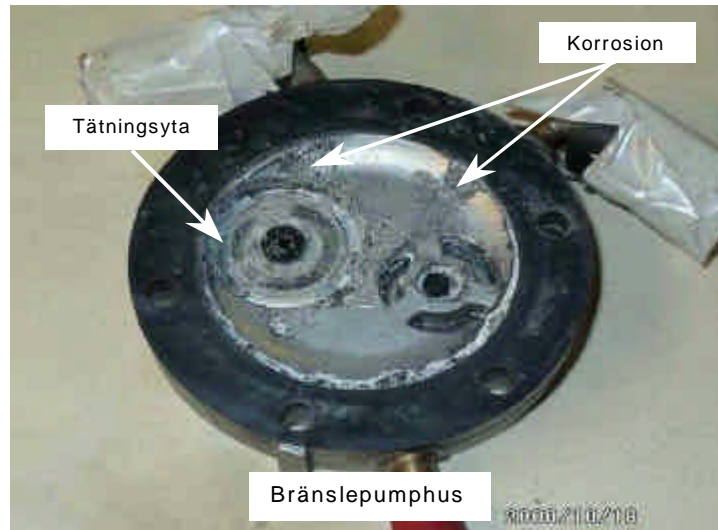
En första teknisk undersökning gjordes på triken sex dagar efter olyckan. Det konstaterades då att motorns vakuumdrevna och enda bränslepump hade ett inre läckage. Vid ett senare funktionsprov på specialverkstad visade det sig att pumpkapaciteten var mycket låg. Vidare hittades omfattande inre korrosionsskador och föroreningar i form av korrosionsrester i bl.a. bränslekran, bränslepump och bränslefilter. Pumpens inre backventiler var otäta till följd av korrosion på dessas tätningsytor.

Motorn var försedd med ett system för förvärmning av bränslet till för-gasaren bestående av ett kvartstums bränslerör tillverkat i koppar som lindats 10,5 varv runt en kylvattenslang med ytterdiametern 50 mm. Hela kylpaketet var termiskt isolerat.

Vid den tekniska undersökningen av motorn konstaterades omfattande inre korrosion i bränslesystemet. En viss del av korrosionen kan visserligen ha uppstått efter nödländningen i bräckt vatten men redan vid den första undersökningen några dagar efter olyckan noterades att bränslepumpen hade ett inre läckage. Korrosionen på backventilernas tätningsytor bedöms därför ha funnits där före olyckstillfället.

Bränslepumpens otillräckliga kapacitet i kombination med föroreningarna i bränslesystemet resulterade i att bränsletillförseln till motorn reducerades. Allt talar därför för att motorstörningen orsakades av otillräckligt bränsleflöde.

Utformningen av motorns bränsleförvärmningssystem kan vidare ifrågasättas eftersom det vid varm väderlek kan förorsaka förångning av bränsle med risk för ånglås (vapourlock). Ett temporärt ånglås i bränslesystemet kan därför ha varit en bidragande orsak till motorstörningen.
